LAUDO TÉCNICO DE INSPEÇÃO PREDIAL

RELATÓRIO DE INSPEÇÃO – SISTEMAS DE INSTALAÇÃO

RESIDENCIAL OLIMPIQUE

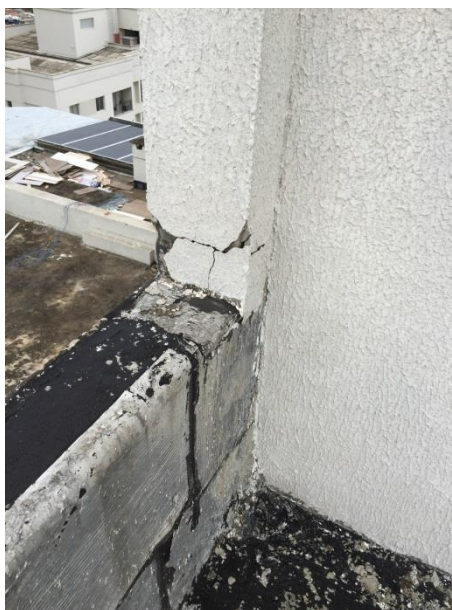
| 1.005.01 | DESCRIÇÃO DA ANOMALIA Trinca em parede. | | | | |

Figura 7.Trinca em paredes.

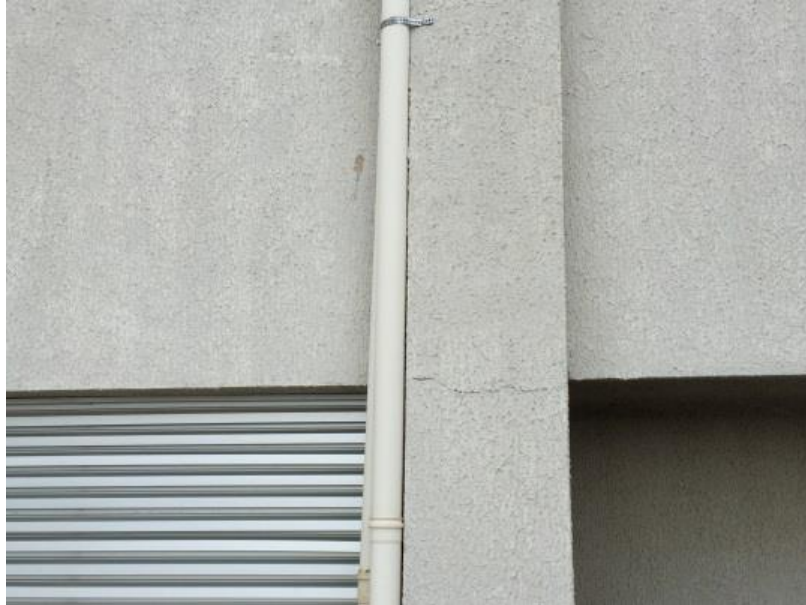
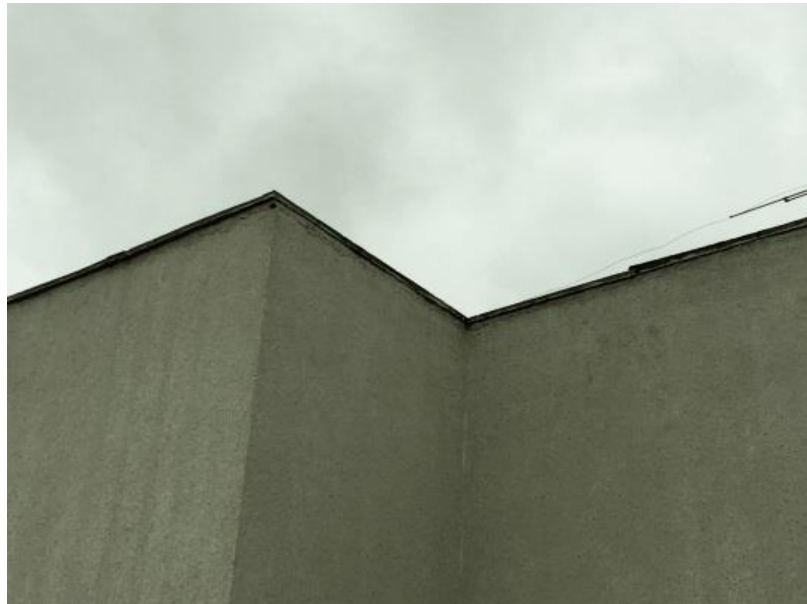
| | Trinca em parede da fachada de cobertura. | | | | | |

Figura 9..Trincas na parede da FACHADA.

Figura 10.Trincas na parede da FACHADA.

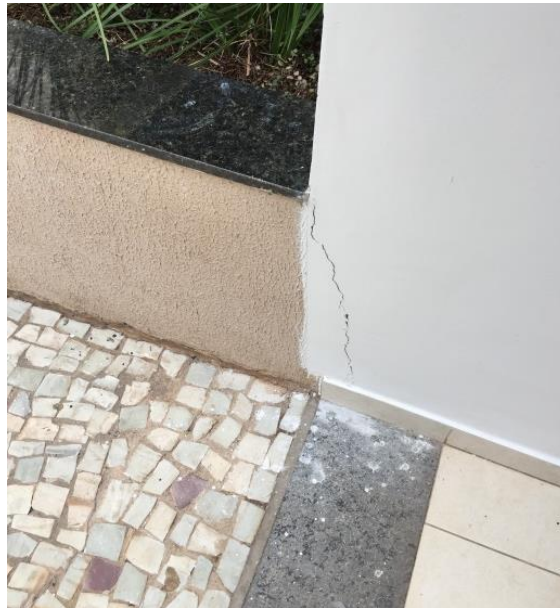
| 1.011.01 | DESCRIÇÃO DA ANOMALIA Fissura em parede. | | | | |

Figura 23.Fissura.

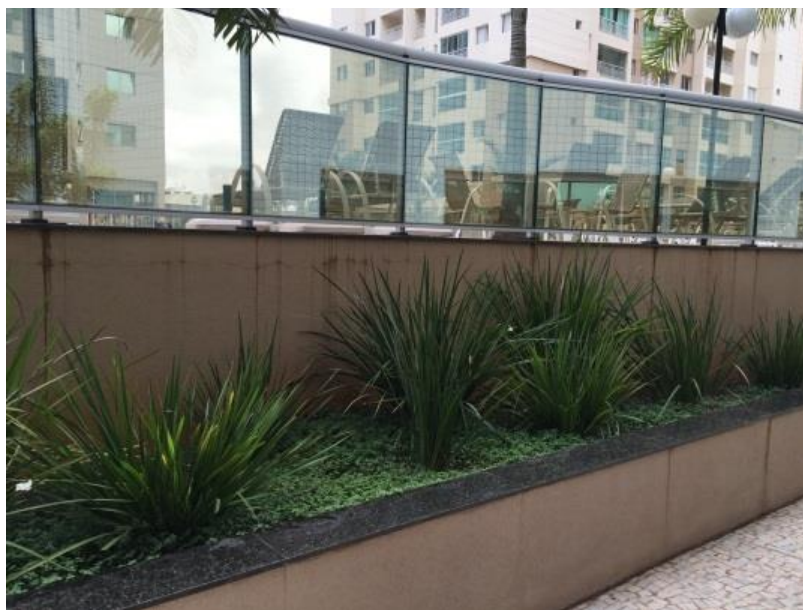
| 1.012.01 | DESCRIÇÃO DA ANOMALIA Trinca e sinais de infiltração no deck da piscina. | | | |

Figura 24..Trinca e sinais de infiltração no deck da piscina.

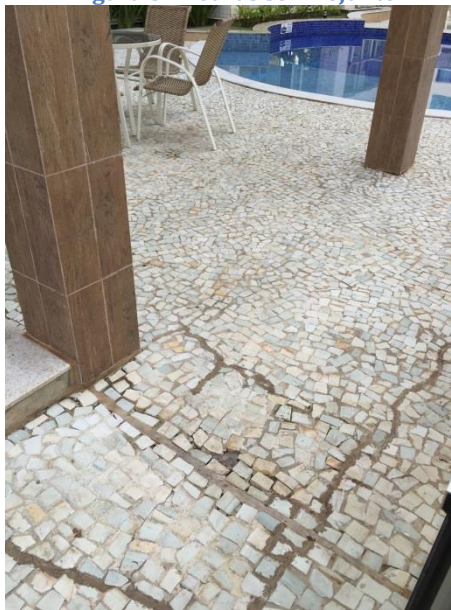
| | Bordas das piscinas sem rejunte nas pedras e trincas nas pedras portuguesas com vedação soltas. | | | |

Figura 38. Trincas em pedra portuguesa.

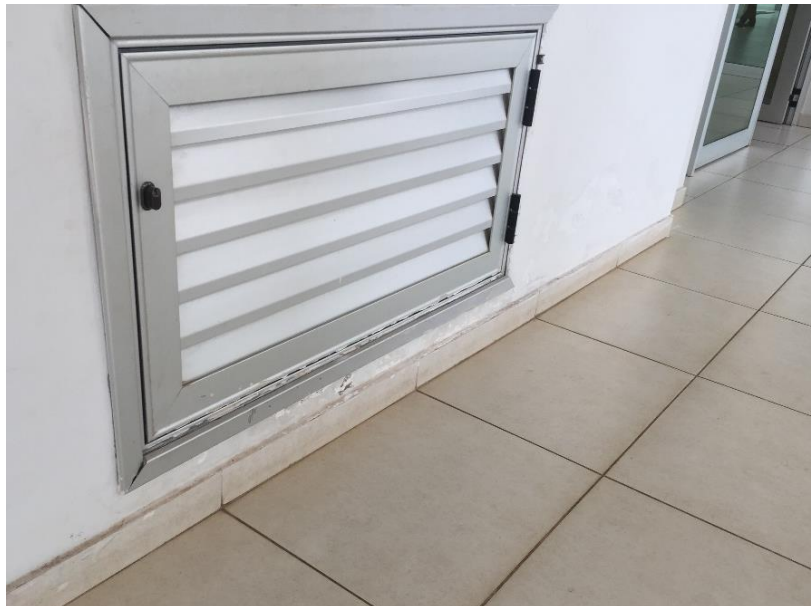
| 1.015.01 | DESCRIÇÃO DA ANOMALIA Parede com pontos de infiltração devido à problema de operação no equipamento da Sauna e sem reparo pelo condomínio. | | | |

Figura 59. Pontos de infiltração em parede.

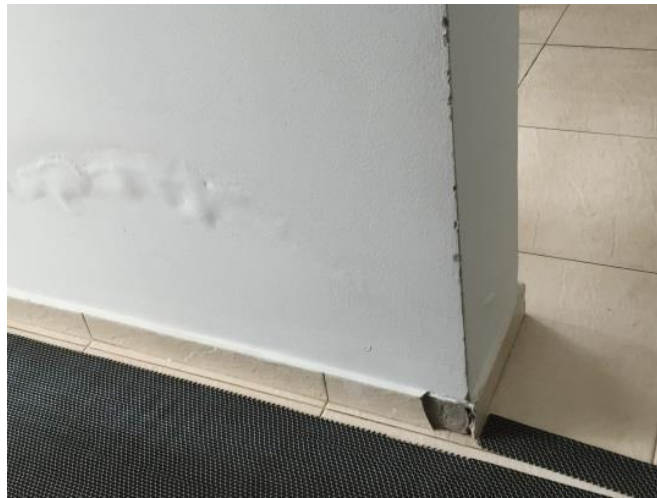
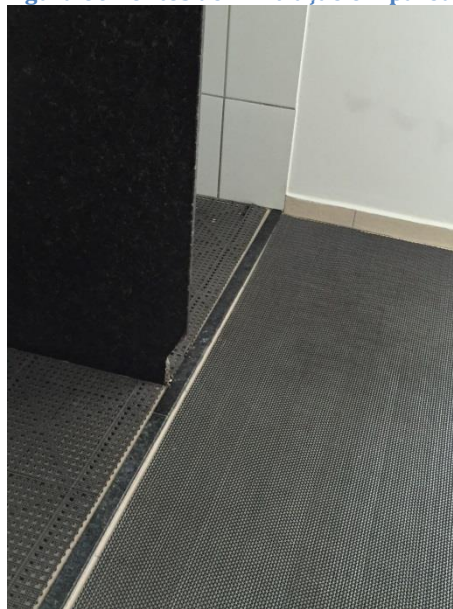
| | Acesso a sauna com infiltração na parede e divisória de granito do chuveiro quebrada. | | | |

Figura 60. Pontos de infiltração em parede.

Figura 61. Pontos de infiltração em parede.

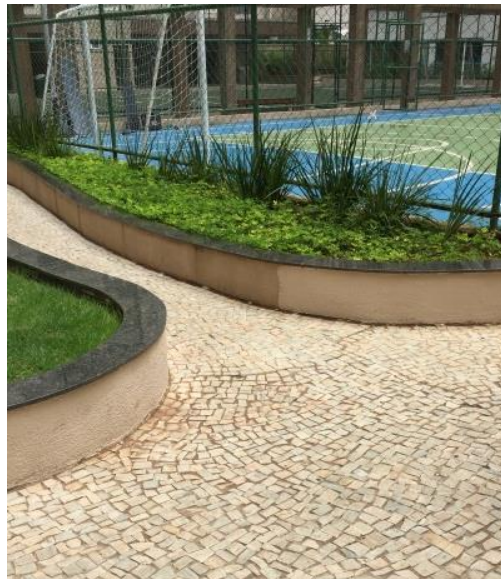
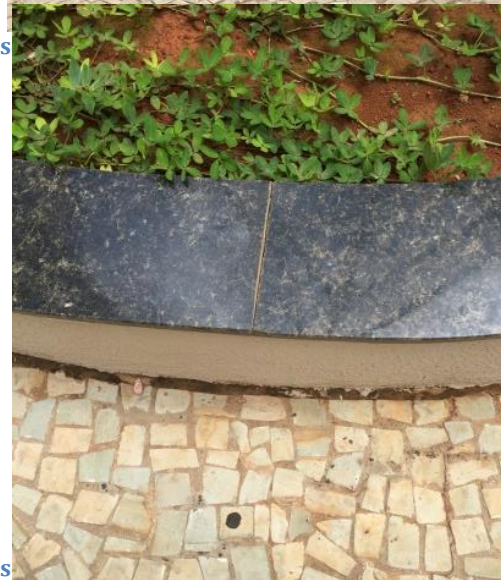
| | Ausência de rejunte no granito e trincas nas muretas de jardim, sendo pintado sem a devida correção das falhas em toda a área comum. | | | |

Figura 79. Ausência de rejunte no granito e trincas nas muretas de jardim.

Figura 80. Ausência de rejunte no granito e trincas nas muretas de jardim.

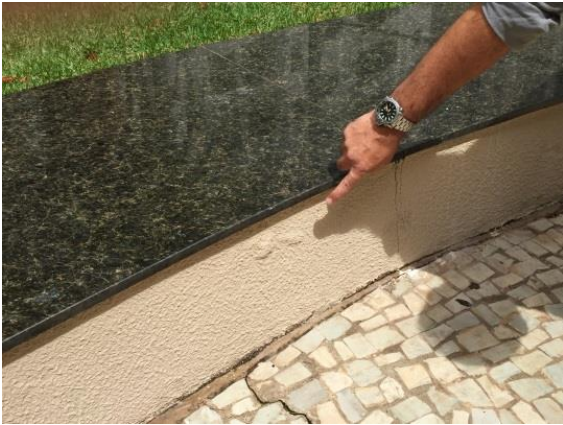
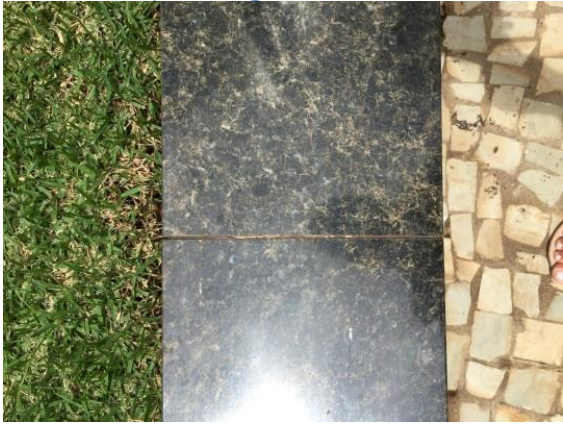
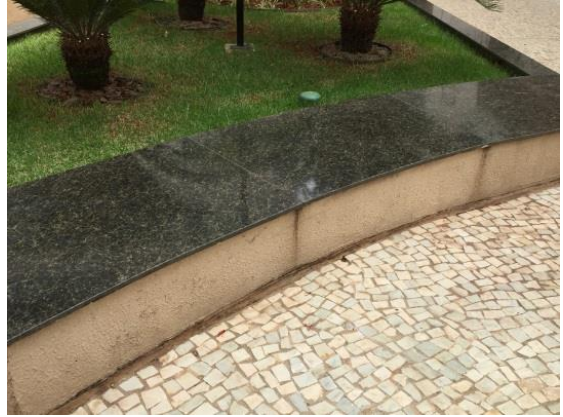
| | Ausência de rejunte no granito e trincas nas muretas de jardim, sendo pintado sem a devida correção das falhas em toda a área comum. | | | |
| <p>Figura 82. Ausência de rejunte no granito e trincas nas muretas de jardim.</p> | | | | |
| <p>Figura 83. Ausência de rejunte no granito e trincas nas muretas de jardim.</p> | | | | |
| <p>Figura 84. Ausência de rejunte no granito e trincas nas muretas de jardim.</p> | | | | |

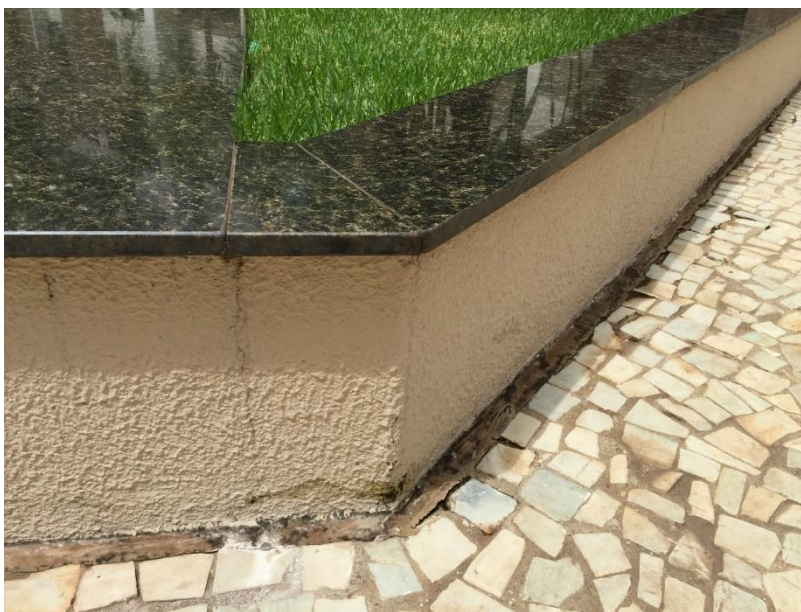
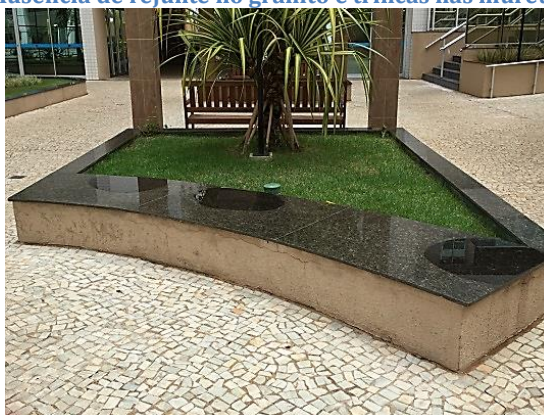
| | Ausência de rejunte no granito e trincas nas muretas de jardim, sendo pintado sem a devida correção das falhas em toda a área comum. | | | |

Figura 85. Ausência de rejunte no granito e trincas nas muretas de jardim.

Figura 86. Ausência de rejunte no granito e trincas nas muretas de jardim.

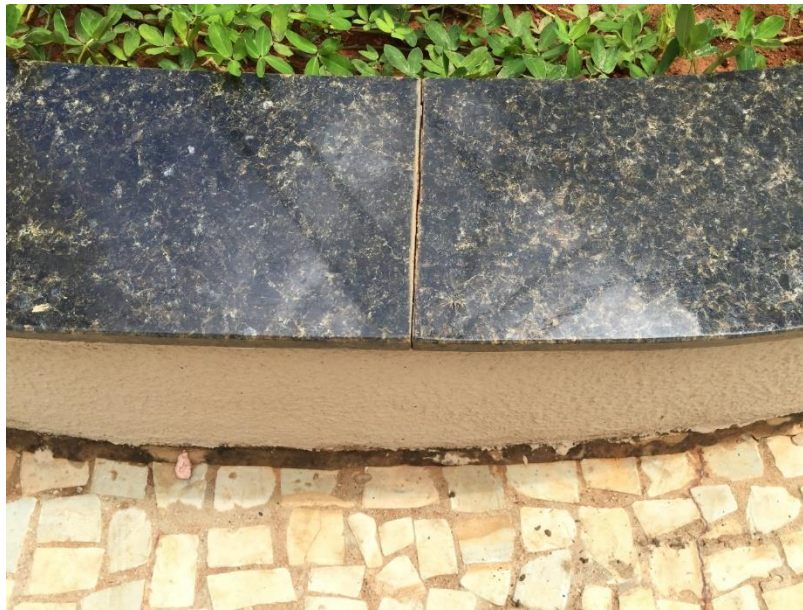
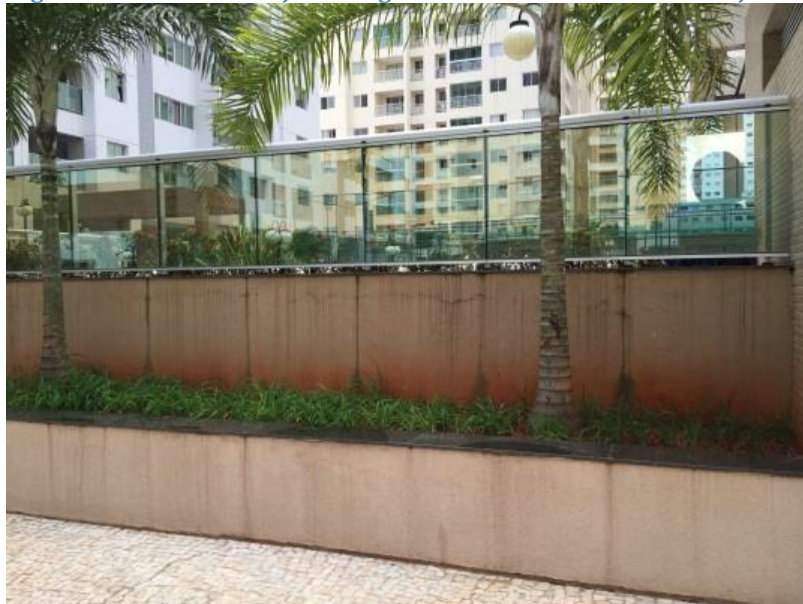
| | Ausência de rejunte no granito, trincas e ausência de reparo na junta da base mureta de jardim, em toda a área comum entre os blocos. | | | |

Figura 87. Ausência de rejunte no granito e trincas nas muretas de jardim.

Figura 88. Ausência de rejunte no granito e trincas nas muretas de jardim.

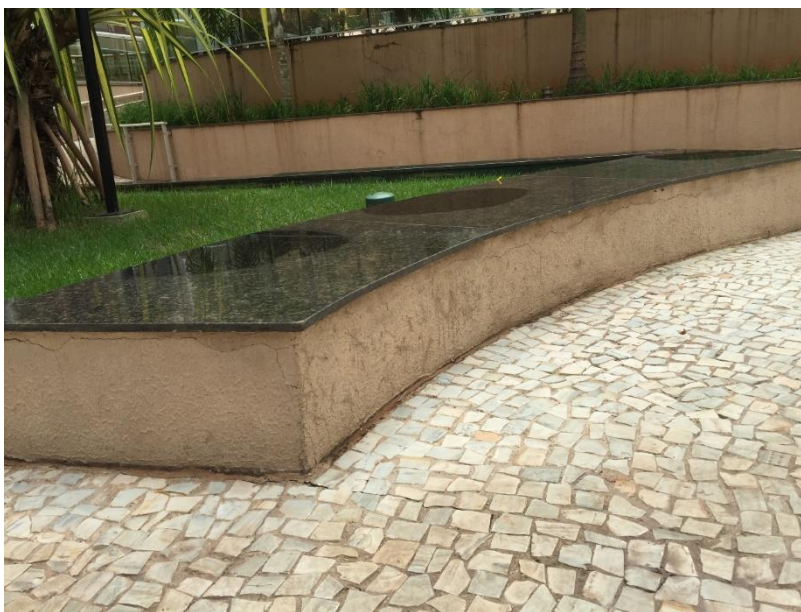
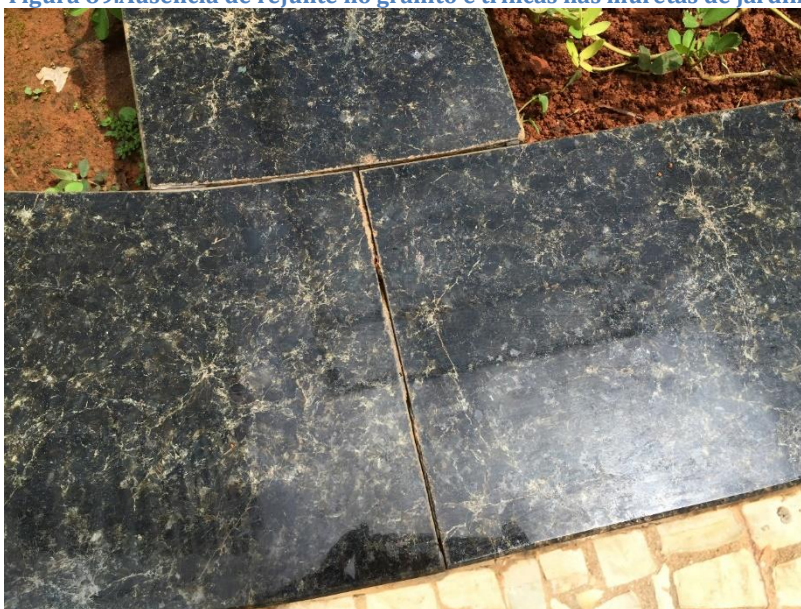
| | Ausência de rejunte no granito, trincas e ausência de reparo na junta da base mureta de jardim, em toda a área comum entre os blocos. | | | |

Figura 89. Ausência de rejunte no granito e trincas nas muretas de jardim.

Figura 90. Ausência de rejunte no granito e trincas nas muretas de jardim.

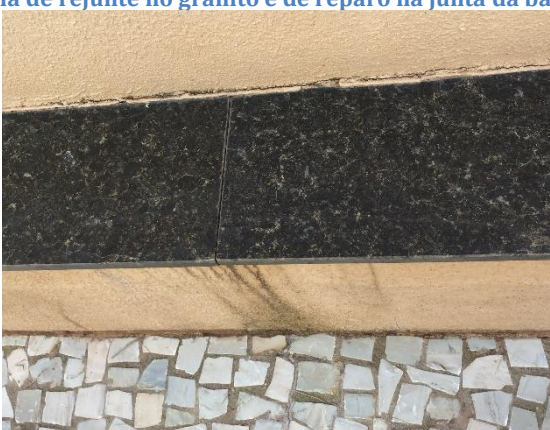
| | Ausência de rejunte no granito e de reparo na junta da base mureta de jardim; trincas em toda a mureta de jardim na área comum do condomínio. | | | | | |

Figura 102. Ausência de rejunte no granito e de reparo na junta da base mureta de jardim.

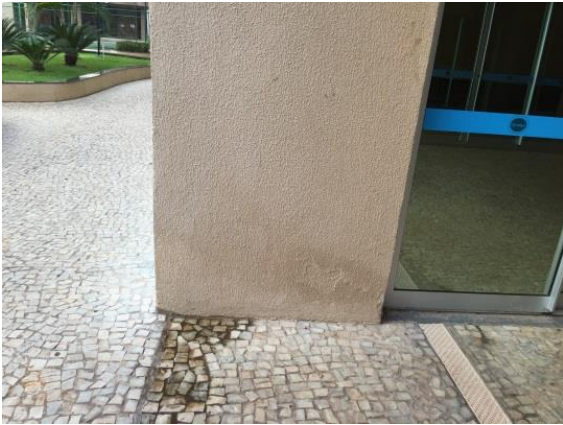
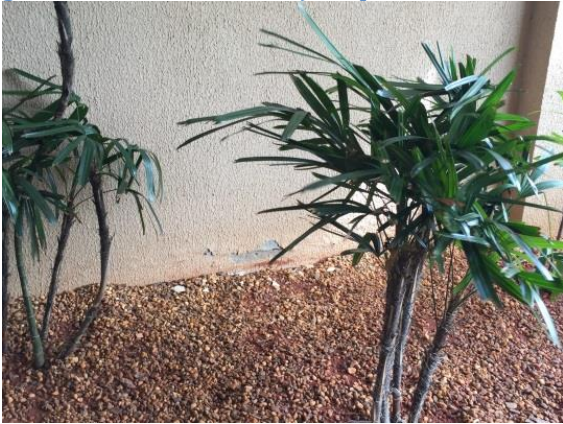
| | Ponto de infiltração na FACHADA e pintura descascada acima da floreira, entre a cobertura dos blocos C e D. | | | |
| <p>Figura 119.Pontos de infiltração e pintura descascando.</p> | | | | |
| <p>Figura 120.Pontos de infiltração e pintura descascando.</p> | | | | |

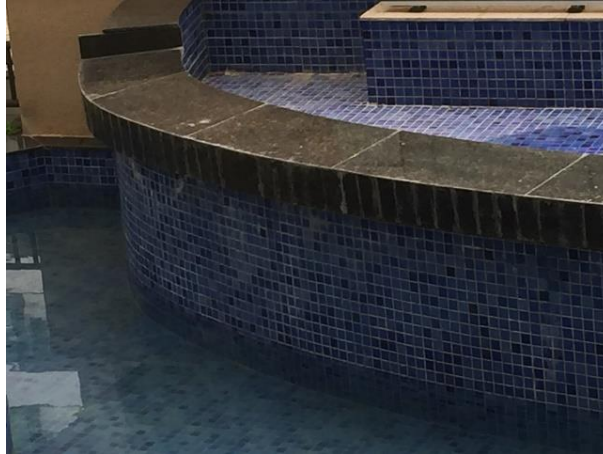
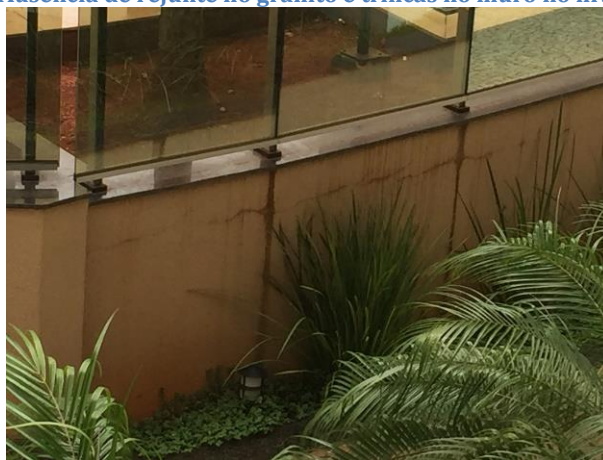
| | Ausência de rejunte no granito e trincas no muro no nível da piscina. | | | | | |

Figura 127. Ausência de rejunte no granito e trincas no muro no nível da piscina.

Figura 128. Ausência de rejunte no granito e trincas no muro no nível da piscine.

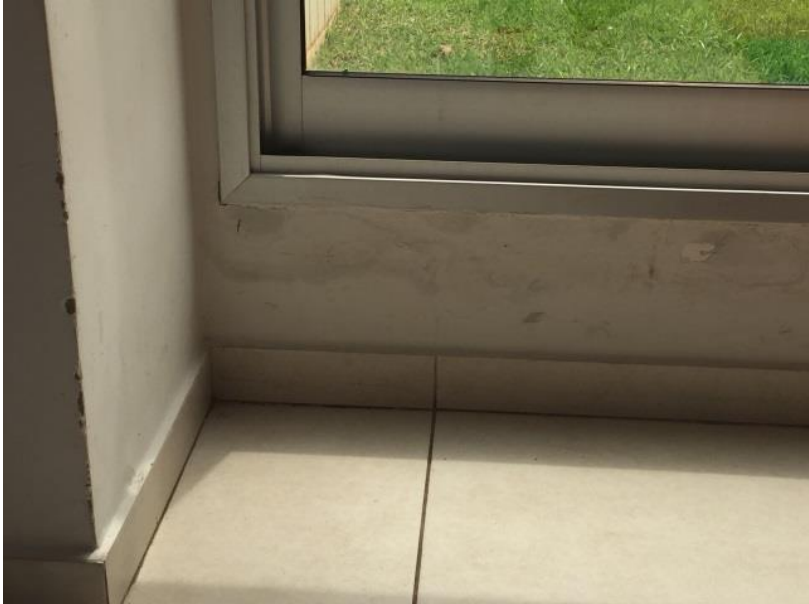
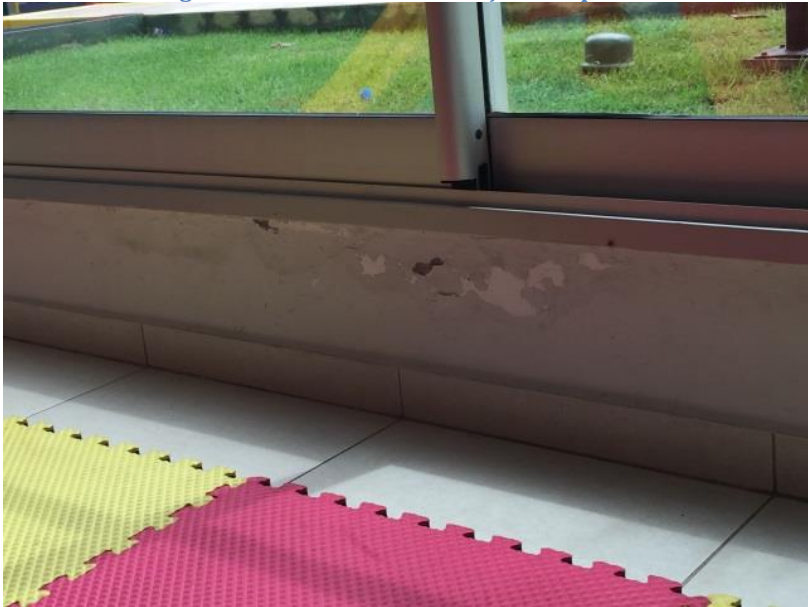
| | Indícios de infiltração em parede. | | | |
| <p>Figura 140. Indícios de infiltrações em parede.</p> | | | | |
| <p>Figura 141. Indícios de infiltração em paredes.</p> | | | | |

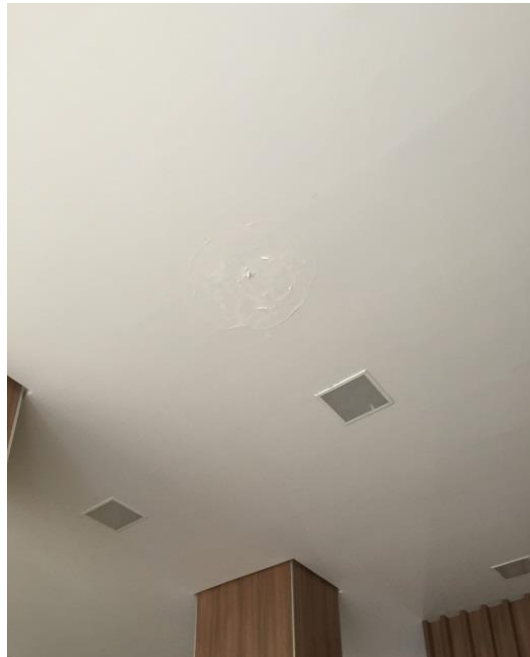
| 1.024.01 | DESCRIÇÃO DA ANOMALIA Sinal de infiltração no teto. | | | |

Figura 149. Sinal de infiltração no teto.

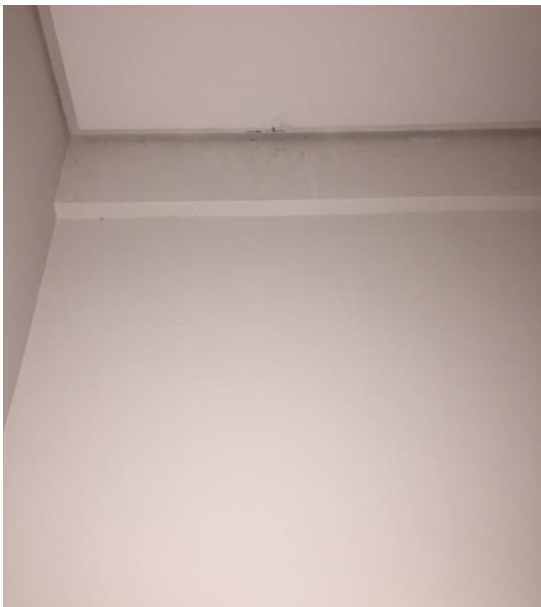
| | Sinal de infiltração e trinca no teto do banheiro. | | | | | |
| <p>Figura 151.Sinal de infiltração no teto do banheiro.</p> | | | | | | |

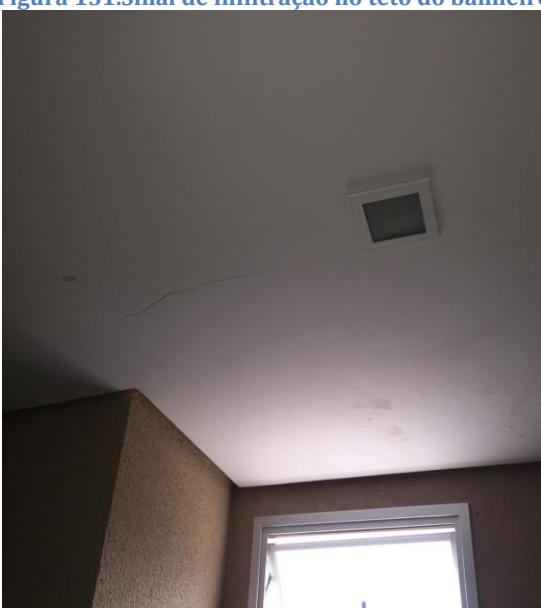
| <p>Figura 152.Trinca no teto do banheiro.</p> | | | | | | |

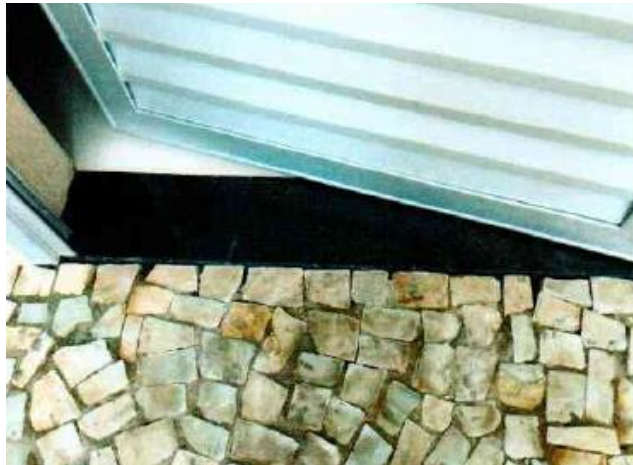
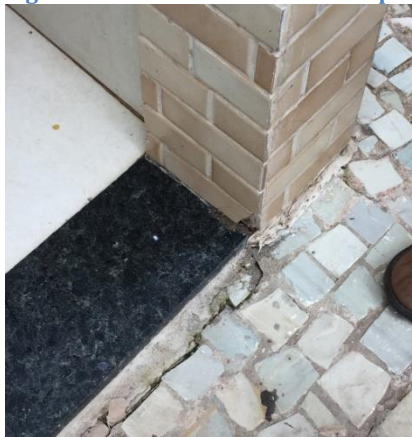
| 1.026.01 | DESCRIÇÃO DA ANOMALIA Trinca na base da mureta e no piso. | | | |

Figura 162. Trinca na mureta e no piso.

Figura 163. Trinca na mureta e no piso.

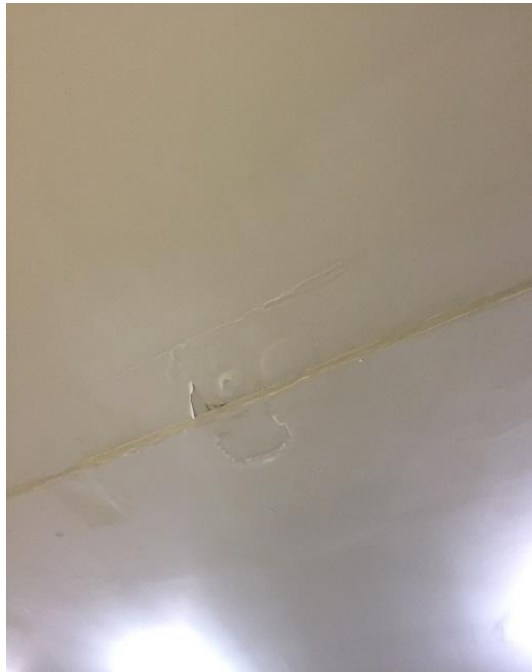
| 1.030.01 | DESCRIÇÃO DA ANOMALIA Ponto de infiltração em forro de gesso. | | | |

Não foi possível identificar a causa no momento da vistoria.

Figura 187.Ponto de infiltração no gesso.

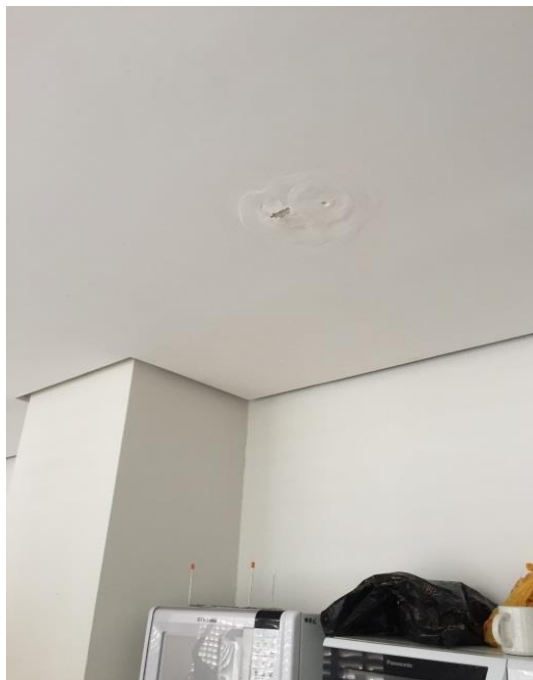
| 1.031.01 | DESCRIÇÃO DA ANOMALIA Indício de infiltração. | | | | | |

Figura 188.Indício de infiltração.

Acabamento danificado por infiltração, devendo ser reparado pela construtora.

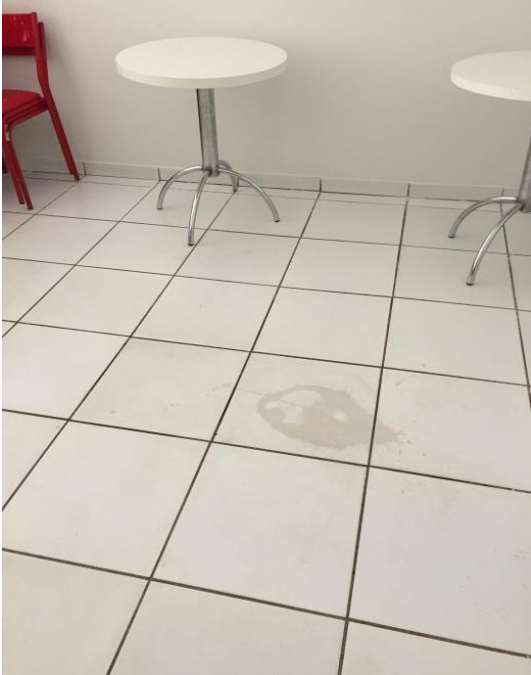
| <p>Figura 189.Piso manchado.</p> | | | | | |

| Acabamento danificado por infiltração, devendo ser reparado pela construtora. | | | | | |

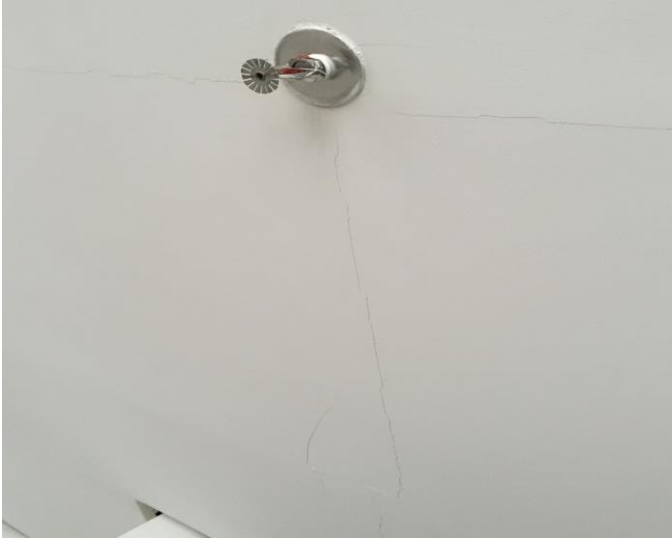
| | Trinca no forro de gesso e no azulejo. | | | | | |
| Figura 192. Trinca no forro. | | | | | | |

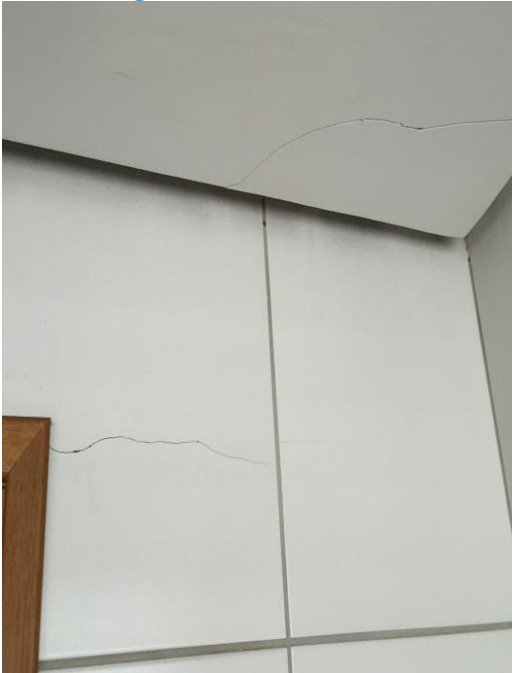
| Figura 193. Trinca no azulejo da parede. | | | | | | |

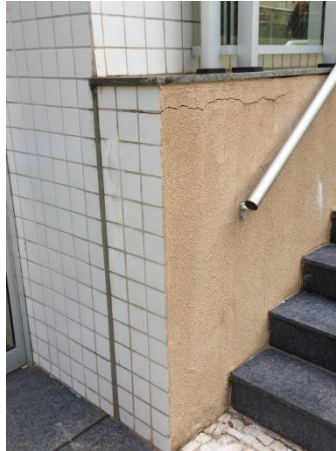
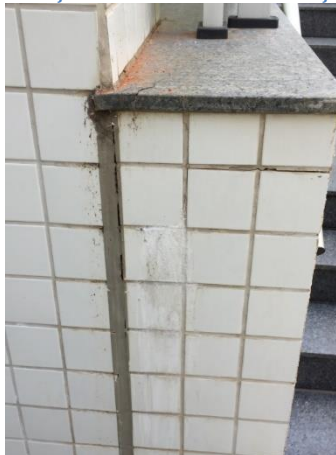
| 1.035.01 | DESCRIÇÃO DA ANOMALIA Trincas, junta de dilatação ressecadas e infiltração por de trás da peça cerâmica. | | | |

Figura 200. Trincas, junta de dilatação ressecadas e infiltração por de trás da peça cerâmica.

Figura 201. Trincas, junta de dilatação ressecadas e infiltração por de trás da peça cerâmica.

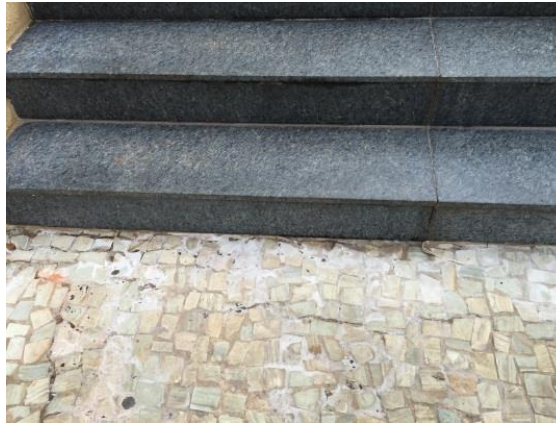
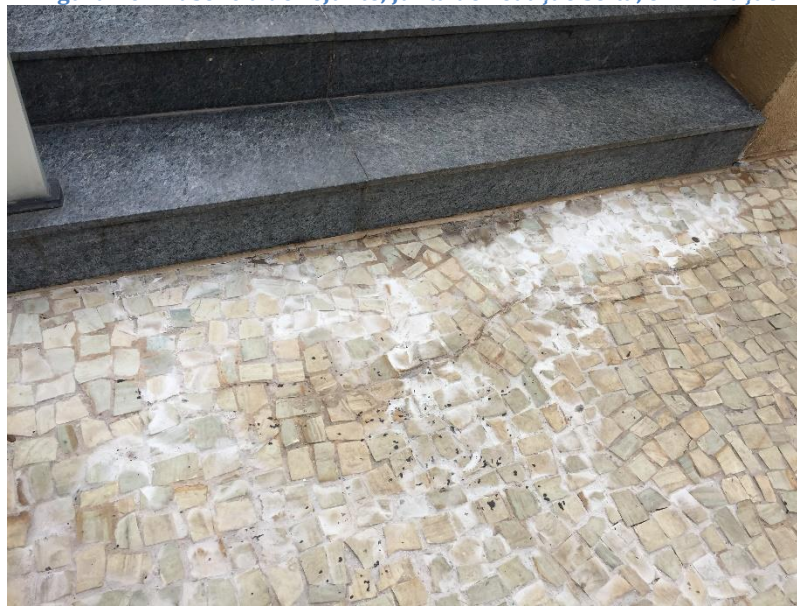
| | Ausência de rejunte, junta de vedação solta no encontro do piso com o granito e infiltração por baixo das pedras portuguesa. | | | |

Figura 202. Ausência de rejunte, junta de vedação solta, e infiltração.

Figura 203. Ausência de rejunte, junta de vedação solta, e infiltração.

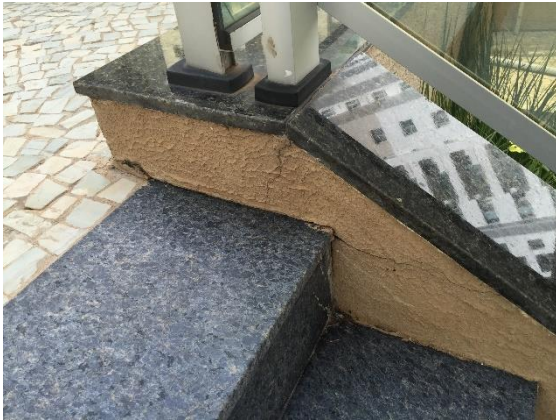
| | Ausência de rejunte nos degraus, degrau de granito quebrado e trincas na lateral da escada de acesso para a academia e piscina. | | | |
| <p>Figura 204. Trincas na lateral da escada.</p> | | | | |

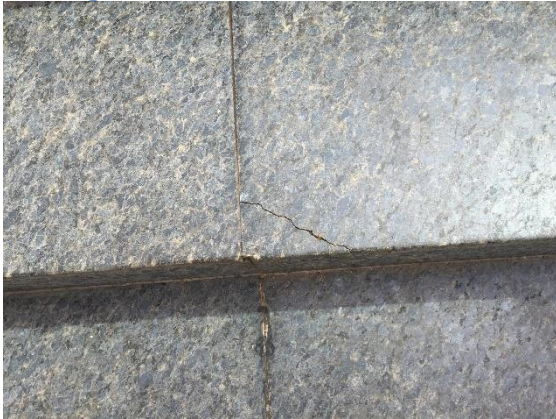
| <p>Figura 205. Trinca em peça de granito.</p> | | | | |

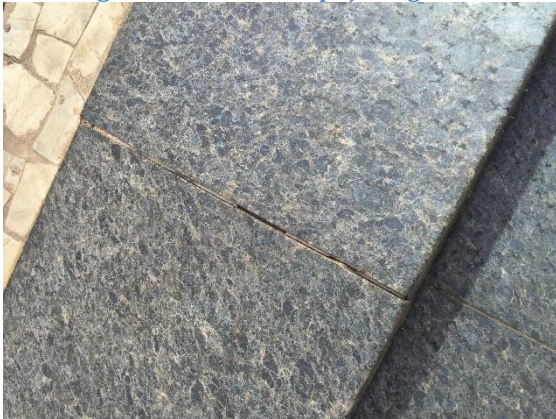
| <p>Figura 206. Degrau sem rejunte.</p> | | | | |

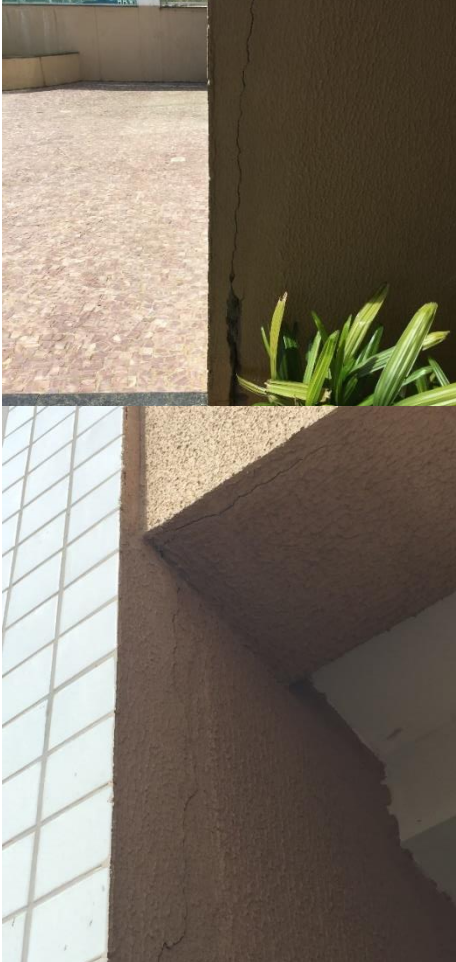
| | Trincas na FACHADA do bloco D, próximo a marquise coberta entre os salões de festas. | | | |

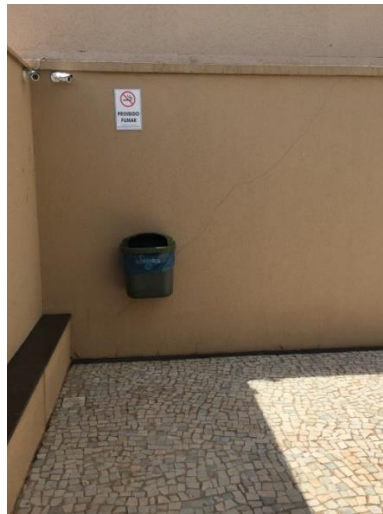
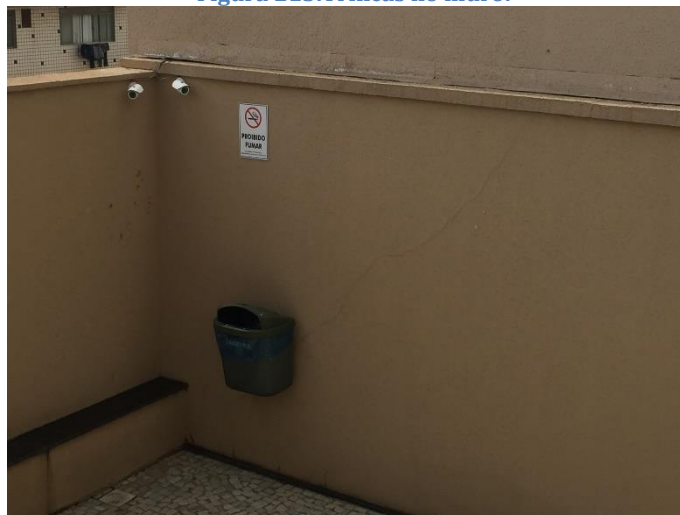
| | Trinca no muro de divisa com vizinho. | | | | | |
| Trinca de 45° na junção do muro de divisa da parte posterior e lateral do empreendimento, devendo ser reparado pela construtora. | | | | | | |

Figura 213. Trincas no muro.

Figura 214. Trincas no muro.

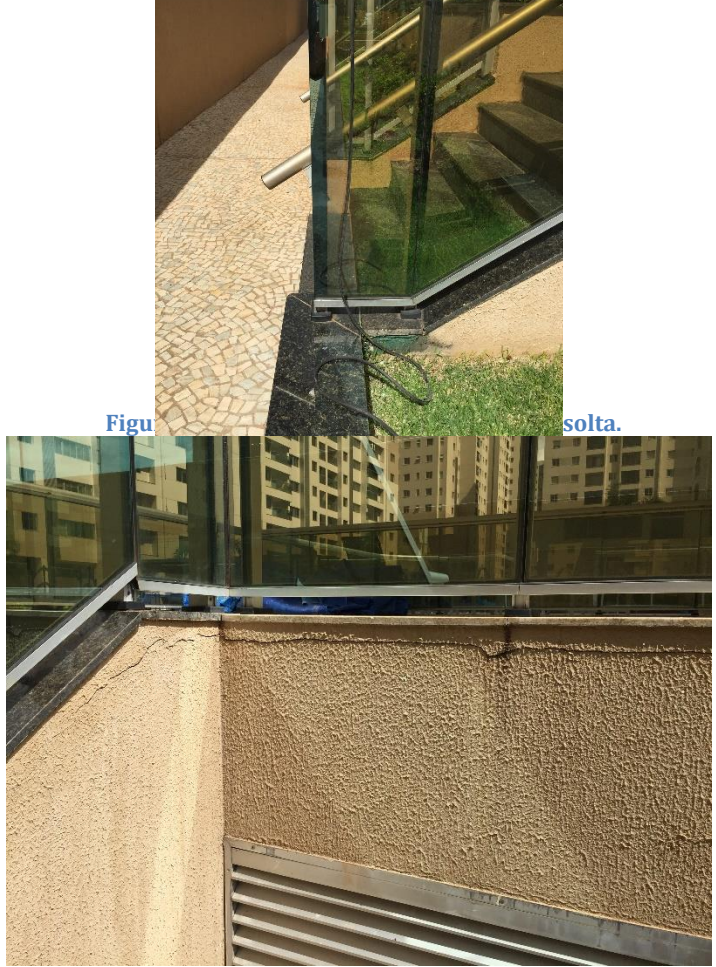
| 1.035.09 | <small>DESCRIÇÃO DA ANOMALIA</small> Borracha de fixação dos vidros de proteção da escada soltas e trincas na alvenaria abaixo do acabamento de granito, escada de acesso a piscina e academia. | | | | | |
| <p>Figura 216. Trincas em alvenaria.</p> | | | | | | |

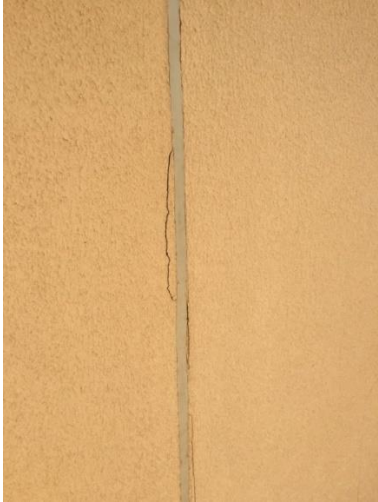
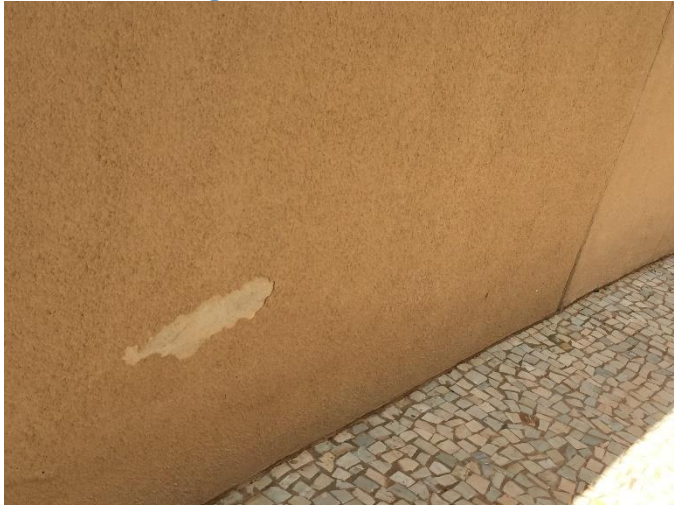
| | Trincas no muro de divisa na lateral da piscina principal. | | | |
| <p>Figura 217.Trincas no muro.</p> | | | | |
| <p>Figura 218.Trincas no muro.</p> | | | | |

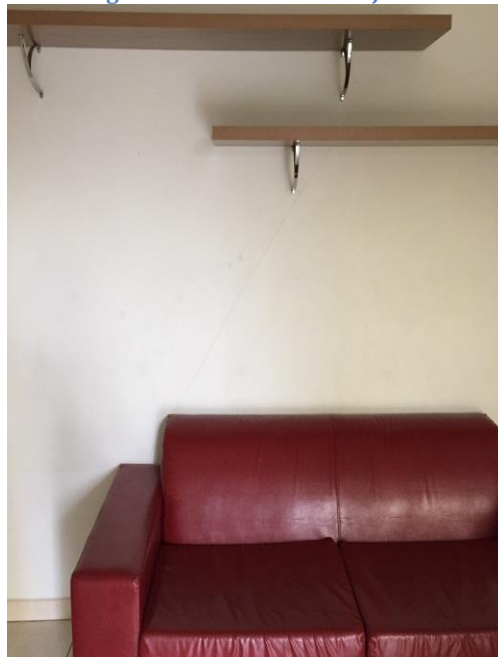
| | | | | | | | | | | | | | | | |
|---|---|---|---|---|---|--|--|--|---|---|---|--|--|--|---|
| 1.035.20 | DESCRIÇÃO DA ANOMALIA | | | | | | | | | | | | | | |
| | Ausência de rejunte no piso e fissura na parede do Salão de jogos infantil. | | | | | | | | | | | | | | |
| |

Figura 231. Fissura na parede.

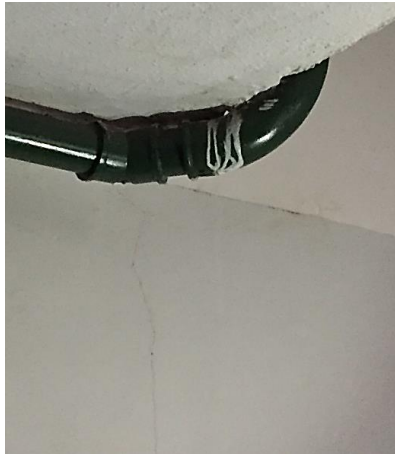
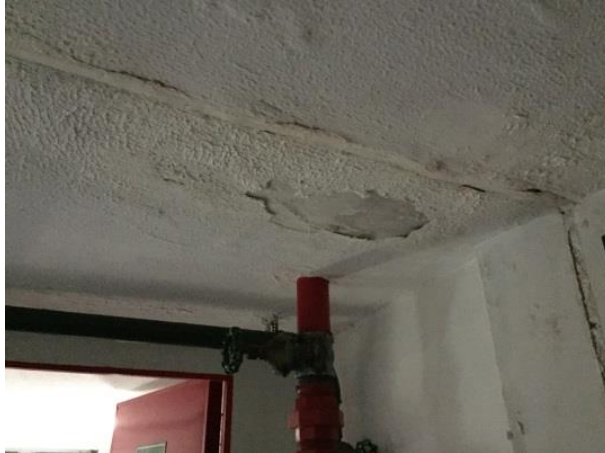
| 1.036.01 | DESCRIÇÃO DA ANOMALIA Infiltração dentro de escada de emergência, abaixo do reservatório. | | | |

OBSERVAÇÕES
 Infiltração decorrente de problema na impermeabilização do reservatório superior, devendo ser reparado pela construtora.

Figura 233. Infiltração dentro de escada de emergência.

Figura 234. Infiltração dentro de escadas de emergência.

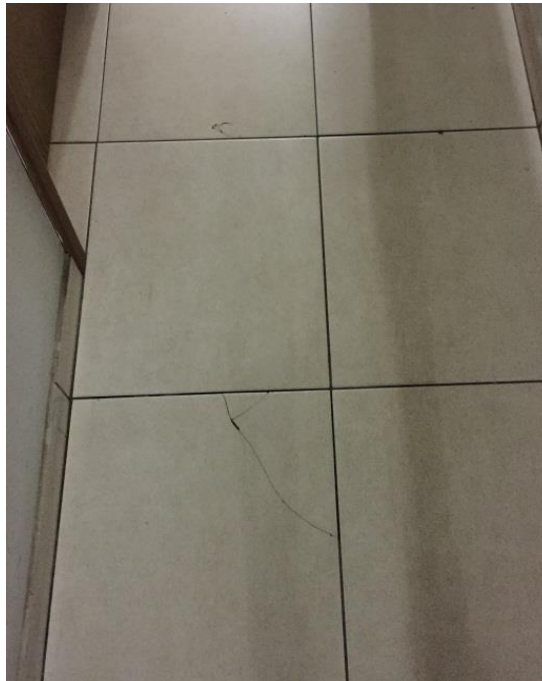
| 1.040.01 | DESCRIÇÃO DA ANOMALIA Piso trincado em corredor de acesso às áreas comuns. | | | |

Figura 239. Piso trincado.

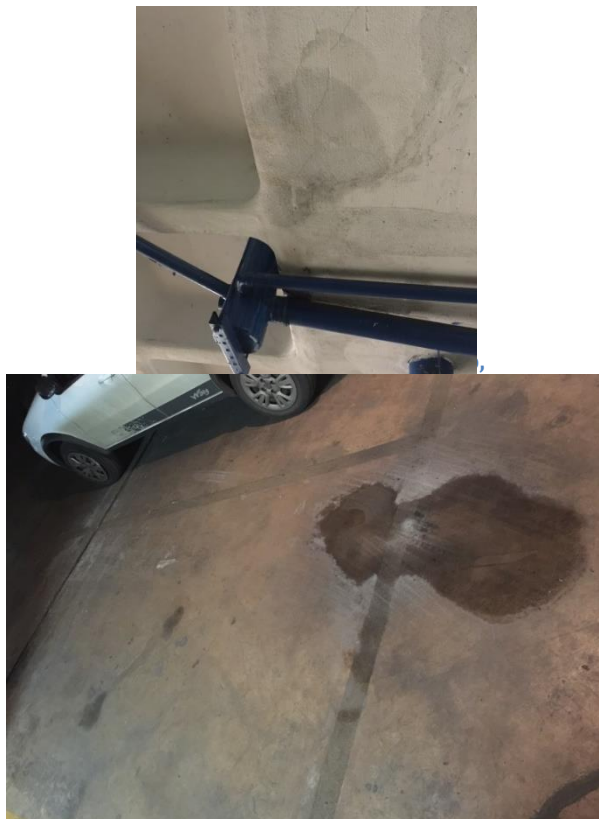
| 1.041.01 | DESCRIÇÃO DA ANOMALIA Ponto de infiltração próximo a rampa de veículo interditada. | | | |

Infiltração identificada na laje do 1.º SS, devendo ser reparado pela construtora.

Figura 242.Ponto de infiltração.

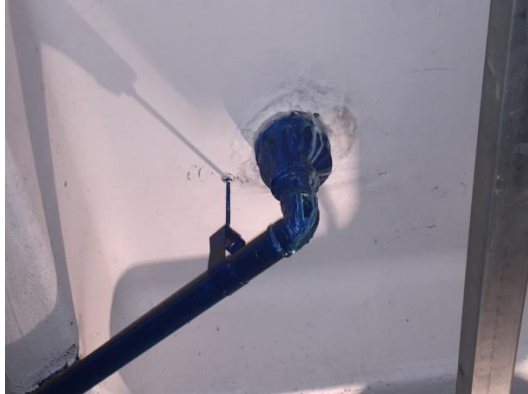
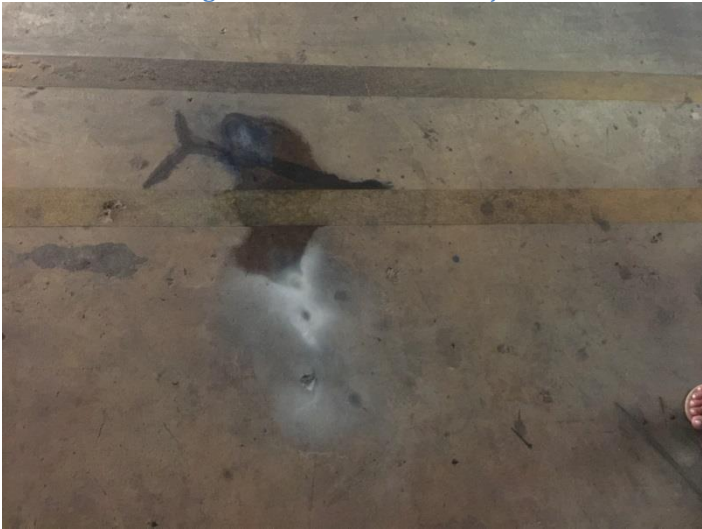
| | Ponto de infiltração próximo a rampa de veículo interditada. | | | |
| Infiltração identificada na laje 1º. SS, devendo ser reparado pela construtora. | | | | |
| <p>Figura 243.Ponto de infiltração.</p> | | | | |
| <p>Figura 244.Ponto de infiltração.</p> | | | | |

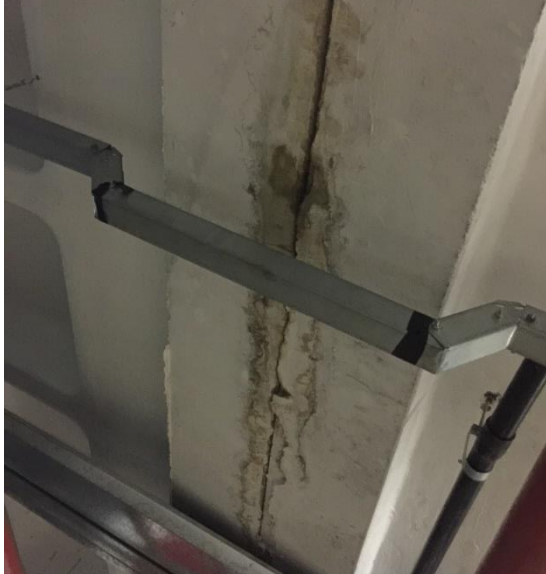
| | Junta de dilatação com vazamento proveniente do pilotis. | | | | | |
| Ausência de manutenção na junta de dilatação, causando infiltração na garagem. | | | | | | |

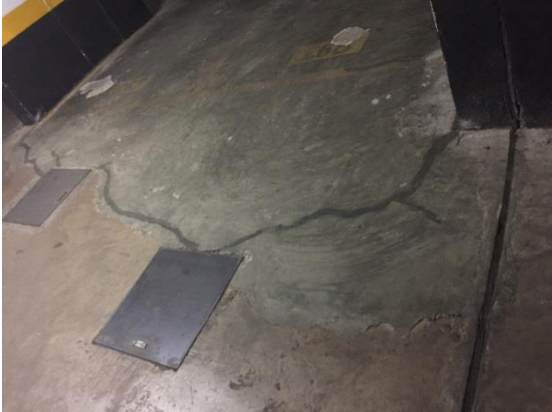
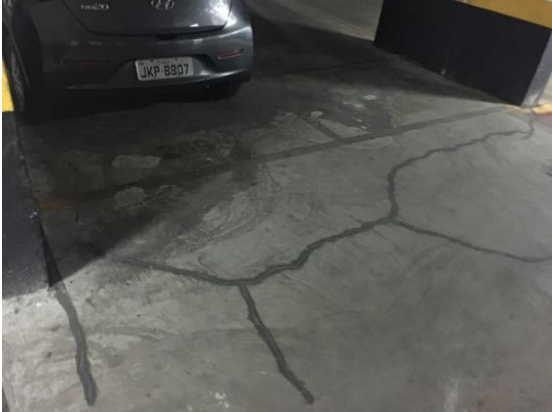
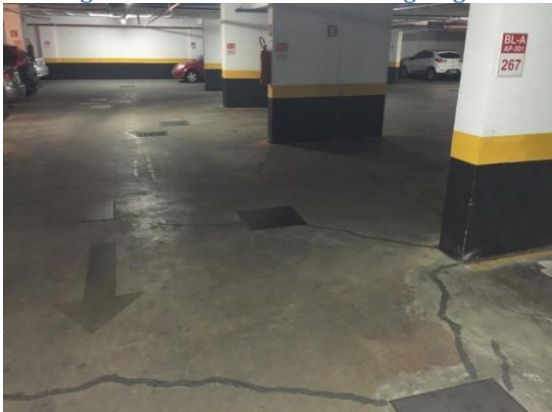
| | Trincas tratadas na garagem. | | | | | |
| <p>Figura 250. Trincas tratadas na garagem.</p> | | | | | | |
| <p>Figura 251. Trincas tratadas na garagem.</p> | | | | | | |
| <p>Figura 252. Trincas tratadas na garagem.</p> | | | | | | |

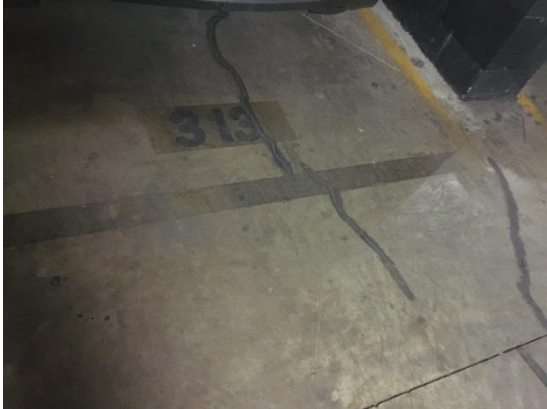
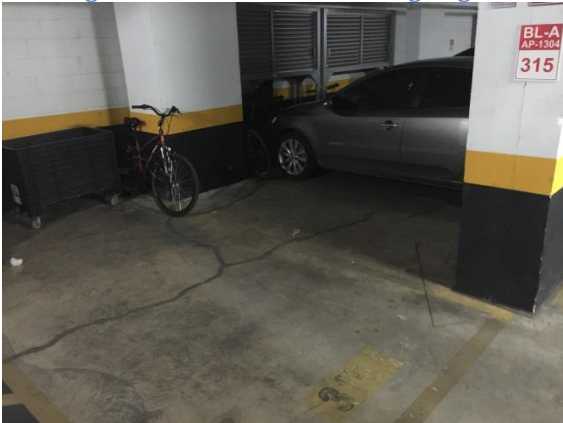
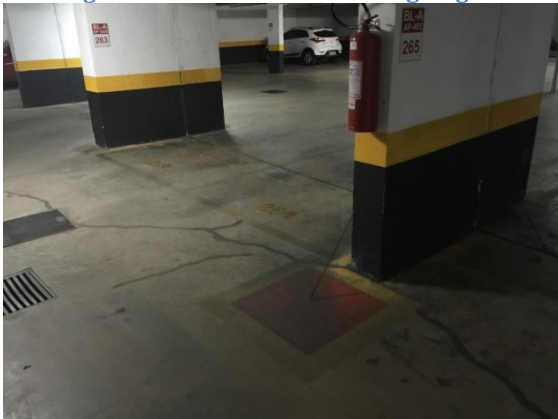
| | Trincas tratadas na garagem. | | | | | |
| <p>Figura 253.Trincas tratadas na garagem.</p> | | | | | | |
| <p>Figura 254.Trincas tratadas na garagem.</p> | | | | | | |
| <p>Figura 255.Trincas tratadas na garagem.</p> | | | | | | |
