LAUDO TÉCNICO DE INSPEÇÃO PREDIAL

RELATÓRIO DE INSPEÇÃO – SISTEMAS DE INSTALAÇÃO

RESIDENCIAL OLIMPIQUE

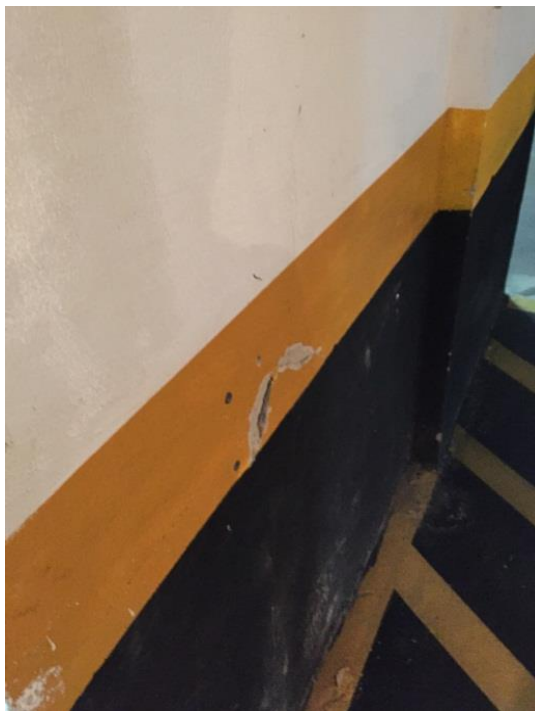
| 1.042.01 | DESCRIÇÃO DA ANOMALIA Dano na parede. | | | | |

Figura 256.Dano na parede.

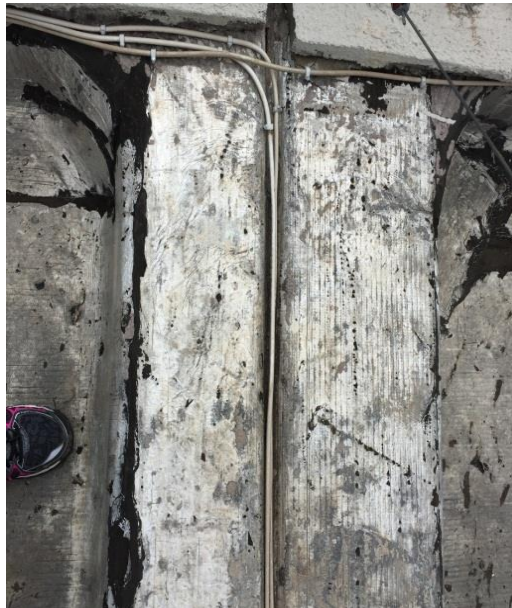
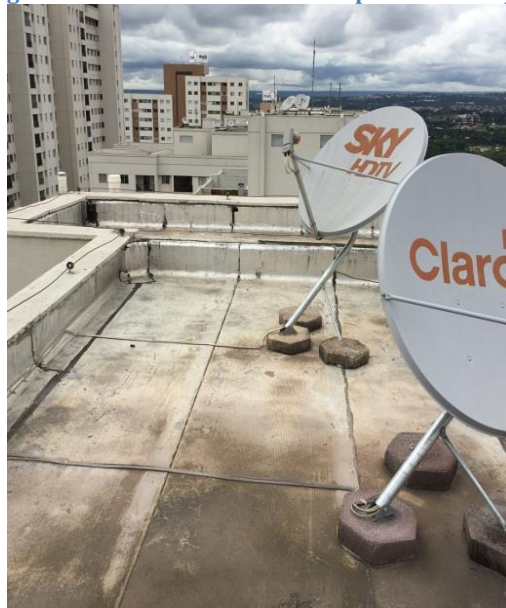
| | Danos na manta de impermeabilização, causados por furos de fixação do cabeamento de antenas de empresas como SKY, CLARO e OI. | | | |

Furo na manta de impermeabilização devido a fixação de cabeamento de antenas na cobertura, executada posteriormente a entrega.

Figura 270. Danos na manta de impermeabilização.

Figura 271. Danos na manta de impermeabilização.
