# RELATÓRIO DE INSPEÇÃO SISTEMAS DE INSTALAÇÃO VERSÃO FINAL

CLIENTE  
**DISCO INCORPORADORA IMOB. LTDA.**

## 2.RELATÓRIO DE INSPEÇÃO

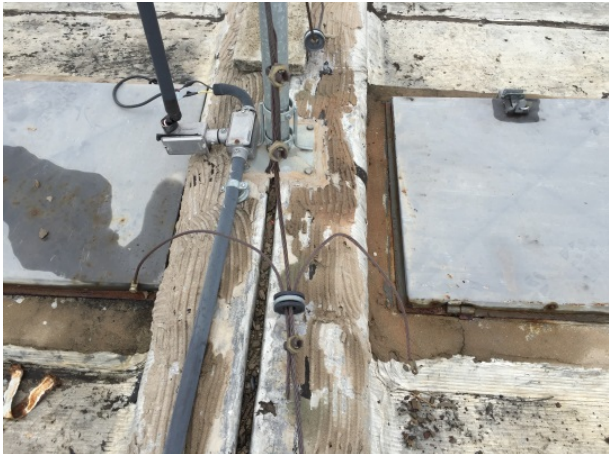
<b>2.001.02</b>	DESCRIÇÃO DA ANOMALIA					
	Aterramento de um dos alçapões do reservatório superior do bloco A solto.					
GRAU DE RISCO		CLASSIFICAÇÃO				
<b>CRÍTICO</b>	<b>REGULAR</b>	<b>MÍNIMO</b>	<b>ENDÓGENA</b>	<b>EXÓGENA</b>	<b>NATURAL</b>	<b>FUNCIONAL</b>
	X					X
		CLASSIFICAÇÃO				
			<b>PROJETO</b>	<b>MATERIAIS</b>	<b>EXECUÇÃO</b>	<b>MANUTENÇÃO</b>
						X
OBSERVAÇÕES						
IMAGENS

<p>FIGURA 2. ATERRAMENTO SOLTO DE UM DOS ALÇAPÕES DO RESERVATÓRIO.</p>

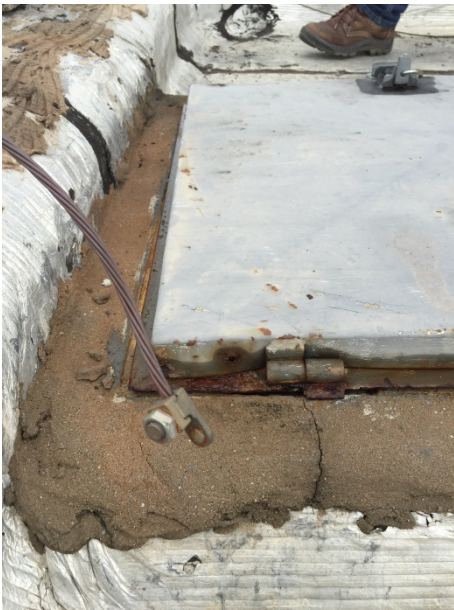
<p>FIGURA 3. ATERRAMENTO SOLTO DE UM DOS ALÇAPÕES DO RESERVATÓRIO.</p>

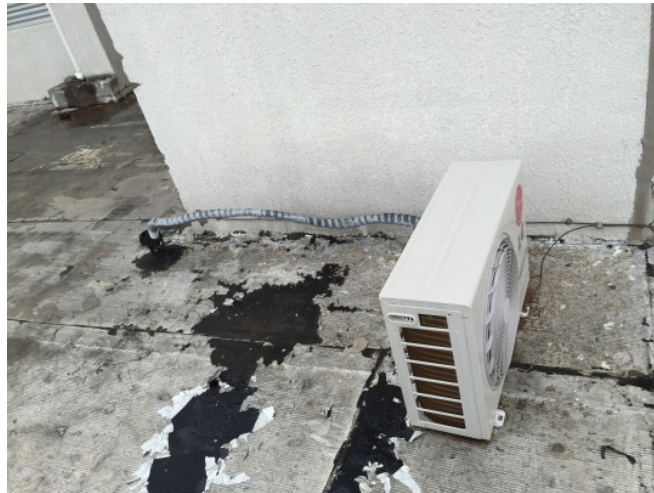
<b>2.002.01</b>	DESCRIÇÃO DA ANOMALIA <b>Aparelho de ar condicionado instalado na cobertura.</b>		
GRAU DE RISCO	CLASSIFICAÇÃO		
<b>CRÍTICO</b>	<b>REGULAR</b>	<b>MÍNIMO</b>	
X	ENDÓGENA	EXÓGENA	NATURAL
			X
	CLASSIFICAÇÃO		
	PROJETO	MATERIAIS	EXECUÇÃO
			X
OBSERVAÇÕES

**FIGURA 4. APARELHO DE AR CONDICIONADO INSTALADO NA COBERTURA.**

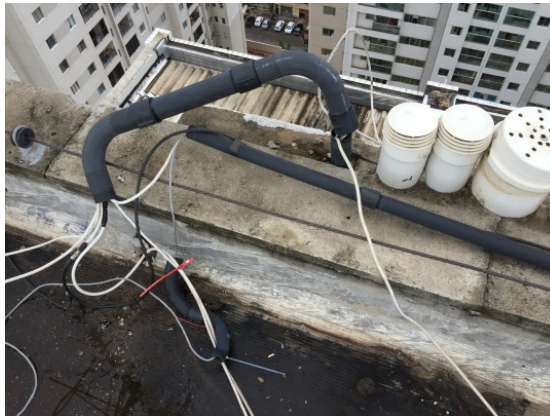
<b>2.003.01</b>	DESCRIÇÃO DA ANOMALIA Cabeamento das antenas coletivas instaladas por empresas como Sky, Oi, dentre outras, em completa desorganização e danos na tubulação entregue originalmente.		
GRAU DE RISCO	CLASSIFICAÇÃO		
<b>CRÍTICO</b>	<b>REGULAR</b>	<b>MÍNIMO</b>	
X	ENDÓGENA	EXÓGENA	NATURAL
			FUNCIONAL
			X
	CLASSIFICAÇÃO	PROJETO	MATERIAIS
		EXECUÇÃO	MANUTENÇÃO
			X
OBSERVAÇÕES

FIGURA 5. DESORGANIZAÇÃO E DANOS NA TUBULAÇÃO ENTREGUE ORIGINALMENTE.

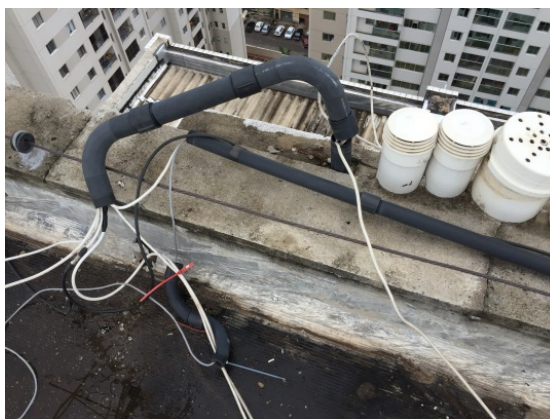
FIGURA 6. DESORGANIZAÇÃO E DANOS NA TUBULAÇÃO ENTREGUE ORIGINALMENTE.

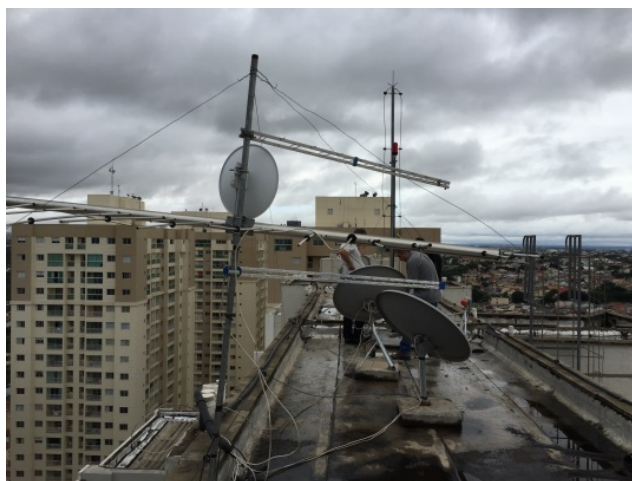
<b>2.003.02</b>	<b>DESCRIÇÃO DA ANOMALIA</b>			
	Antena coletiva entregue originalmente pela construtora fixada inicialmente na fachada, foi reinstalada pelo condomínio, furando a manta de impermeabilização, e se encontra amarrada por arames.			
<b>GRAU DE RISCO</b>	<b>CRÍTICO</b>	<b>REGULAR</b>	<b>MÍNIMO</b>	<b>CLASSIFICAÇÃO</b>
X				ENDÓGENA      EXÓGENA      NATURAL      FUNCIONAL
				PROJETO      MATERIAIS      EXECUÇÃO      MANUTENÇÃO
				X

FIGURA 8. INSTALAÇÃO DE ANTENA DANIFICANDO MANTA DE IMPERMEABILIZAÇÃO.

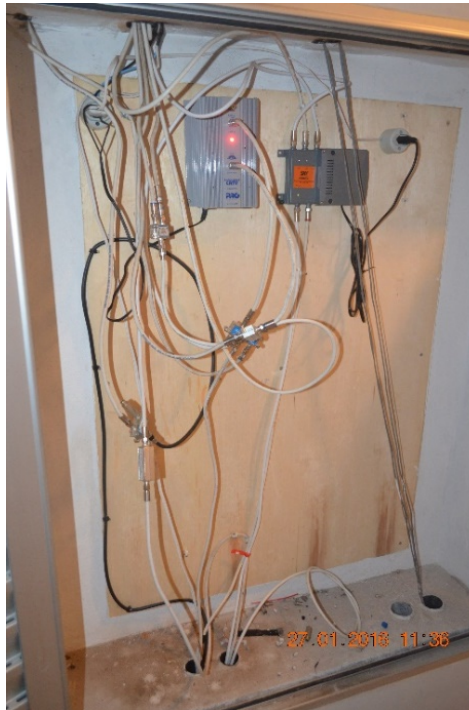
<b>2.003.04</b>	DESCRIÇÃO DA ANOMALIA			
	Caixa de descida dos cabos de antenas, com equipamentos sem identificação e cabos desorganizados, além de misturados com alimentadores elétricos.			
GRAU DE RISCO		CLASSIFICAÇÃO		
<b>CRÍTICO</b>	<b>REGULAR</b>	<b>MÍNIMO</b>	ENDÓGENA	EXÓGENA
	X			NATURAL
				FUNCIONAL
				X
		CLASSIFICAÇÃO		
		PROJETO	MATERIAIS	EXECUÇÃO
				MANUTENÇÃO
				X

FIGURA 10.CABOS DESORGANIZADOS.

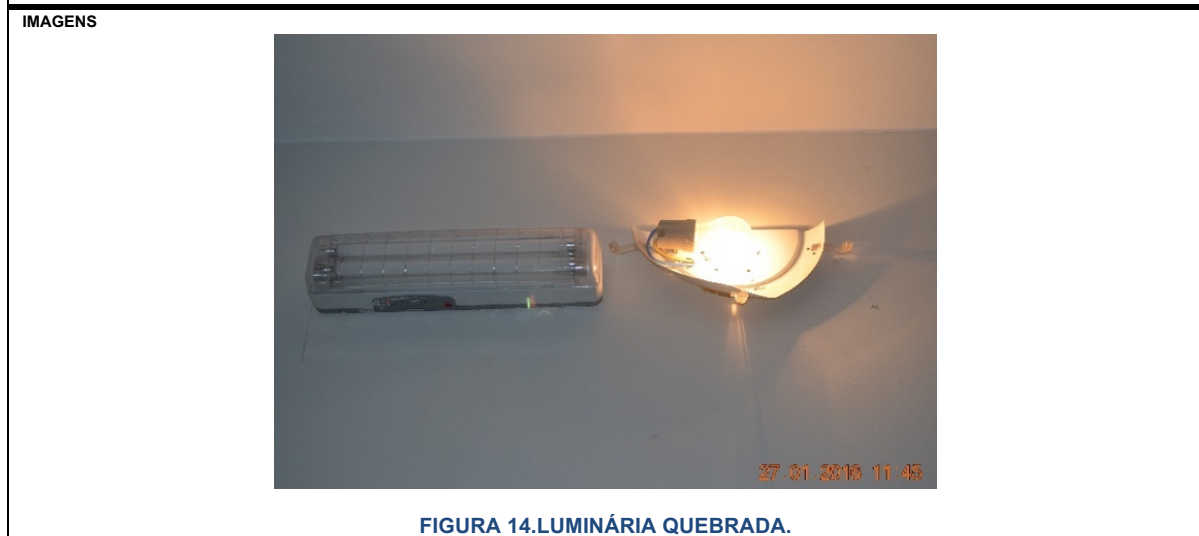
<b>2.006.01</b>	DESCRIÇÃO DA ANOMALIA <b>Luminária quebrada na escada entre 19º e 18º.</b>		
GRAU DE RISCO	CRÍTICO	REGULAR	MÍNIMO
	X		
	CLASSIFICAÇÃO ENDÓGENA	EXÓGENA	NATURAL
			FUNCIONAL X
	CLASSIFICAÇÃO PROJETO	MATERIAIS	EXECUÇÃO
			MANUTENÇÃO X
OBSERVAÇÕES

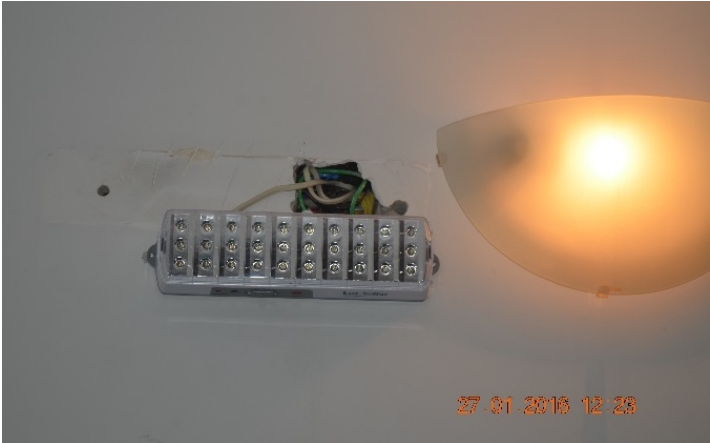
<b>2.006.02</b>	DESCRIÇÃO DA ANOMALIA Fiação elétrica exposta.			
GRAU DE RISCO		CLASSIFICAÇÃO		
<b>CRÍTICO</b>	<b>REGULAR</b>	<b>MÍNIMO</b>	<b>ENDÓGENA</b>	<b>EXÓGENA</b>
X				<b>NATURAL</b>
				<b>FUNCIONAL</b>
				X
		CLASSIFICAÇÃO		
		<b>PROJETO</b>	<b>MATERIAIS</b>	<b>EXECUÇÃO</b>
				<b>MANUTENÇÃO</b>
				X
OBSERVAÇÕES Anomalia encontrada nas escadas, entre o 16º e 15º andar, e entre o 14º e 13º andar.				
IMAGENS

FIGURA 15.FIAÇÃO ELÉTRICA EXPOSTA.

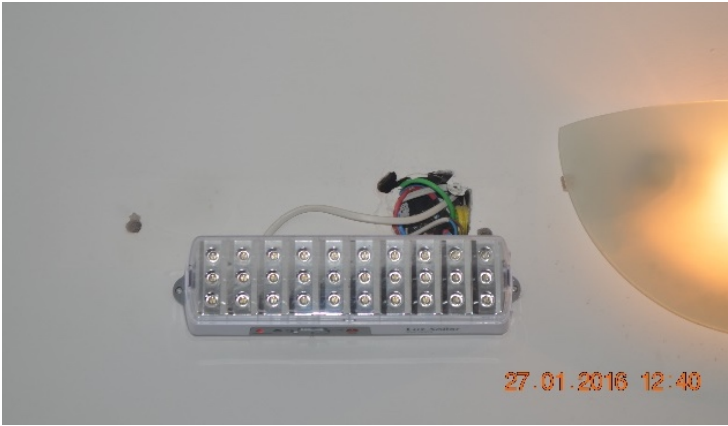
FIGURA 16.FIAÇÃO ELÉTRICA EXPOSTA.

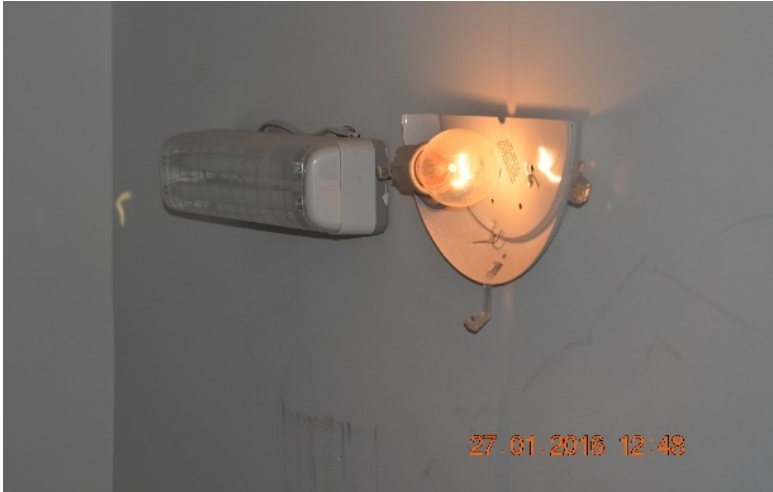
<b>2.006.03</b>	DESCRIÇÃO DA ANOMALIA Fiação elétrica exposta.			
GRAU DE RISCO		CLASSIFICAÇÃO		
<b>CRÍTICO</b>	<b>REGULAR</b>	<b>MÍNIMO</b>	ENDÓGENA	EXÓGENA
	X			NATURAL
				FUNCIONAL
				X
		CLASSIFICAÇÃO		
		PROJETO	MATERIAIS	EXECUÇÃO
				MANUTENÇÃO
				X
OBSERVAÇÕES Anomalia encontrada nas escadas, entre o 12º e 11º andar, e entre o 11º e 10º andar.				
IMAGENS

<p>27.01.2016 12:48</p>				
<p><b>FIGURA 17.FIAÇÃO ELÉTRICA EXPOSTA.</b></p>

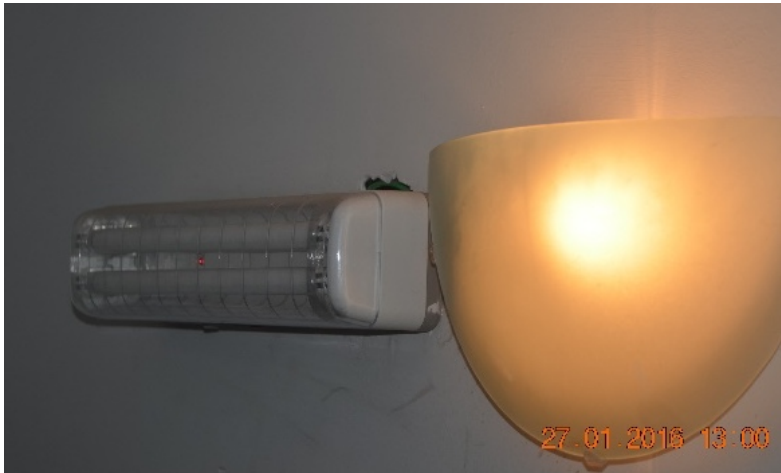
<p>27.01.2016 13:00</p>				
<p><b>FIGURA 18.FIAÇÃO ELÉTRICA EXPOSTA.</b></p>

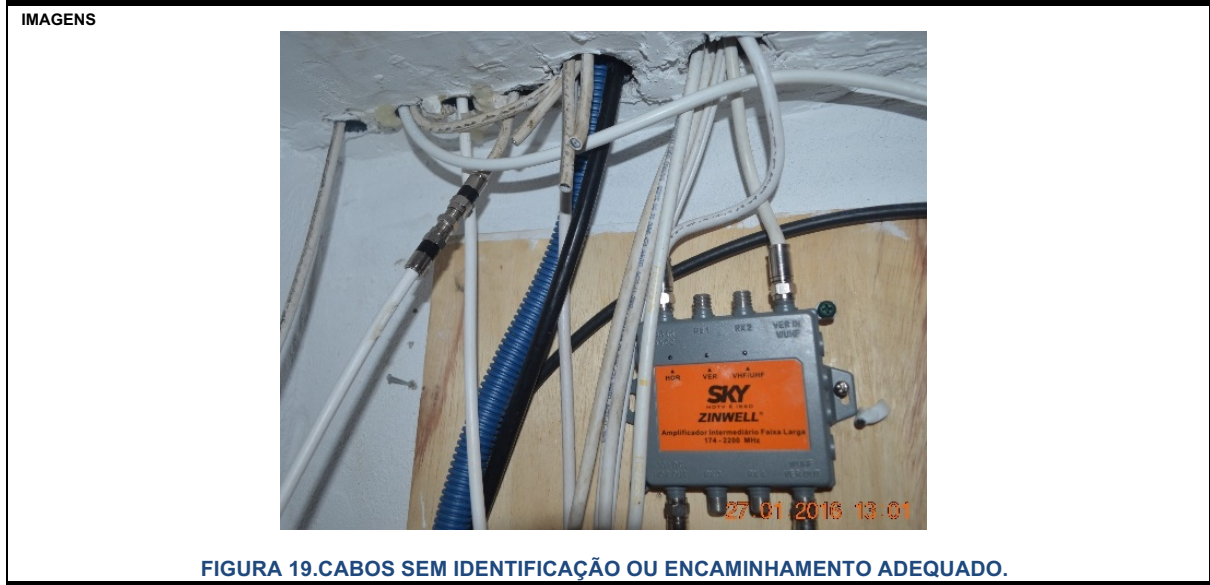
<b>2.007.01</b>	DESCRIÇÃO DA ANOMALIA <b>Caixa CFTV com cabos sem identificação ou encaminhamento adequado.</b>		
GRAU DE RISCO	CLASSIFICAÇÃO		
<b>CRÍTICO</b>	<b>REGULAR</b>	<b>MÍNIMO</b>	
X	<b>ENDÓGENA</b>	<b>EXÓGENA</b>	<b>NATURAL</b>
			<b>FUNCIONAL</b>
			X
	CLASSIFICAÇÃO	<b>PROJETO</b>	<b>MATERIAIS</b>
		<b>EXECUÇÃO</b>	<b>MANUTENÇÃO</b>
			X

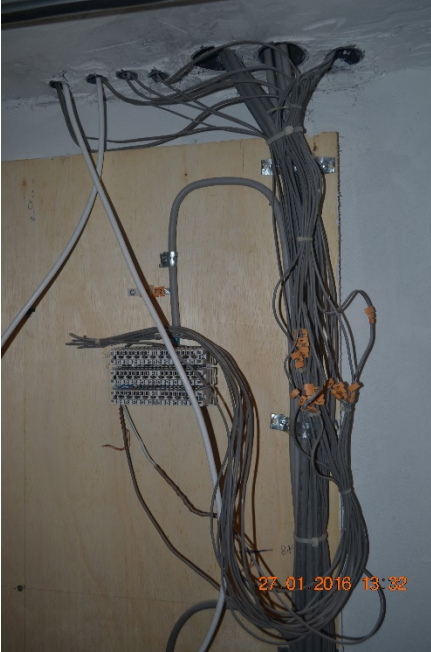
<b>2.008.01</b>	DESCRIÇÃO DA ANOMALIA <b>Caixa de telefonia com cabos sem identificação ou encaminhamento adequado.</b>			
GRAU DE RISCO		CLASSIFICAÇÃO		
<b>CRÍTICO</b>	<b>REGULAR</b>	<b>MÍNIMO</b>	<b>ENDÓGENA</b>	<b>EXÓGENA</b>
X			<b>NATURAL</b>	<b>FUNCIONAL</b>
			<b>PROJETO</b>	<b>MATERIAIS</b>
			<b>EXECUÇÃO</b>	<b>MANUTENÇÃO</b>
				X

**FIGURA 20. CABOS SEM IDENTIFICAÇÃO OU ENCAMINHAMENTO ADEQUADO.**

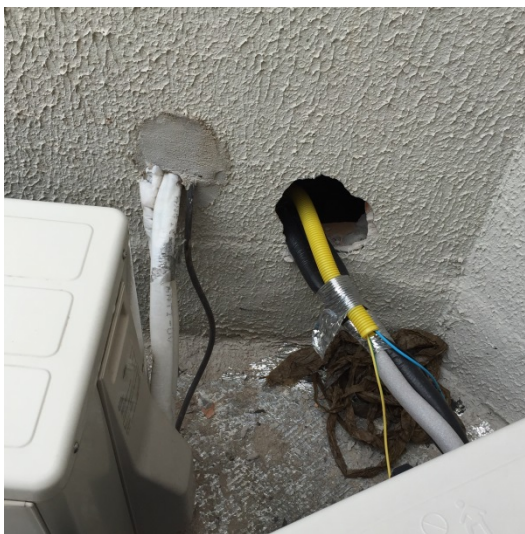
<b>2.009.03</b>	DESCRIÇÃO DA ANOMALIA			
	Instalação de ar condicionado com buracos feitos na parede, na altura da manta de impermeabilização.			
GRAU DE RISCO	CLASSIFICAÇÃO			
<b>CRÍTICO</b>	<b>REGULAR</b>	<b>MÍNIMO</b>	ENDÓGENA	EXÓGENA
X				NATURAL
				FUNCIONAL
				X
			CLASSIFICAÇÃO	
			PROJETO	MATERIAIS
				EXECUÇÃO
				MANUTENÇÃO
				X
OBSERVAÇÕES				
-

FIGURA 25. INSTALAÇÃO DE AR CONDICIONADOS COM BURACOS FEITOS NA PAREDE.

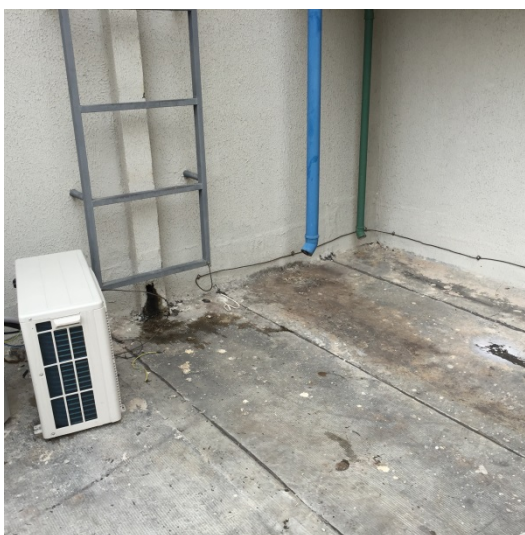
FIGURA 26. INSTALAÇÃO DE AR CONDICIONADO COM BURACOS FEITOS NA PAREDE.

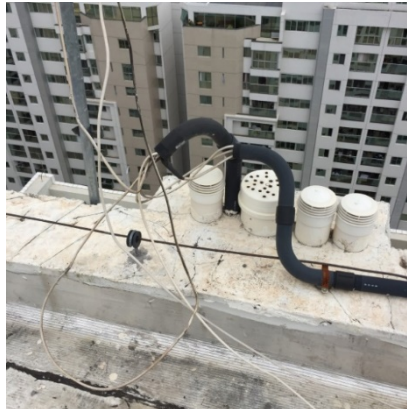
<b>2.010.01</b>	DESCRIÇÃO DA ANOMALIA Cabeamento das antenas coletivas instaladas por empresas como Sky, Oi, dentre outras, em completa desorganização e danos na tubulação entregue originalmente.		
GRAU DE RISCO	CLASSIFICAÇÃO		
<b>CRÍTICO</b>	<b>REGULAR</b>	<b>MÍNIMO</b>	
X	<b>ENDÓGENA</b>	<b>EXÓGENA</b>	<b>NATURAL</b>
			X
	CLASSIFICAÇÃO		
	<b>PROJETO</b>	<b>MATERIAIS</b>	<b>EXECUÇÃO</b>
			X
OBSERVAÇÕES -

**FIGURA 27. DESORGANIZAÇÃO DE CABEAMENTOS E DANOS NA TUBULAÇÃO.**

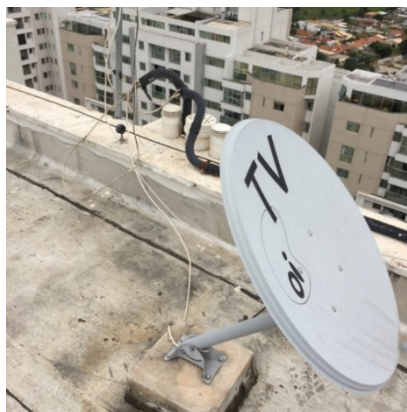
**FIGURA 28. DESORGANIZAÇÃO DE CABEAMENTOS E DANOS NA TUBULAÇÃO.**

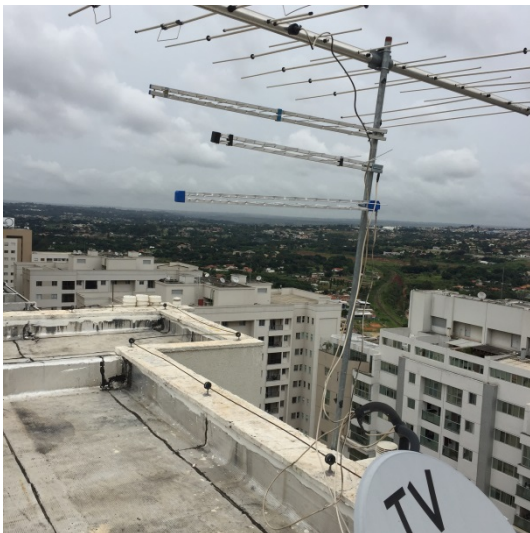
<b>2.010.02</b>	DESCRIÇÃO DA ANOMALIA				
	Cabeamento das antenas coletivas instaladas por empresas como Sky, Oi, dentre outras, em completa desorganização e danos na tubulação entregue originalmente.				
	OBSERVAÇÕES				
GRAU DE RISCO		CLASSIFICAÇÃO			
<b>CRÍTICO</b>	<b>REGULAR</b>	<b>MÍNIMO</b>			
	X				
		ENDÓGENA	EXÓGENA	NATURAL	FUNCIONAL
					X
		CLASSIFICAÇÃO			
		PROJETO	MATERIAIS	EXECUÇÃO	MANUTENÇÃO
					X
IMAGENS

<p><b>FIGURA 29.DESORGANIZAÇÃO DE CABEAMENTOS E DANOS NA TUBULAÇÃO.</b></p>

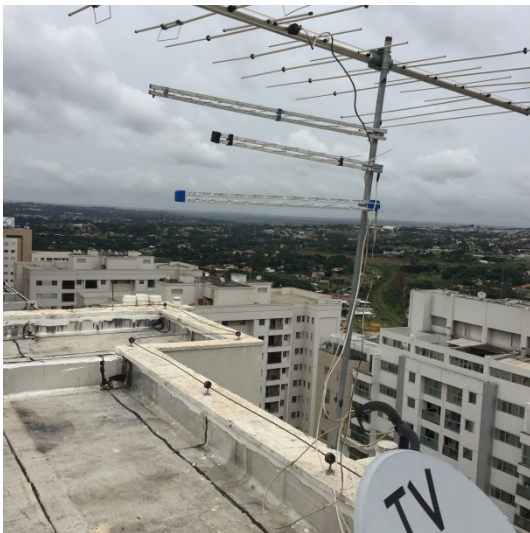
<p><b>FIGURA 30..DESORGANIZAÇÃO DE CABEAMENTOS E DANOS NA TUBULAÇÃO.</b></p>

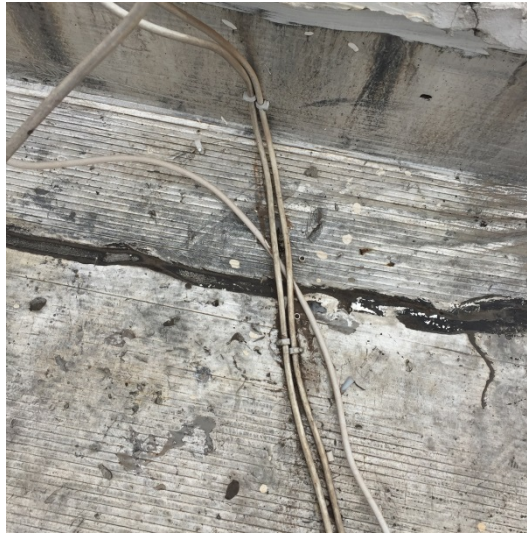
<b>2.010.03</b>	DESCRIÇÃO DA ANOMALIA					
	Cabeamento das antenas coletivas instaladas por empresas como Sky, Oi, dentre outras, em completa desorganização e danos na tubulação entregue originalmente.					
	GRAU DE RISCO			CLASSIFICAÇÃO		
<b>CRÍTICO</b>	<b>REGULAR</b>	<b>MÍNIMO</b>	<b>ENDÓGENA</b>	<b>EXÓGENA</b>	<b>NATURAL</b>	<b>FUNCIONAL</b>
	X					X
			CLASSIFICAÇÃO			
			<b>PROJETO</b>	<b>MATERIAIS</b>	<b>EXECUÇÃO</b>	<b>MANUTENÇÃO</b>
						X

FIGURA 31.DESORGANIZAÇÃO DE CABEAMENTOS E DANOS NA TUBULAÇÃO.

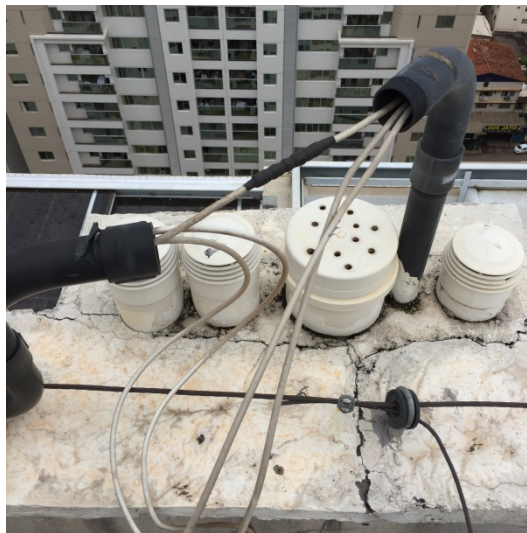
FIGURA 32..DESORGANIZAÇÃO DE CABEAMENTOS E DANOS NA TUBULAÇÃO.

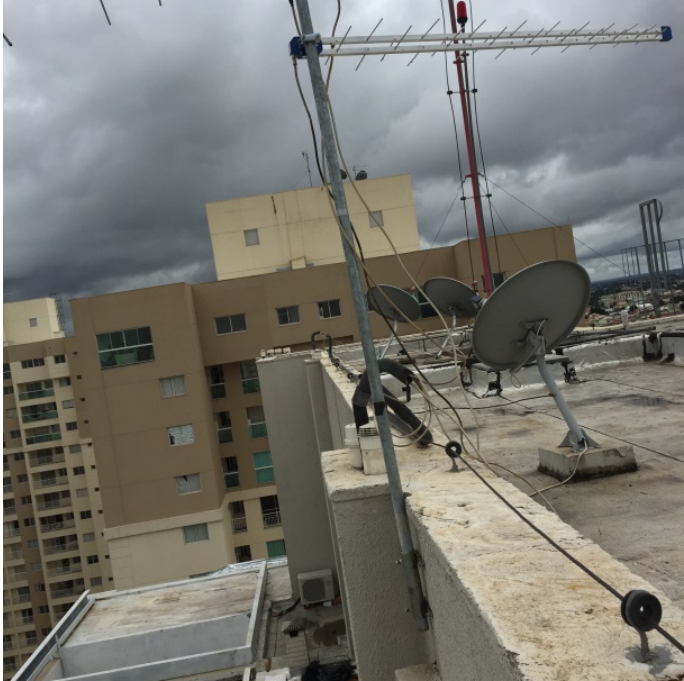
<b>2.010.06</b>	DESCRIÇÃO DA ANOMALIA			
	Fiação original da antena, por fora da fachada.			
GRAU DE RISCO	CLASSIFICAÇÃO			
<b>CRÍTICO</b> <b>REGULAR</b> <b>MÍNIMO</b>	ENDÓGENA	EXÓGENA	NATURAL	FUNCIONAL
X				X
	CLASSIFICAÇÃO			
	PROJETO	MATERIAIS	EXECUÇÃO	MANUTENÇÃO
				X
OBSERVAÇÕES				
IMAGENS

<b>FIGURA 36.FIAÇÃO ORIGINAL DA ANTENA.</b>

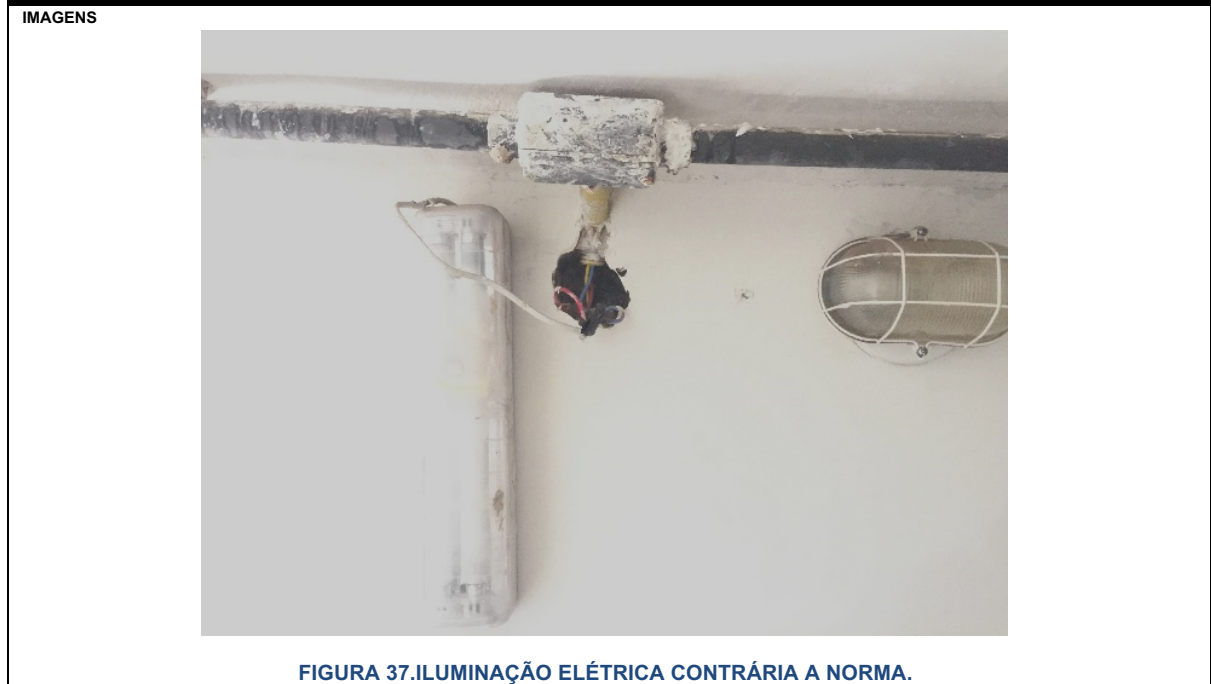
<b>2.011.01</b>	DESCRIÇÃO DA ANOMALIA <b>Iluminação elétrica contrária a Norma na cobertura.</b>		
GRAU DE RISCO	CLASSIFICAÇÃO		
<b>CRÍTICO</b>	<b>REGULAR</b>	<b>MÍNIMO</b>	
<b>X</b>	<b>ENDÓGENA</b>	<b>EXÓGENA</b>	<b>NATURAL      FUNCIONAL</b>
			<b>X</b>
	CLASSIFICAÇÃO		
	<b>PROJETO</b>	<b>MATERIAIS</b>	<b>EXECUÇÃO      MANUTENÇÃO</b>
			<b>X</b>
OBSERVAÇÕES

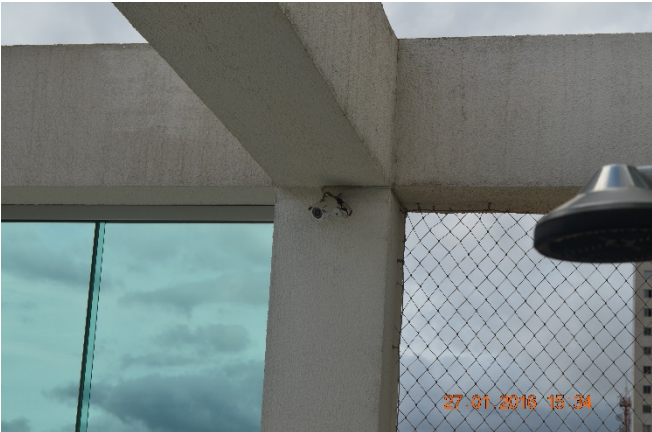
<b>2.012.05</b>	DESCRIÇÃO DA ANOMALIA			
	Fiação de câmera exposta, próximo à piscina.			
GRAU DE RISCO		CLASSIFICAÇÃO		
<b>CRÍTICO</b>	<b>REGULAR</b>	<b>MÍNIMO</b>	ENDÓGENA	EXÓGENA
	X		NATURAL	FUNCIONAL
				X
		CLASSIFICAÇÃO		
		PROJETO	MATERIAIS	EXECUÇÃO
				MANUTENÇÃO
				X
OBSERVAÇÕES				
IMAGENS

<b>FIGURA 42.FIAÇÃO DE CÂMERA EXPOSTA.</b>

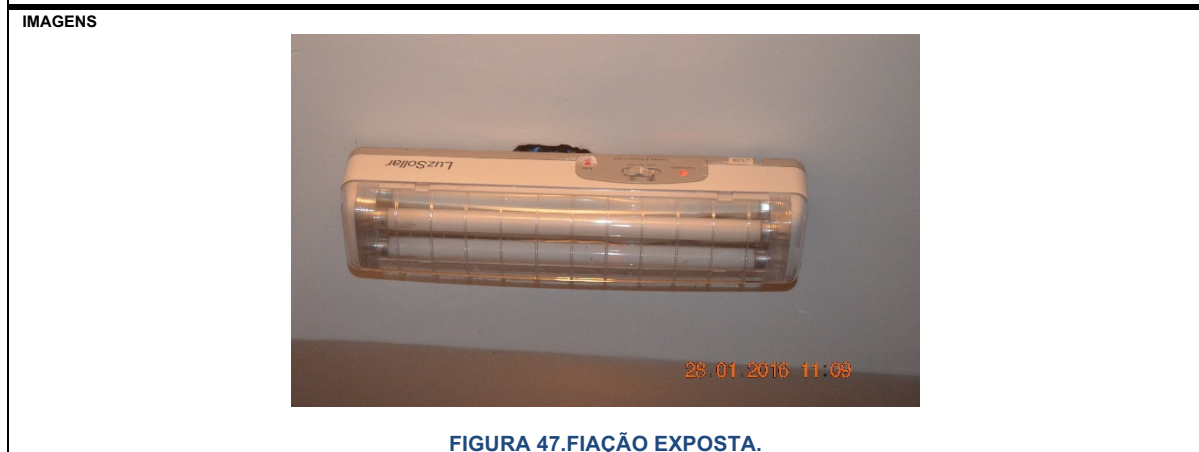
<b>2.014.01</b>	DESCRIÇÃO DA ANOMALIA <b>Fiação exposta - Escada entre 13º e 12º do Bloco B.</b>		
GRAU DE RISCO	CLASSIFICAÇÃO		
<b>CRÍTICO</b>	<b>REGULAR</b>	<b>MÍNIMO</b>	<b>ENDÓGENA</b>
X			<b>EXÓGENA</b>
			<b>NATURAL</b>
			<b>FUNCIONAL</b>
			X
	CLASSIFICAÇÃO		
	<b>PROJETO</b>	<b>MATERIAIS</b>	<b>EXECUÇÃO</b>
			<b>MANUTENÇÃO</b>
			X
OBSERVAÇÕES

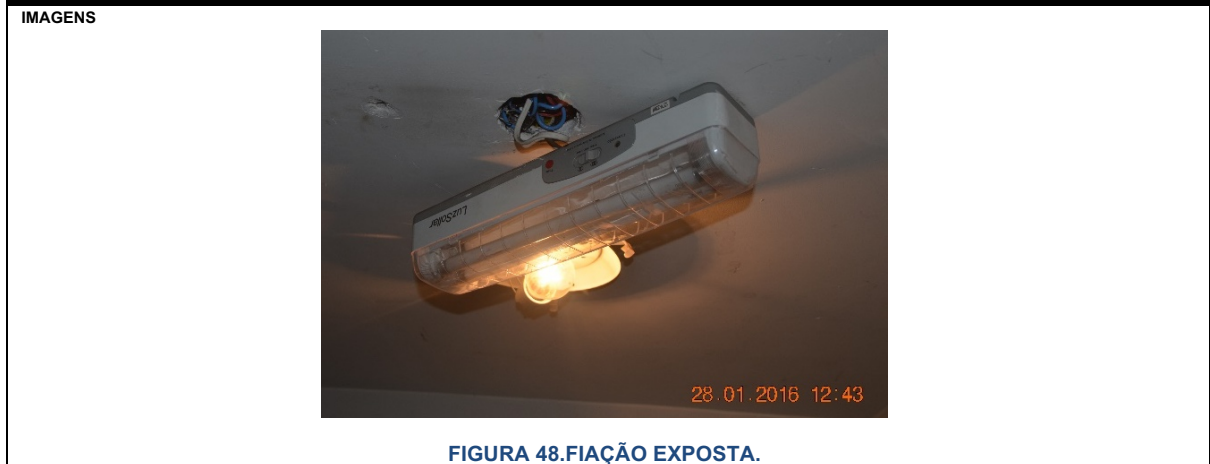
<b>2.015.01</b>	DESCRIÇÃO DA ANOMALIA <b>Fiação exposta e luminária quebrada em escada.</b>		
GRAU DE RISCO	CLASSIFICAÇÃO		
<b>CRÍTICO</b>	<b>REGULAR</b>	<b>MÍNIMO</b>	
<b>X</b>	<b>ENDÓGENA</b>	<b>EXÓGENA</b>	<b>NATURAL</b>
			<b>FUNCIONAL</b>
			<b>X</b>
	CLASSIFICAÇÃO		
	<b>PROJETO</b>	<b>MATERIAIS</b>	<b>EXECUÇÃO</b>
			<b>MANUTENÇÃO</b>
			<b>X</b>
OBSERVAÇÕES

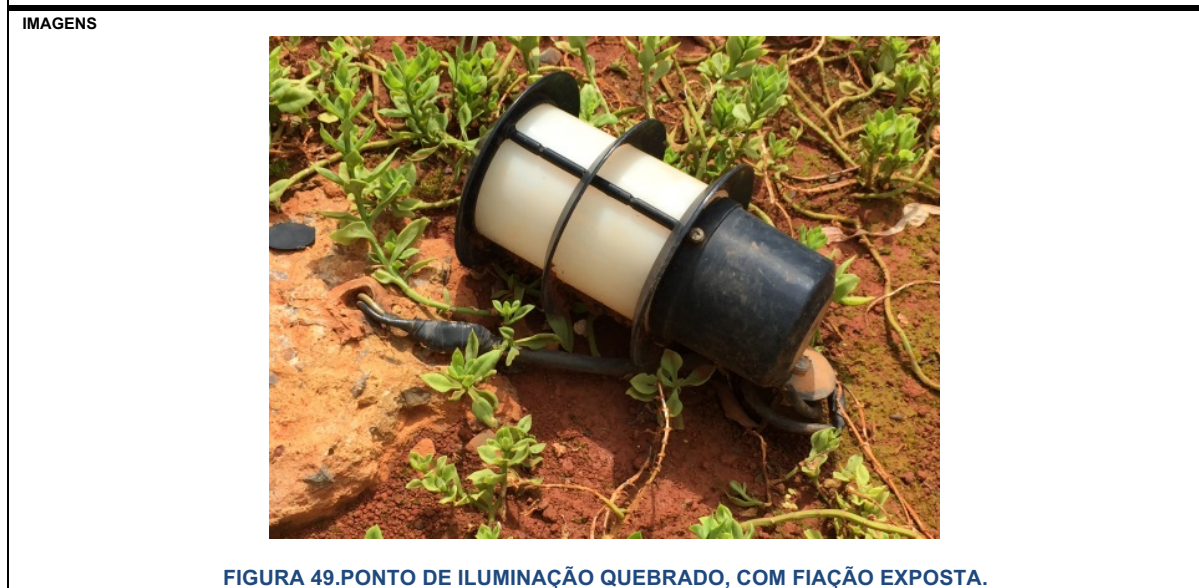
<b>2.016.01</b>	DESCRIÇÃO DA ANOMALIA <b>Ponto de iluminação quebrado, com fiação elétrica exposta ao lado da piscina.</b>			
GRAU DE RISCO	<div style="display: flex; justify-content: space-around;"> <span style="background-color: red; color: white; padding: 2px;">CRÍTICO</span> <span style="background-color: yellow; padding: 2px;">REGULAR</span> <span style="background-color: green; color: white; padding: 2px;">MÍNIMO</span> </div>	CLASSIFICAÇÃO		
<b>X</b>	ENDÓGENA	EXÓGENA	NATURAL	FUNCIONAL <b>X</b>
		CLASSIFICAÇÃO		
		PROJETO	MATERIAIS	EXECUÇÃO
		MANUTENÇÃO <b>X</b>		
OBSERVAÇÕES

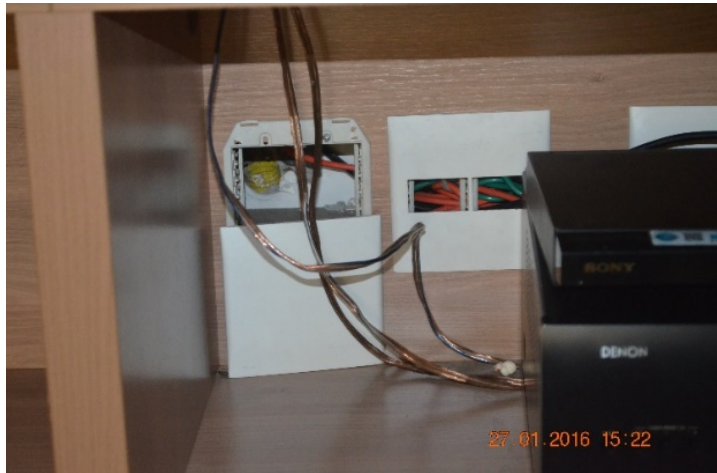
**FIGURA 52.FIAÇÃO ELÉTRICA EXPOSTA.**

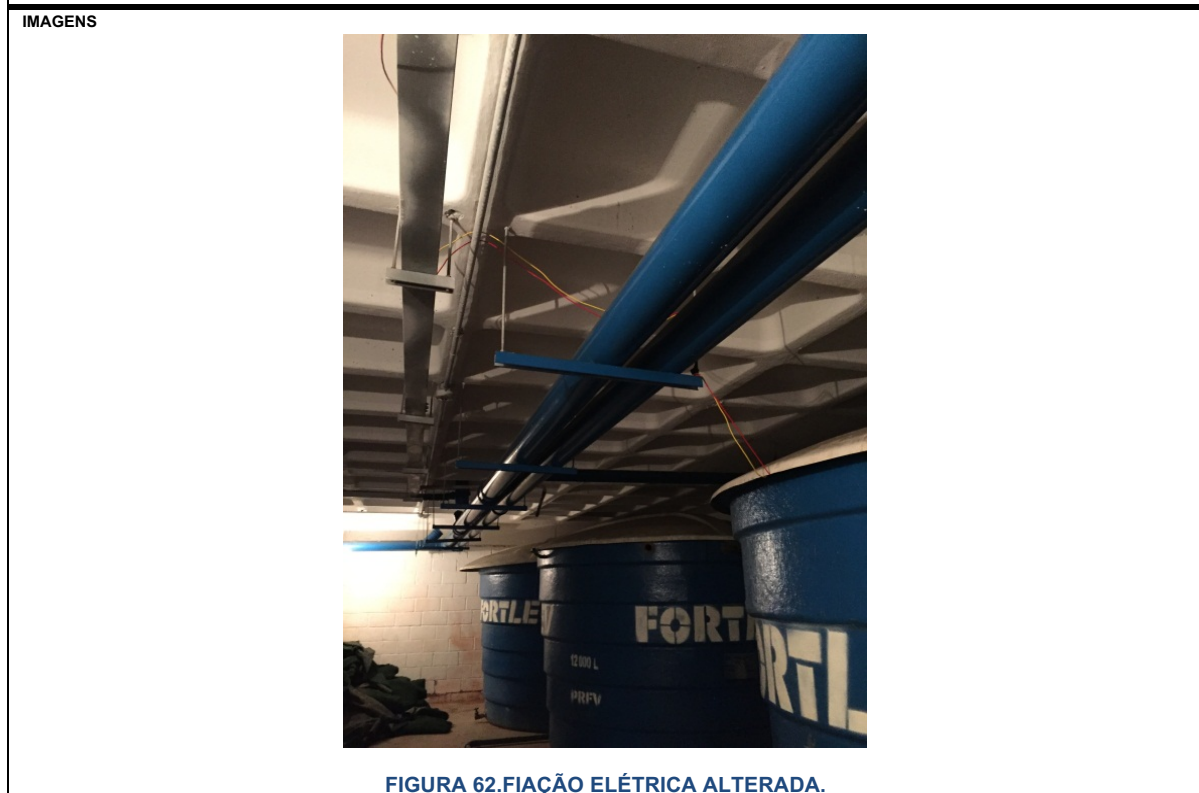
<b>2.019.01</b>	DESCRIÇÃO DA ANOMALIA <b>Fiação de boia do reservatório inferior alterada.</b>		
GRAU DE RISCO	<b>CRÍTICO</b>	<b>REGULAR</b>	<b>MÍNIMO</b>
	<b>X</b>		
	CLASSIFICAÇÃO <b>ENDÓGENA</b>	<b>EXÓGENA</b>	<b>NATURAL</b>
			<b>X</b>
	CLASSIFICAÇÃO <b>PROJETO</b>	<b>MATERIAIS</b>	<b>EXECUÇÃO</b>
			<b>X</b>
OBSERVAÇÕES

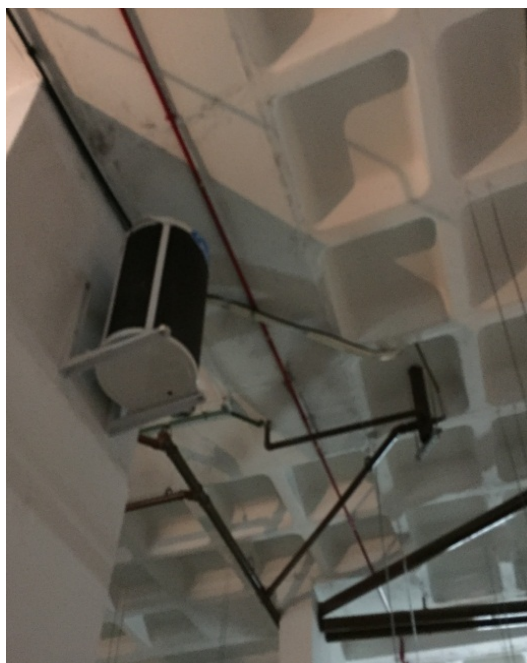
**FIGURA 63. APARELHO DE AR CONDICIONADO INSTALADO NO SUBSOLO.**

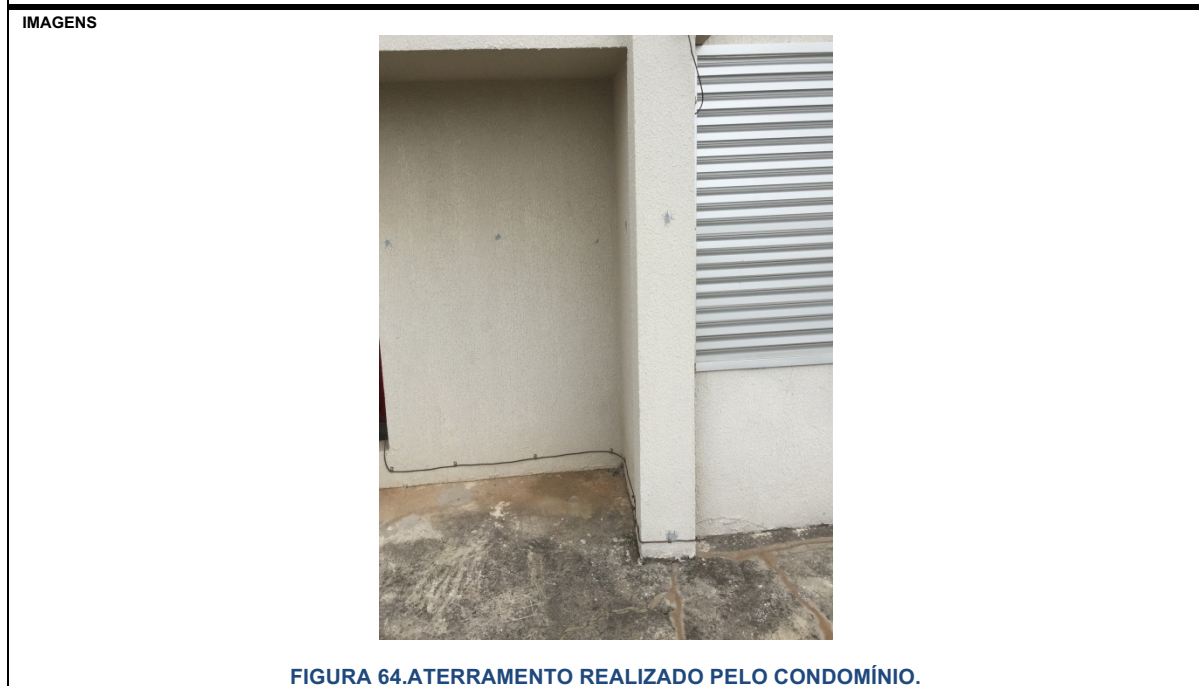
<b>2.021.01</b>	DESCRIÇÃO DA ANOMALIA <b>Aterramento realizado pelo Condomínio.</b>		
GRAU DE RISCO	CLASSIFICAÇÃO		
<b>CRÍTICO</b> X	<b>REGULAR</b>	<b>MÍNIMO</b>	ENDÓGENA    EXÓGENA    NATURAL    FUNCIONAL
			X
	CLASSIFICAÇÃO		
	<b>PROJETO</b>	<b>MATERIAIS</b>	<b>EXECUÇÃO</b> <b>MANUTENÇÃO</b>
			X
OBSERVAÇÕES

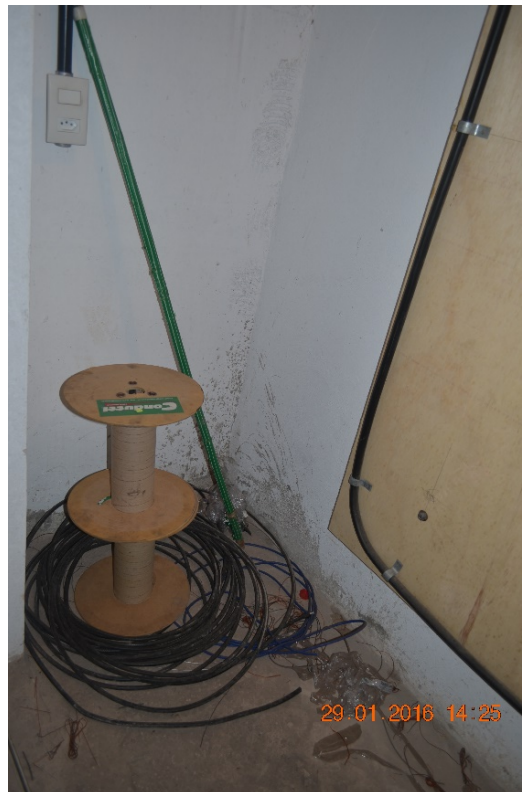
<b>2.029.02</b>	DESCRIÇÃO DA ANOMALIA				
	Quadro principal de telefonia sem identificação dos circuitos, e com encaminhamento/organização de cabeamento inadequados.				
GRAU DE RISCO		CLASSIFICAÇÃO			
<b>CRÍTICO</b>	<b>REGULAR</b>	<b>MÍNIMO</b>			
	X				
		ENDÓGENA	EXÓGENA	NATURAL	FUNCIONAL
					X
		CLASSIFICAÇÃO			
		PROJETO	MATERIAIS	EXECUÇÃO	MANUTENÇÃO
					X

FIGURA 74. CIRCUITOS NÃO IDENTIFICADOS E DESORGANIZADOS.

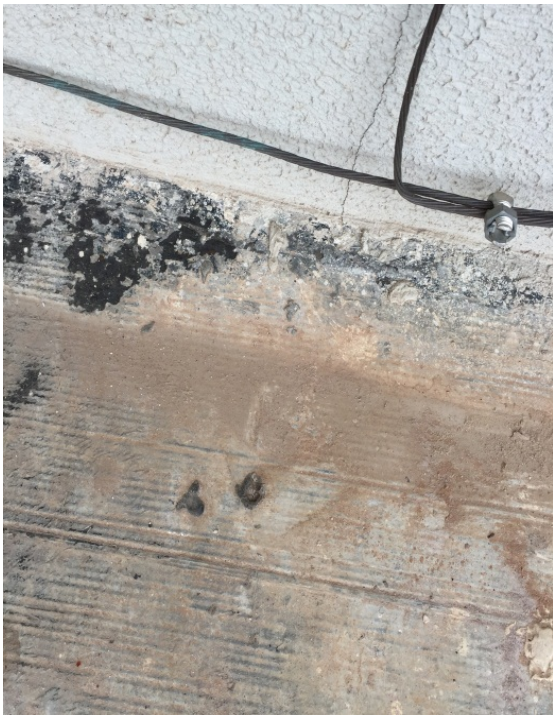
**FIGURA 85. ATERRAMENTO FIXADO NA PAREDE.**

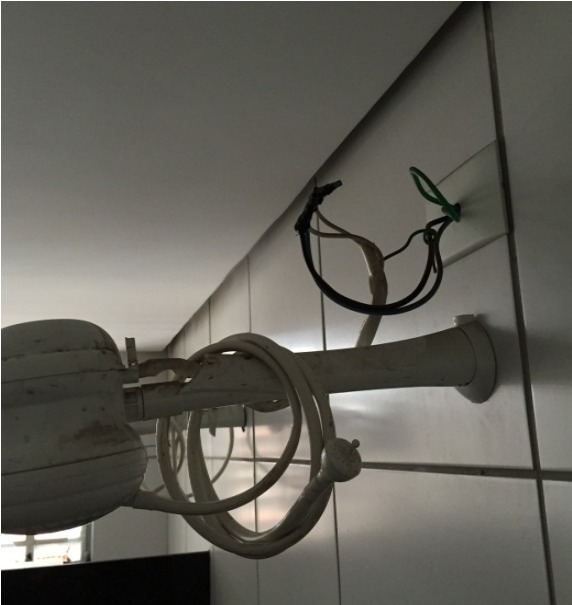
<b>2.035.02</b>	DESCRIÇÃO DA ANOMALIA			
	Fiação exposta na ligação do chuveiro do vestiário masculino.			
GRAU DE RISCO	CLASSIFICAÇÃO			
<b>CRÍTICO</b>	<b>REGULAR</b>	<b>MÍNIMO</b>	ENDÓGENA	EXÓGENA
X				NATURAL
				FUNCIONAL
			CLASSIFICAÇÃO	
			PROJETO	MATERIAIS
				EXECUÇÃO
				MANUTENÇÃO
				X
OBSERVAÇÕES				
IMAGENS

<p><b>FIGURA 88.FIAÇÃO ELÉTRICA EXPOSTA.</b></p>

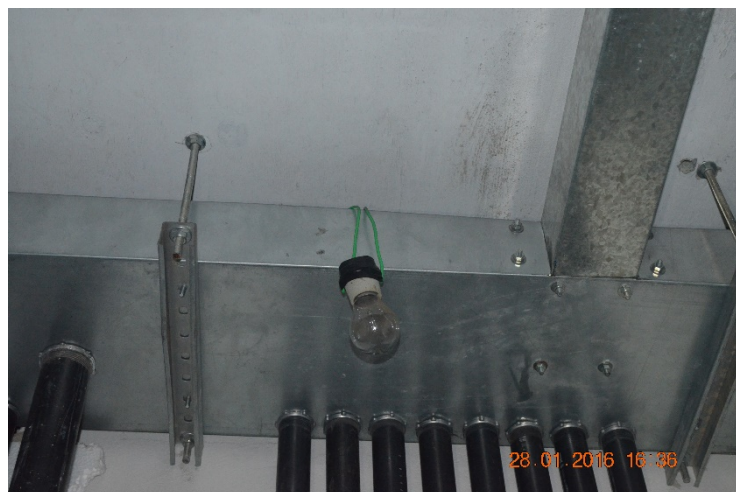
**FIGURA 107.FIAÇÃO EXPOSTA.**

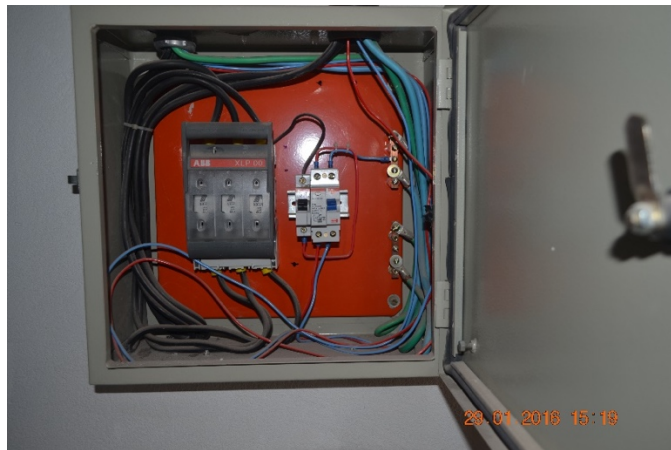
**FIGURA 108. QUADROS SEM IDENTIFICAÇÃO DOS CIRCUITOS.**

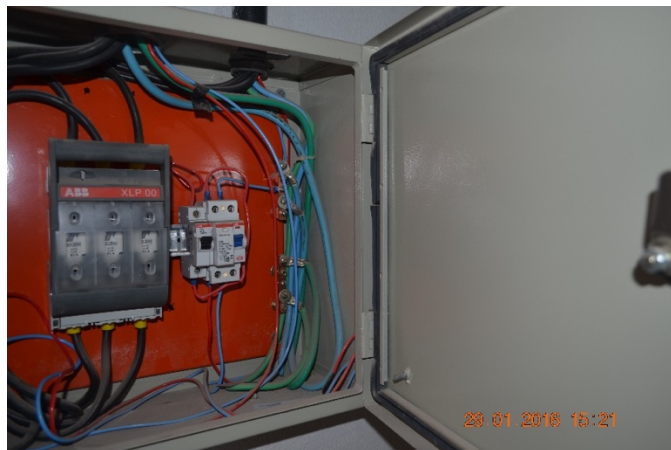
**FIGURA 109. QUADROS SEM IDENTIFICAÇÃO DOS CIRCUITOS.**

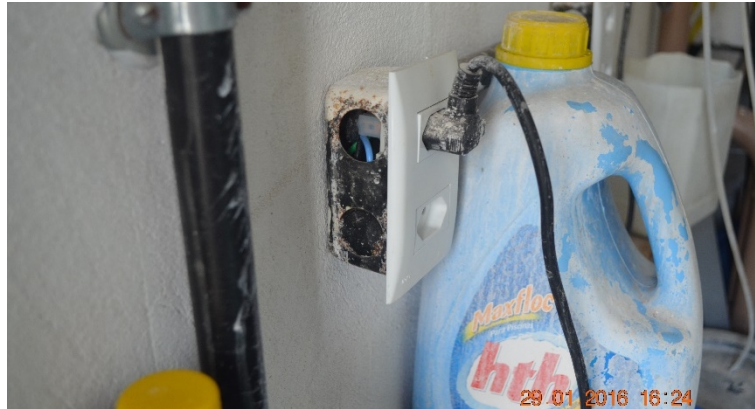
FIGURA 114.FIAÇÃO EXPOSTA.

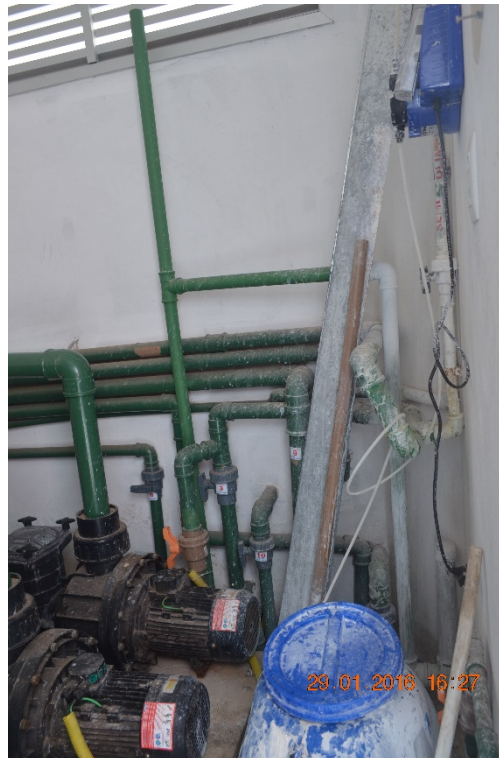
FIGURA 115.ENTULHOS.
