CARTA
2012.01.14

Disco Incorporadora Imobiliária Ltda.

Sra. Kelly Silva Sousa
Síndica do Condomínio Olympique

Ref.: instalação antena coletiva.

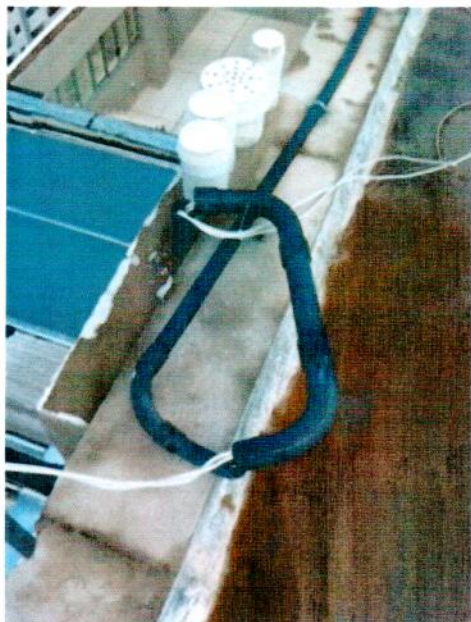
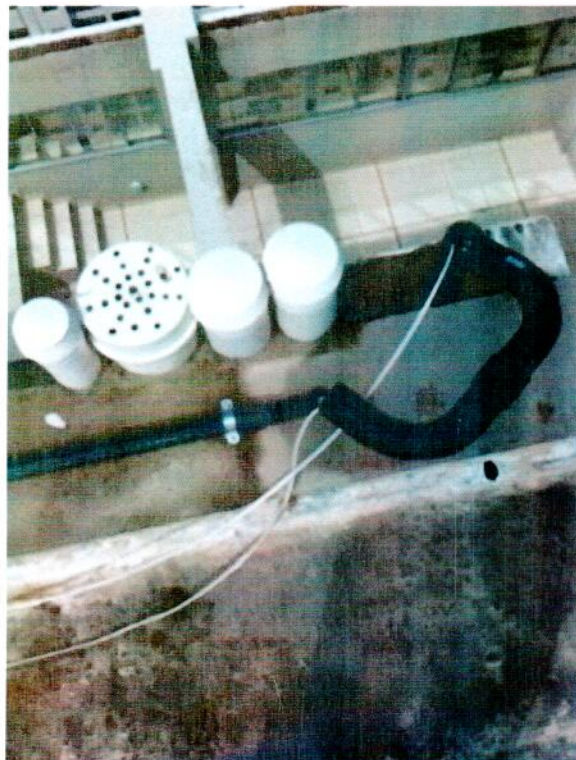
O objetivo desta correspondência é para alertar quanto a tubulação da antena coletiva, a qual se encontra-se danificada. Esta tubulação foi entregue em perfeito funcionamento e vedada.

Como pode ser observado nas fotos abaixo, recentemente tiradas *in loco*, as conexões da tubulação foram retiradas. Da forma que foi deixada, isso poderá causar infiltrações e danificar a instalação de antena.

Assim, fica a nossa sugestão para que o Condomínio tome as providências devidas.

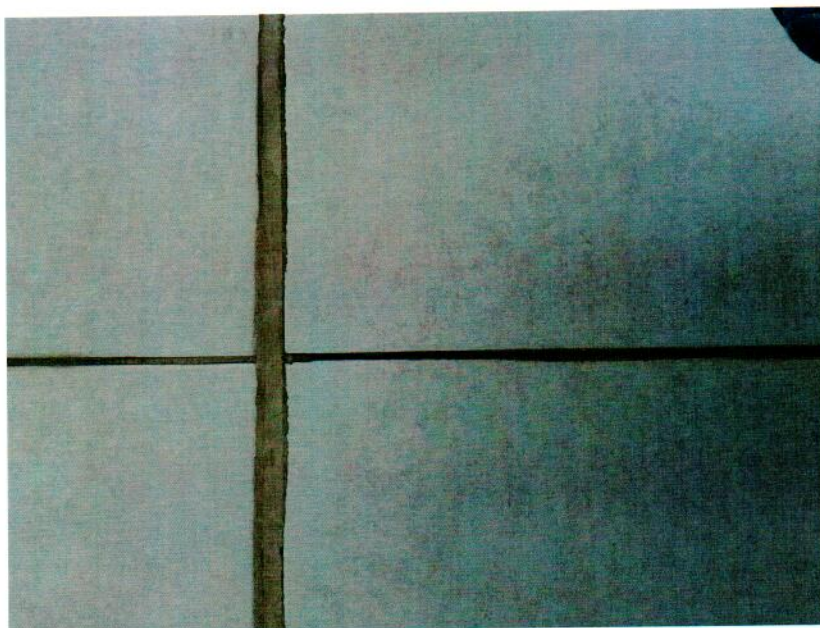
2) *junta de dilatação em cima da vaga 672* – Essa vaga está numa região coberta (lojas do pilotis bloco B), portanto não é impermeabilizada. Para áreas não impermeabilizadas, é recomendado que a limpeza seja realizada com pano úmido e não molhando o piso com água em abundância, como é observado que acontece. Somando se a este fato, observamos falta de rejunte em alguns pontos do piso de cerâmica. Lembramos que os rejuntos devem ser revisados pelo condomínio a cada ano, portanto deve estar na agenda de manutenção preventiva. (imagem da falha no rejunte).

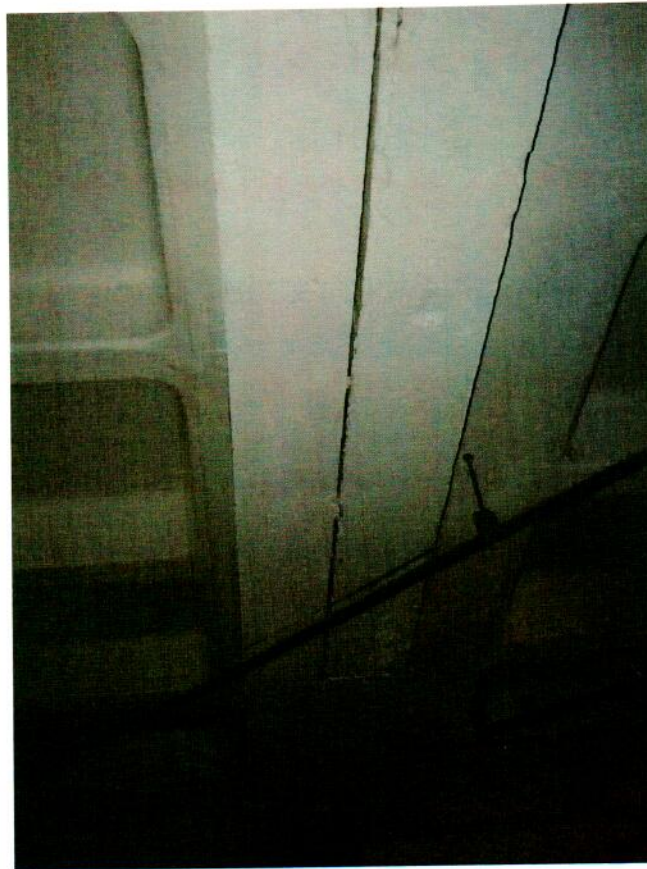
4) *junta de dilatação em cima da vaga 578* – Não vimos vestígios de vazamento conforme foto abaixo e comprovado pelo funcionário do condomínio Ricardo que nos acompanhou na vistoria. Quando o vazamento ocorrer nessa região enviar nova solicitação com fotos do local onde está ocorrendo. (Imagem da viga).

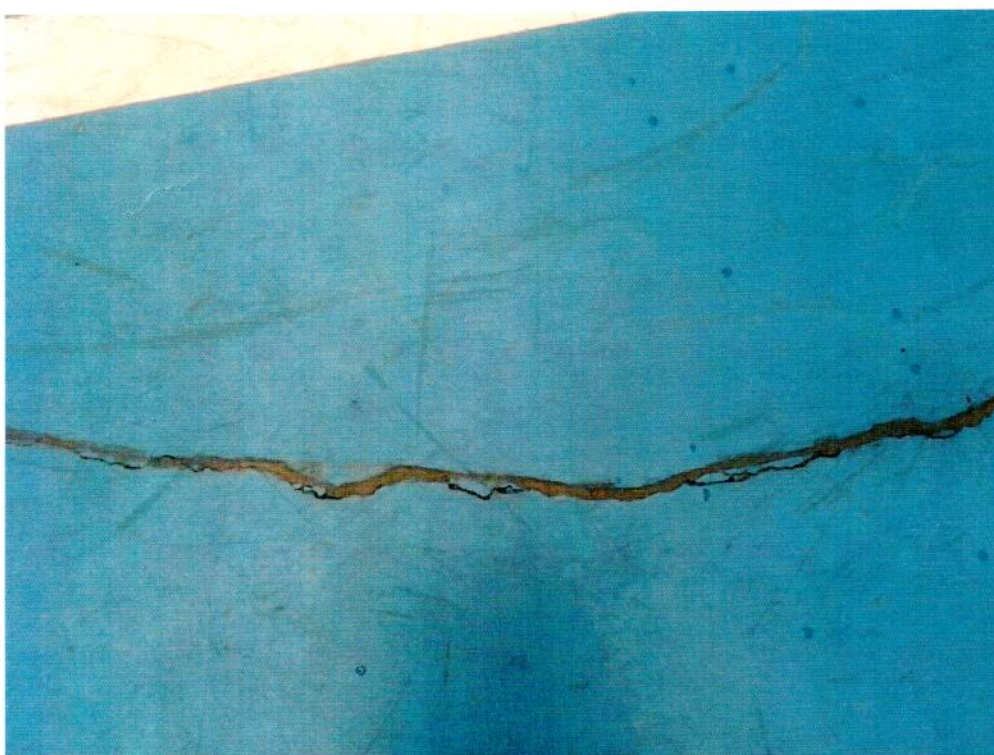
1 – Infiltração dentro da Quadra Poliesportiva:

Conforme imagem, não existe infiltração na quadra, o que existe é água saindo das fissuras existentes na quadra. Esse tipo de problema ocorre, pois a água infiltra no local que está aberto e não tem por onde sair, já que a laje abaixo é toda impermeabilizada com manta. A água sai evaporando quando o tempo esquenta. Iniciaremos o reparo da fissura nesse local dia 24/04.

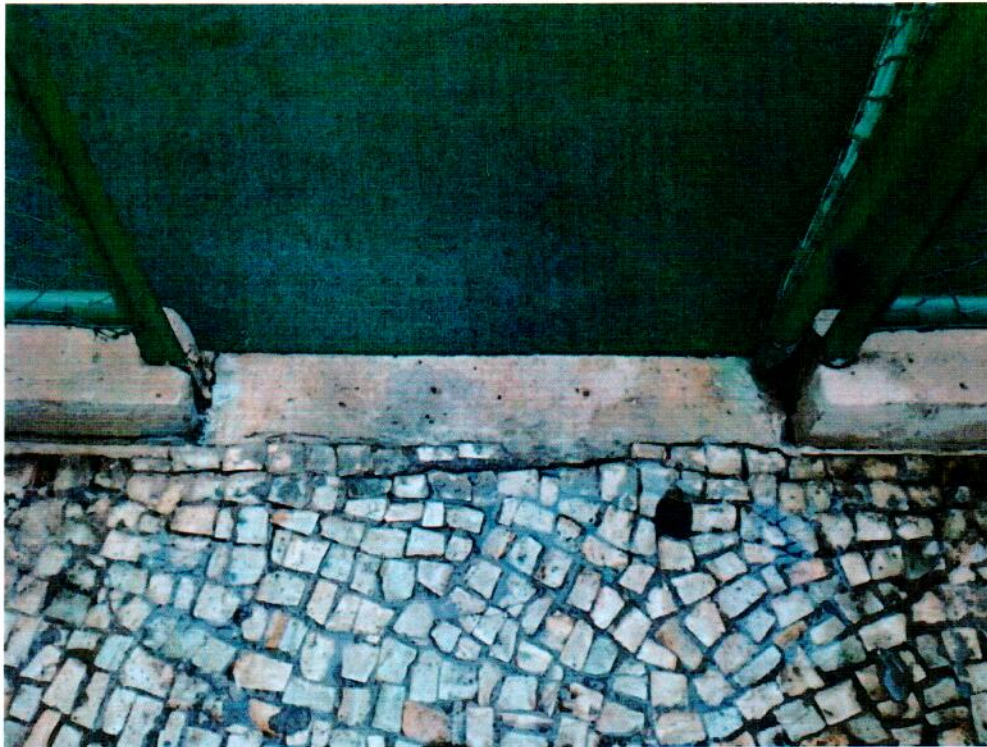
3 – Entrada do Campo Sintético:

Idem ao item anterior, agravado pela retirada de 1 pedra portuguesa.

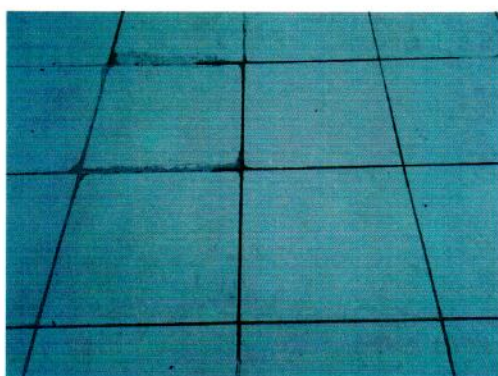
2. - Reposição de rejunte nas cerâmicas da borda da piscina semiolímpica.:

Na vistoria realizada foram constatadas falhas no rejunte das cerâmicas do deck da borda da piscina semiolímpica. Entretanto, esse item encontra-se fora da garantia da construtora, já que o prazo de garantia para falha na aderência no rejunte é 1 ano da data de habite-se.

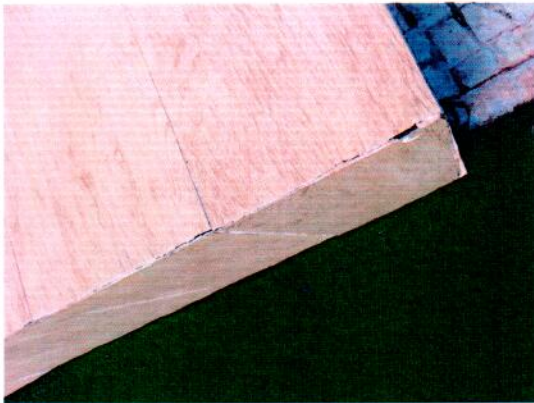
Aproveitamos para notificar o Condomínio que, conforme consta no manual do proprietários, a manutenção preventiva dos rejuntas não foi executada. Como consequência, os bancos já apresentam sinais da falta de manutenção que pode ser comprovada na foto abaixo.

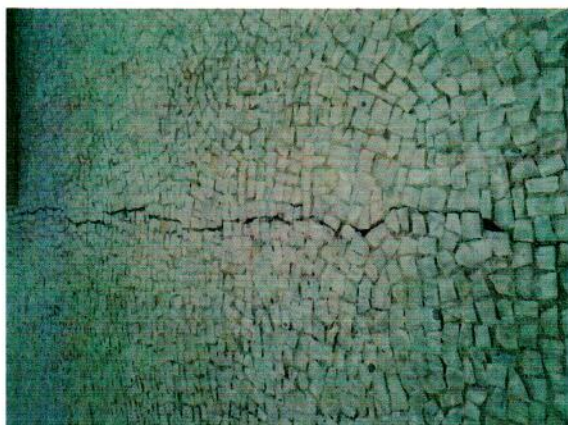
11. - Há varias rachaduras entre as ‘pedras portuguesas’, em toda área comum.:

O que verificamos em vistoria realizada no local dia 03/07 é um desgaste no rejunte da pedra portuguesa instalada nas áreas comuns. O prazo de garantia para falha na aderência no rejunte é 1 ano da data de habite-se, portanto esse item encontra-se fora da garantia da construtora.

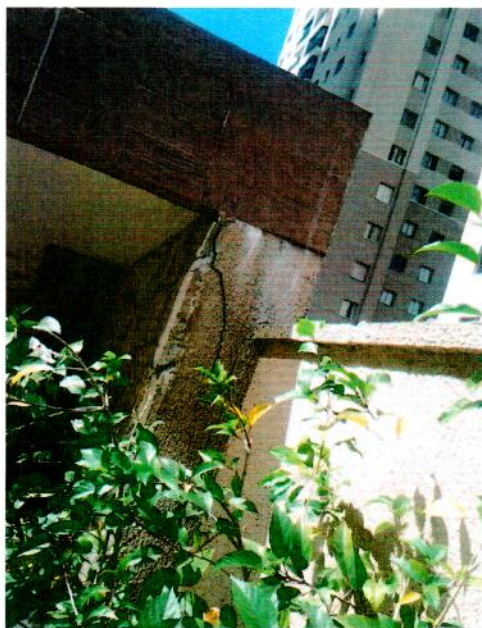
12. – Há uma rachadura imensa na parede que fica atrás das churrasqueiras, voltada para o lado das juntas de dilatação.:

Iremos verificar o que está ocorrendo e executar os devidos reparos na trinca relatada. Registramos também que há problema de descolamento e trinca de revestimento na parede (vide foto abaixo. O prazo para conclusão destes reparos é 20/08/2014.

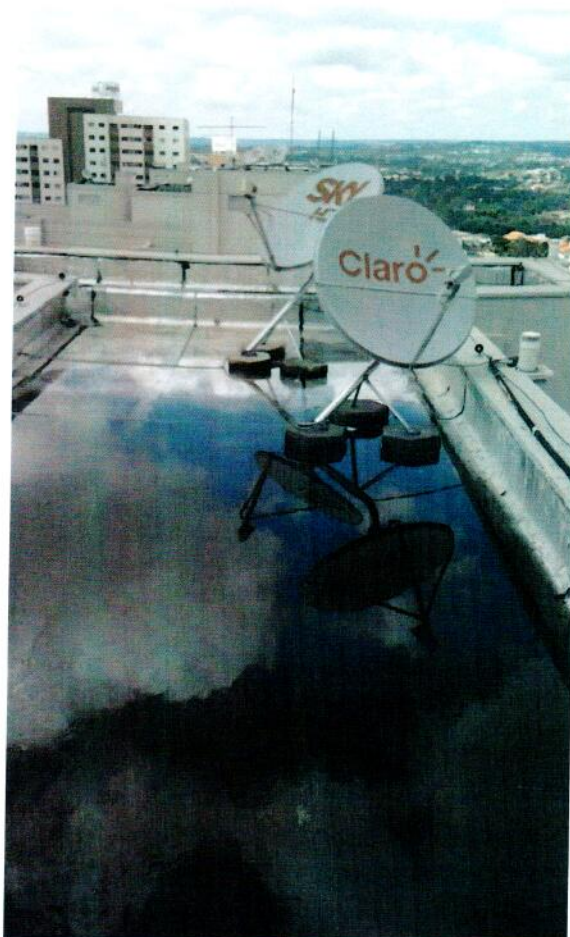
Figura 1 – Acúmulo de águas de chuvas sobre laje de reservatório elevado (Bloco D)

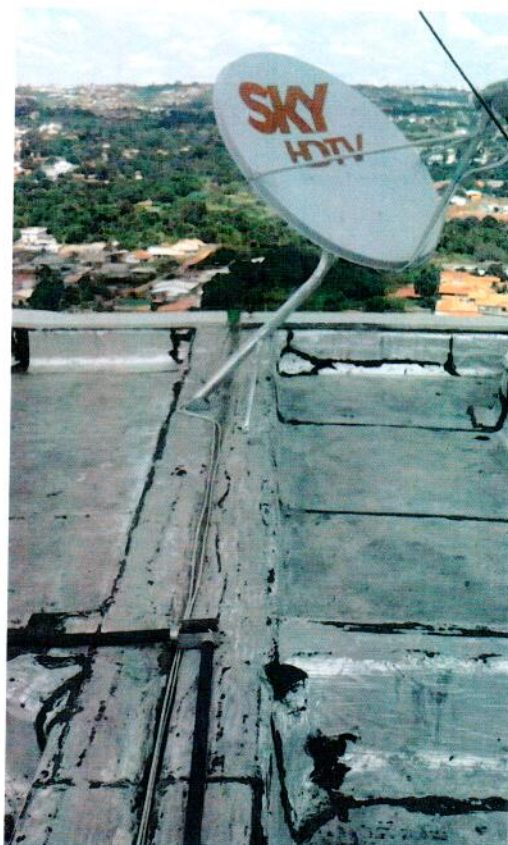
Figura 2 – Fixação inadequada de base da antena da concessionária de TV (Bloco D)

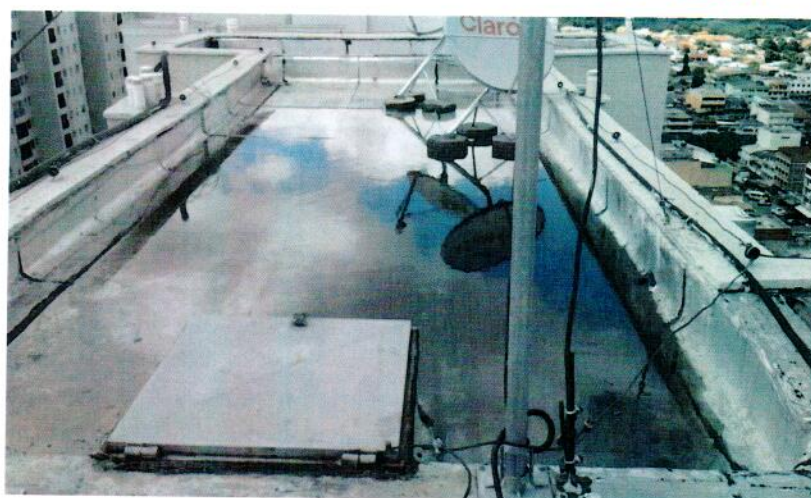
Figura 3 – Acúmulo de águas de chuvas sobre laje de reservatório elevado (Bloco C)

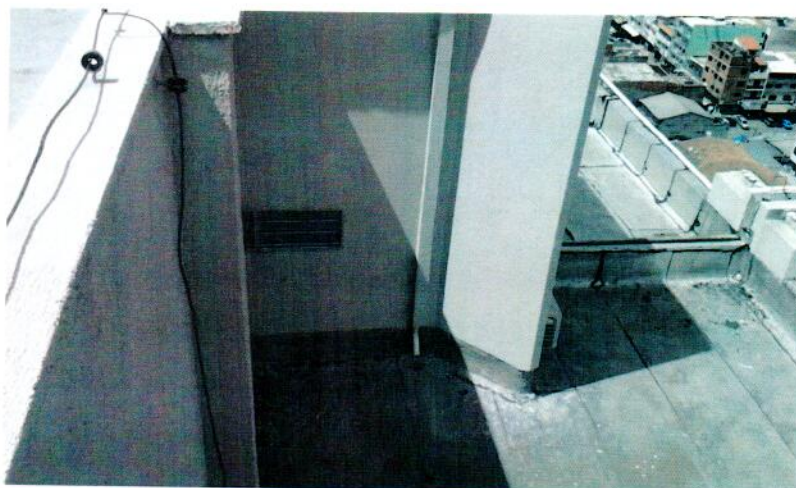
Figura 4 – Necessidade de limpeza na laje e arremate de impermeabilização em parede (Bloco C)

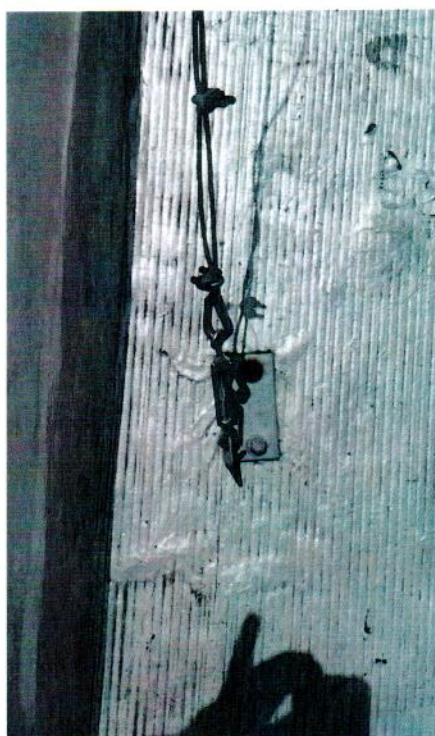
Figura 7 – Fixação inadequada de estal de cabo do para-raio tipo Franklin (Bloco D)

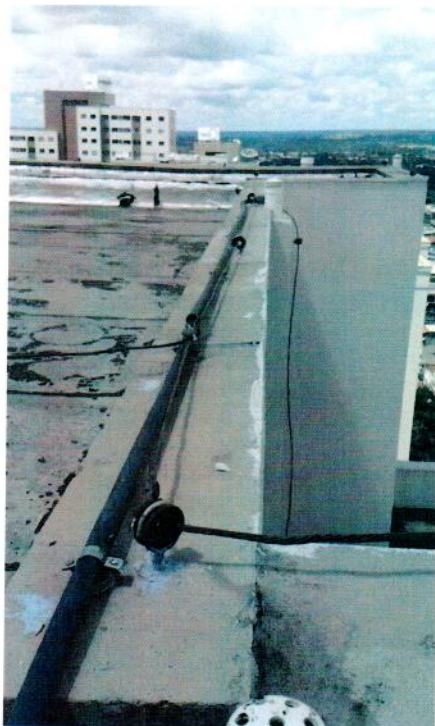
Figura 8 – Fixação de isoladores de porcelana e cabo de cobre nu em rufo/algeroz (Bloco C)

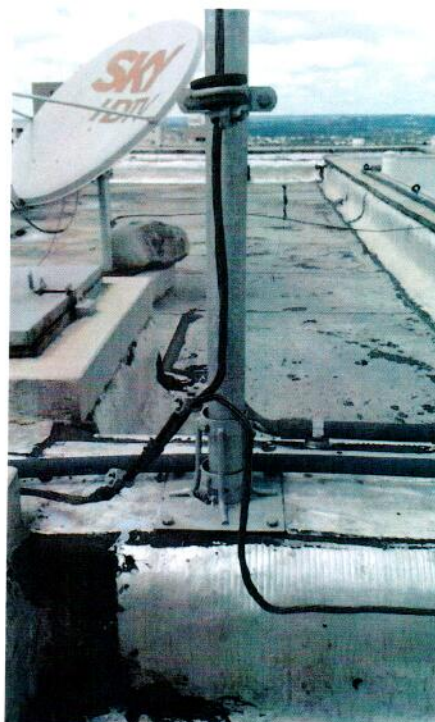
Figura 9 – Instalação inadequada de base do para-raio Franklin sobre manta (Bloco C)

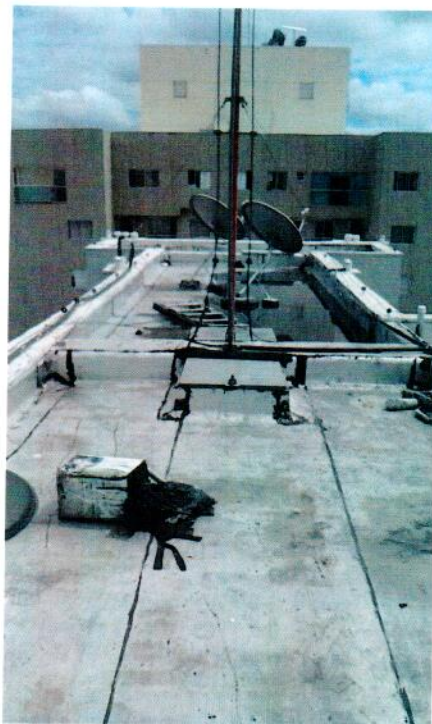
Figura 10 – Laje de tampa do reservatório superior com ferramentas a remover (Bloco B)

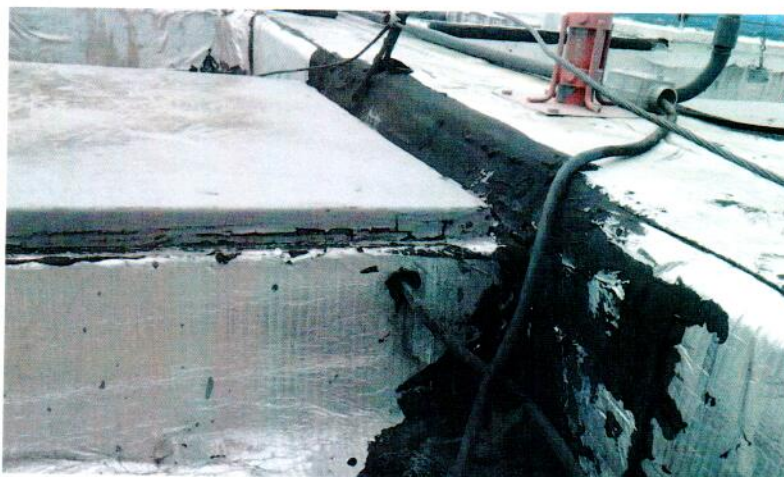
Figura 11 – Perfuração em manta para passagem de cabo elétrico do automático de boia (Bloco B)

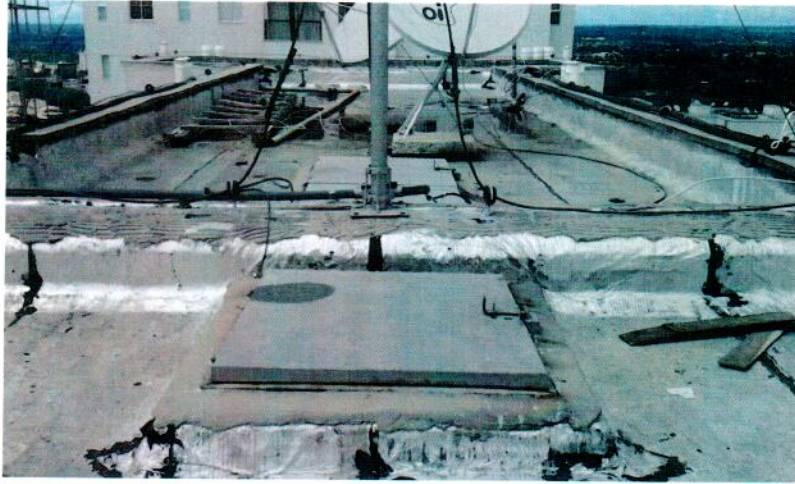
Figura 12 – Necessidade de retirada de materiais sobre laje e rufo avariado (Bloco A)

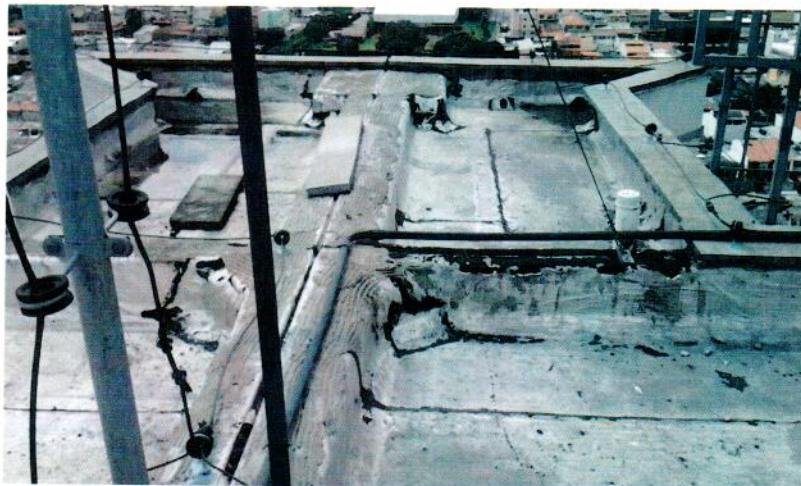
Figura 13 – Material solto sobre manta da laje e rufo avariado (Bloco A)

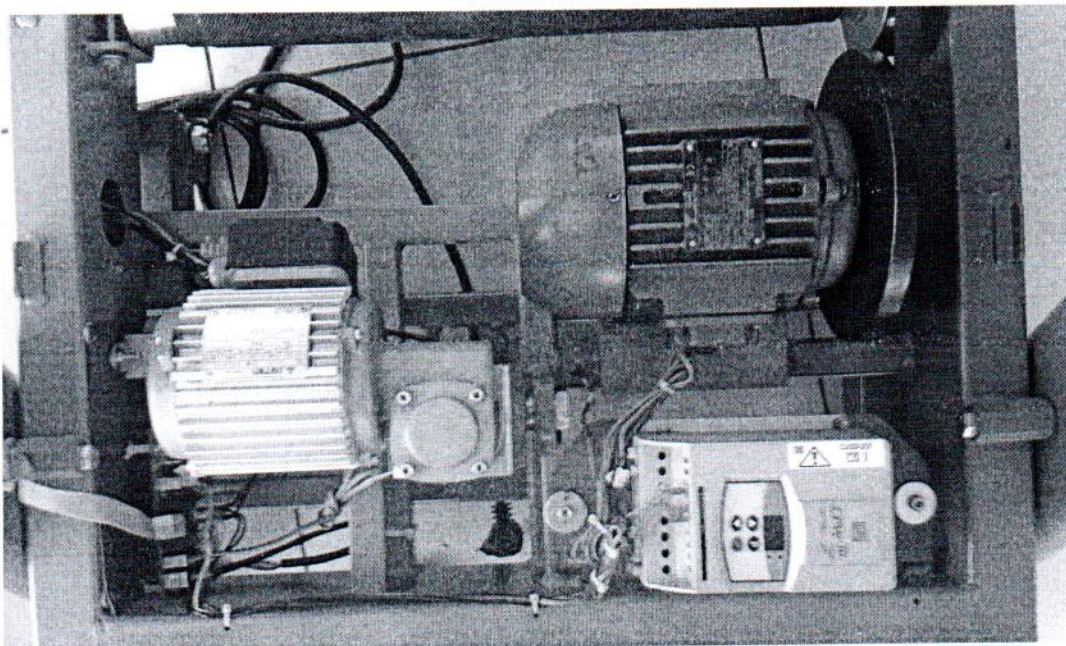
Figura 2 – Identificação dos circuitos elétricos, sem reserva
