# RELATÓRIO DE INSPEÇÃO SISTEMAS DE SEGURANÇA

## VERSÃO FINAL

CLIENTE  
**DISCO INCORPORADORA IMOB. LTDA.**

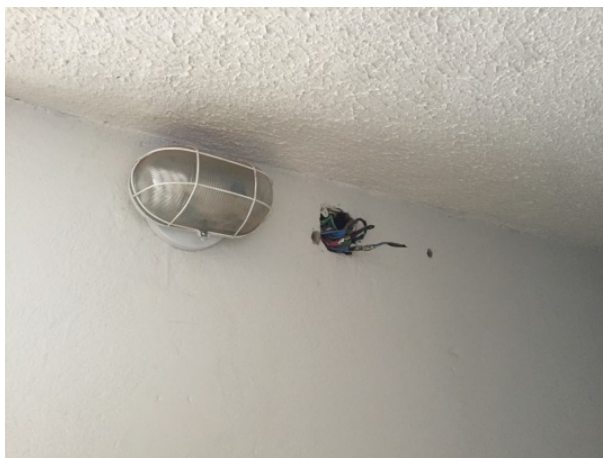
FIGURA 1.LUMINÁRIA DE EMERGÊNCIA EM FALTA.

<b>3.001.01</b>	DESCRIÇÃO DA ANOMALIA <b>Luminária de emergência em falta, em escada de incêndio.</b>			
GRAU DE RISCO	CLASSIFICAÇÃO			
<b>CRÍTICO</b> <b>REGULAR</b> <b>MÍNIMO</b>	<b>ENDÓGENA</b>	<b>EXÓGENA</b>	<b>NATURAL</b>	<b>FUNCIONAL</b>
X				X
	CLASSIFICAÇÃO			
	<b>PROJETO</b>	<b>MATERIAIS</b>	<b>EXECUÇÃO</b>	<b>MANUTENÇÃO</b>
				X

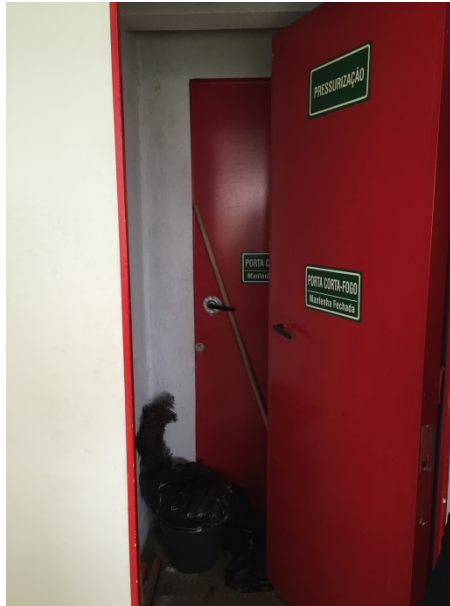
**FIGURA 3. ANTECÂMARA DO CÔMODO DE PRESSURIZAÇÃO DE ESCADAS UTILIZADO COMO DEPÓSITO DE BALDES E VASSOURAS.**

<b>3.003.01</b>	DESCRIÇÃO DA ANOMALIA Antecâmara do cômodo de pressurização das escadas utilizado como depósito de baldes e vassouras.			
GRAU DE RISCO	CLASSIFICAÇÃO			
<b>CRÍTICO</b>	<b>REGULAR</b>	<b>MÍNIMO</b>	<b>ENDÓGENA</b>	<b>EXÓGENA</b>
X			<b>NATURAL</b>	<b>FUNCIONAL</b>
			<b>PROJETO</b>	<b>MANUTENÇÃO</b>
				X
OBSERVAÇÕES

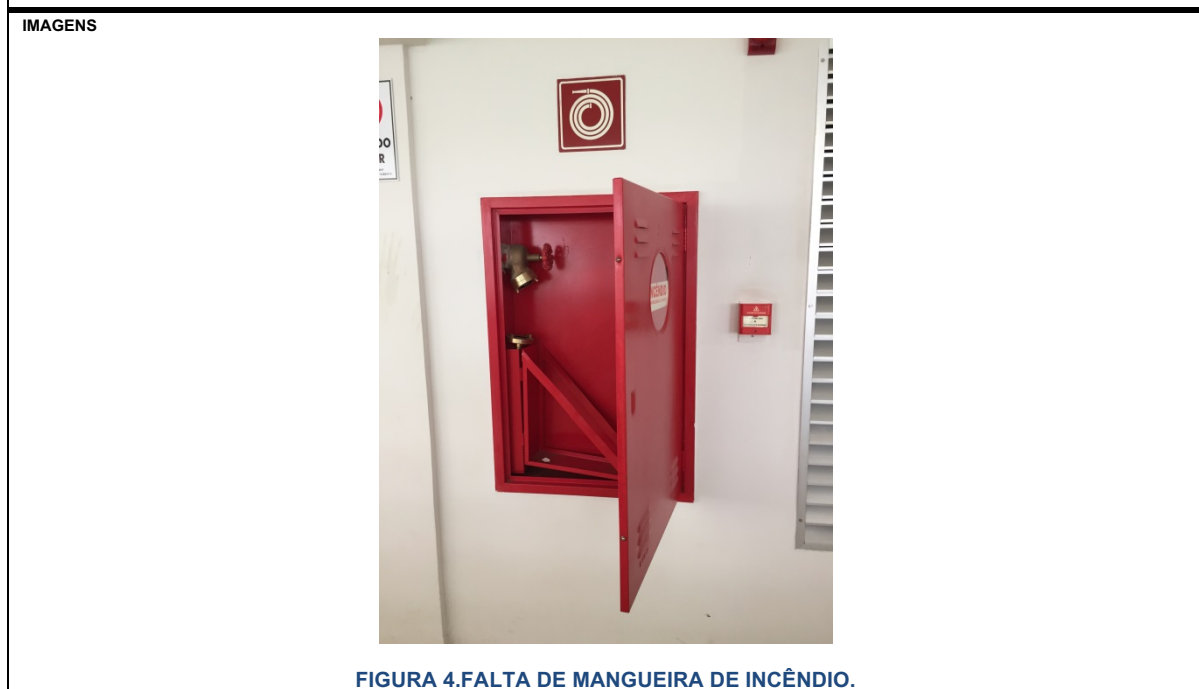
<b>3.004.01</b>	DESCRIÇÃO DA ANOMALIA <b>Falta de mangueira de incêndio.</b>		
GRAU DE RISCO	CRÍTICO	REGULAR	MÍNIMO
X	CLASSIFICAÇÃO		
	ENDÓGENA	EXÓGENA	NATURAL
			FUNCIONAL X
	CLASSIFICAÇÃO		
	PROJETO	MATERIAIS	EXECUÇÃO
			MANUTENÇÃO X
OBSERVAÇÕES

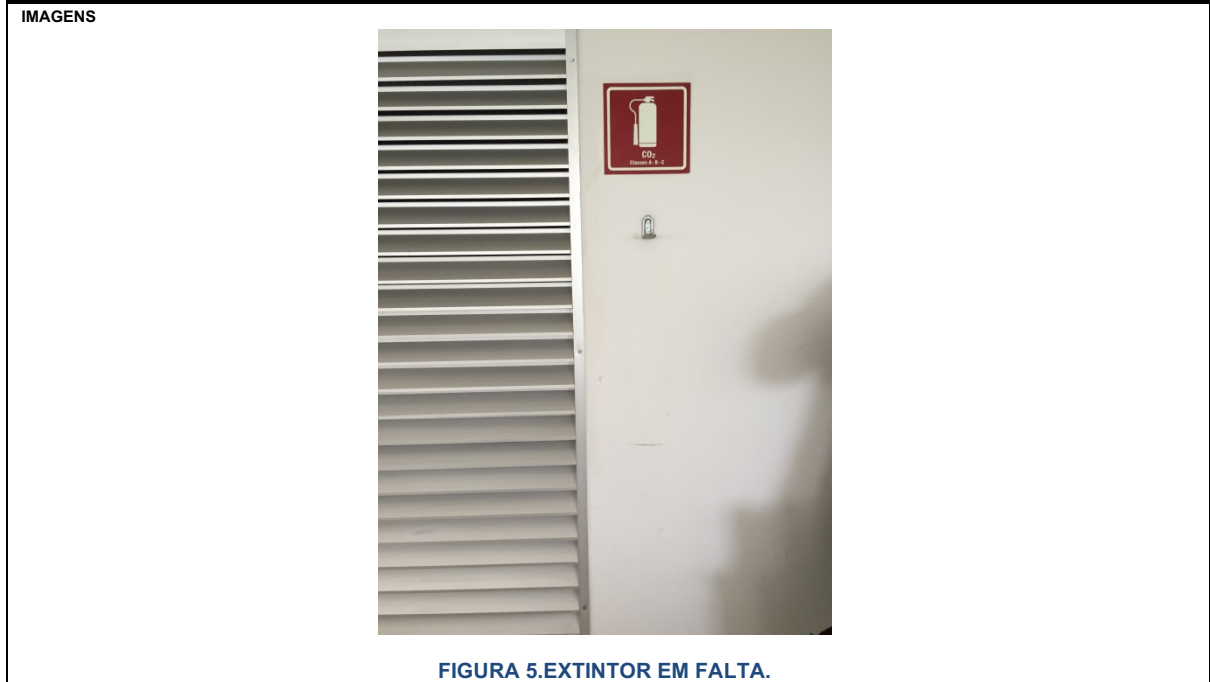
<b>3.005.01</b>	DESCRIÇÃO DA ANOMALIA <b>Extintor em falta.</b>		
GRAU DE RISCO	CLASSIFICAÇÃO		
<b>CRÍTICO</b>	<b>REGULAR</b>	<b>MÍNIMO</b>	<b>ENDÓGENA</b>
X			<b>EXÓGENA</b>
			<b>NATURAL</b>
			<b>FUNCIONAL</b>
			X
			CLASSIFICAÇÃO
			<b>PROJETO</b>
			<b>MATERIAIS</b>
			<b>EXECUÇÃO</b>
			<b>MANUTENÇÃO</b>
			X
OBSERVAÇÕES

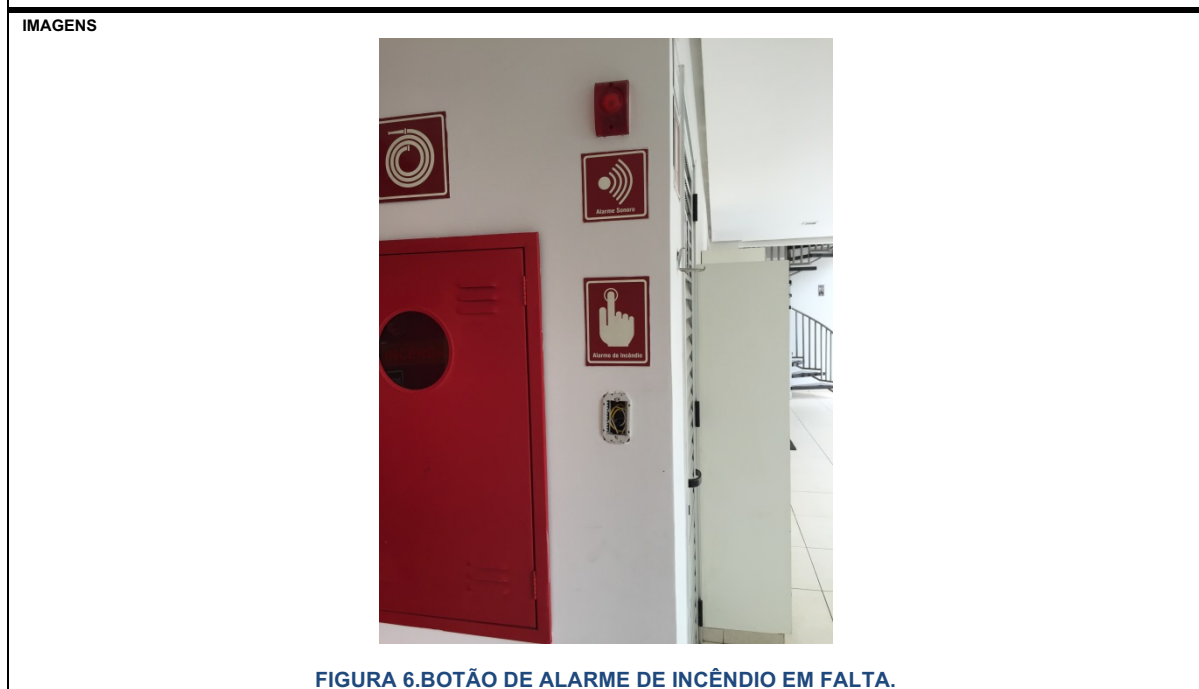
<b>3.006.01</b>	DESCRIÇÃO DA ANOMALIA <b>Botão de alarme de incêndio em falta.</b>		
GRAU DE RISCO	CLASSIFICAÇÃO		
<b>CRÍTICO</b>	<b>REGULAR</b>	<b>MÍNIMO</b>	
X	ENDÓGENA	EXÓGENA	NATURAL
			FUNCIONAL
			X
	CLASSIFICAÇÃO	PROJETO	MATERIAIS
		EXECUÇÃO	MANUTENÇÃO
			X
OBSERVAÇÕES

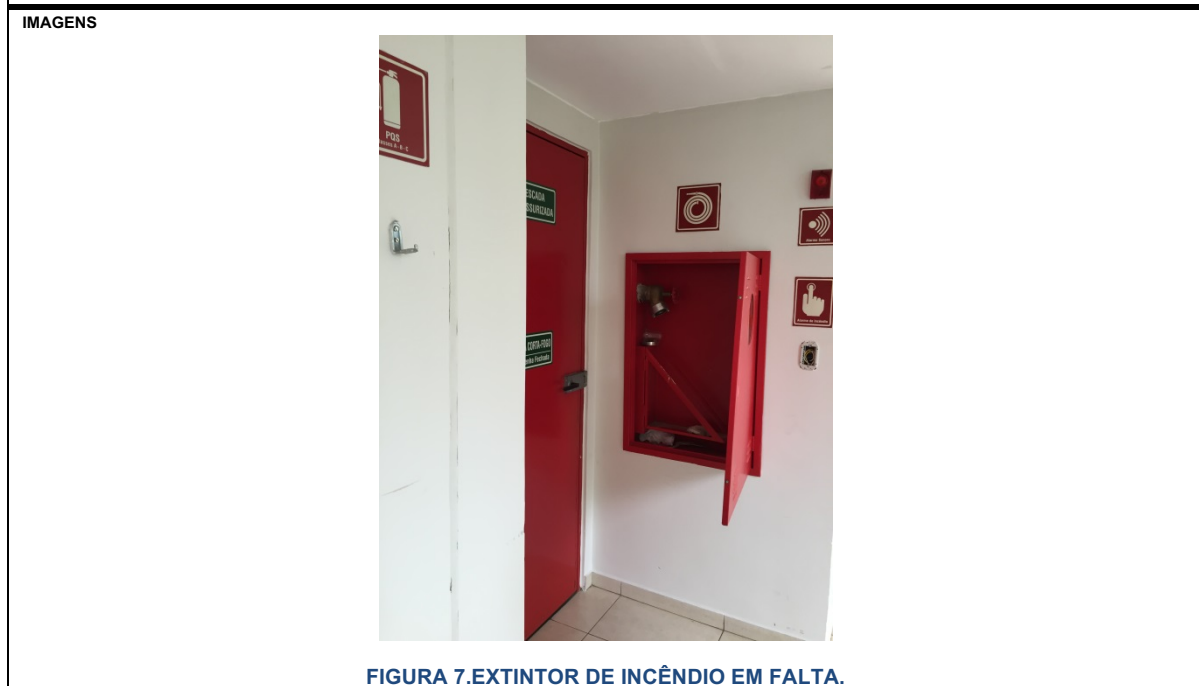
<b>3.007.01</b>	DESCRIÇÃO DA ANOMALIA <b>Extintor de incêndio em falta.</b>		
GRAU DE RISCO	CLASSIFICAÇÃO		
<b>CRÍTICO</b> <b>REGULAR</b> <b>MÍNIMO</b>	<b>ENDÓGENA</b>	<b>EXÓGENA</b>	<b>NATURAL</b> <b>FUNCIONAL</b>
X			X
	CLASSIFICAÇÃO		
	<b>PROJETO</b>	<b>MATERIAIS</b>	<b>EXECUÇÃO</b> <b>MANUTENÇÃO</b>
			X
OBSERVAÇÕES

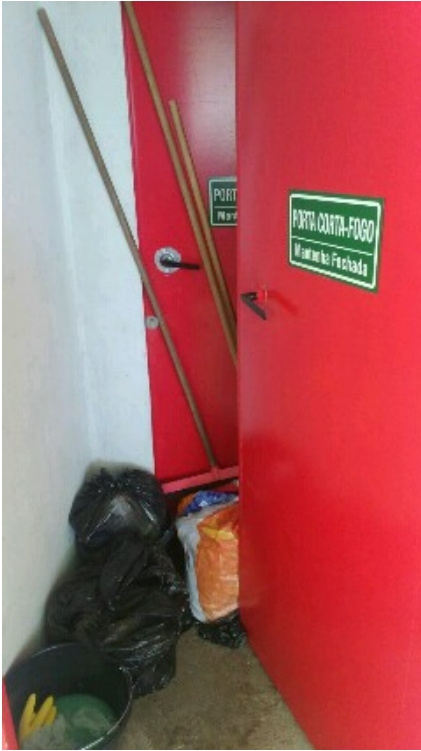
<b>FIGURA 9.SAÍDA DE EMERGÊNCIA OBSTRUÍDA.</b>

<b>3.008.02</b>	DESCRIÇÃO DA ANOMALIA Saída de emergência obstruída.			
GRAU DE RISCO	CLASSIFICAÇÃO			
<b>CRÍTICO</b> <b>REGULAR</b> <b>MÍNIMO</b>	<b>ENDÓGENA</b>	<b>EXÓGENA</b>	<b>NATURAL</b>	<b>FUNCIONAL</b>
X				X
	CLASSIFICAÇÃO			
	<b>PROJETO</b>	<b>MATERIAIS</b>	<b>EXECUÇÃO</b>	<b>MANUTENÇÃO</b>
				X
OBSERVAÇÕES				
IMAGENS

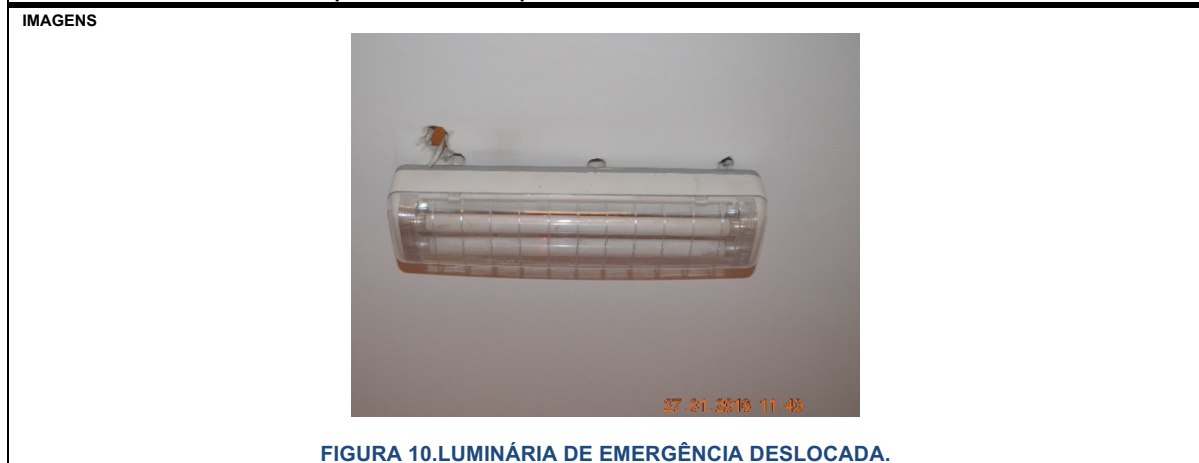
<b>3.009.01</b>	DESCRIÇÃO DA ANOMALIA <b>Luminária de emergência deslocada.</b>		
GRAU DE RISCO	CLASSIFICAÇÃO		
<b>CRÍTICO</b>	<b>REGULAR</b>	<b>MÍNIMO</b>	ENDÓGENA      EXÓGENA      NATURAL      FUNCIONAL
<b>X</b>	<b>X</b>		
	CLASSIFICAÇÃO		
	<b>PROJETO</b>	<b>MATERIAIS</b>	<b>EXECUÇÃO</b> <b>MANUTENÇÃO</b>
			<b>X</b>
OBSERVAÇÕES <b>Anomalia encontrada próxima ao apartamento 1903.</b>

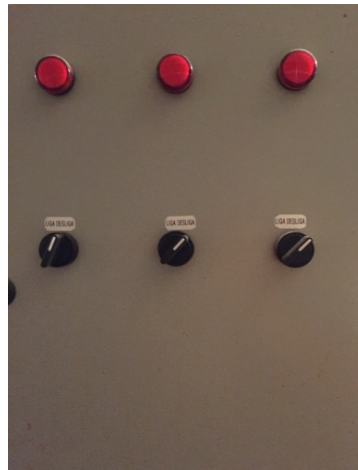
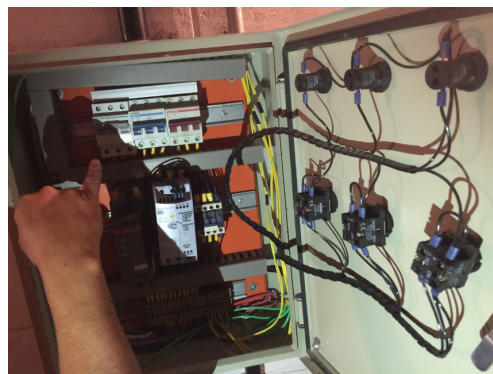
<b>3.011.01</b>	DESCRIÇÃO DA ANOMALIA <b>Todas as bombas de sprinkler na posição desligado.</b>			
GRAU DE RISCO <b>CRÍTICO</b> <b>REGULAR</b> <b>MÍNIMO</b>  <b>X</b>	CLASSIFICAÇÃO			
	<b>ENDÓGENA</b>	<b>EXÓGENA</b>	<b>NATURAL</b>	<b>FUNCIONAL</b> <b>X</b>
	CLASSIFICAÇÃO			
	<b>PROJETO</b>	<b>MATERIAIS</b>	<b>EXECUÇÃO</b>	<b>MANUTENÇÃO</b> <b>X</b>
OBSERVAÇÕES

FIGURA 12.BOMBAS DE SPRINKLER DESLIGADAS.

FIGURA 13.BOMBAS DE SPRINKLER DESLIGADAS.

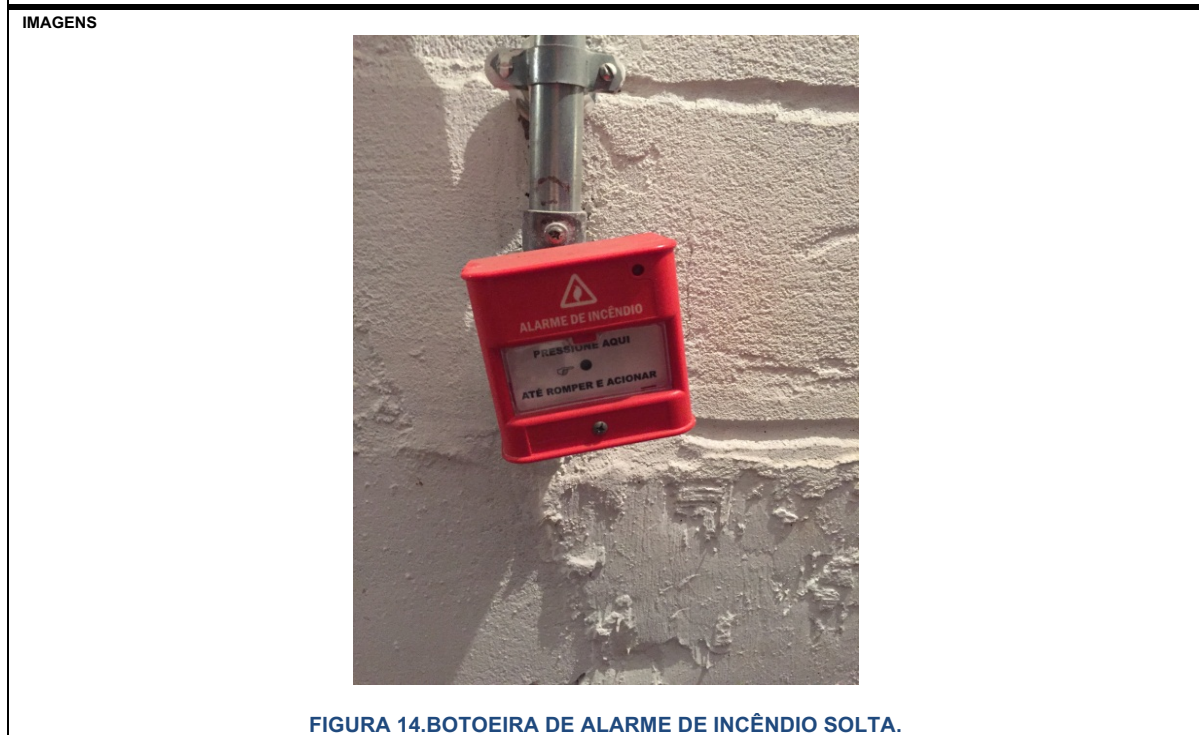
<b>3.012.01</b>	DESCRIÇÃO DA ANOMALIA <b>Botoeira de alarme de incêndio solta.</b>			
GRAU DE RISCO	<b>CRÍTICO</b>	<b>REGULAR</b>	<b>MÍNIMO</b>	
			X	
	CLASSIFICAÇÃO			
	ENDÓGENA	EXÓGENA	NATURAL	FUNCIONAL
				X
	CLASSIFICAÇÃO			
	PROJETO	MATERIAIS	EXECUÇÃO	MANUTENÇÃO
				X
OBSERVAÇÕES

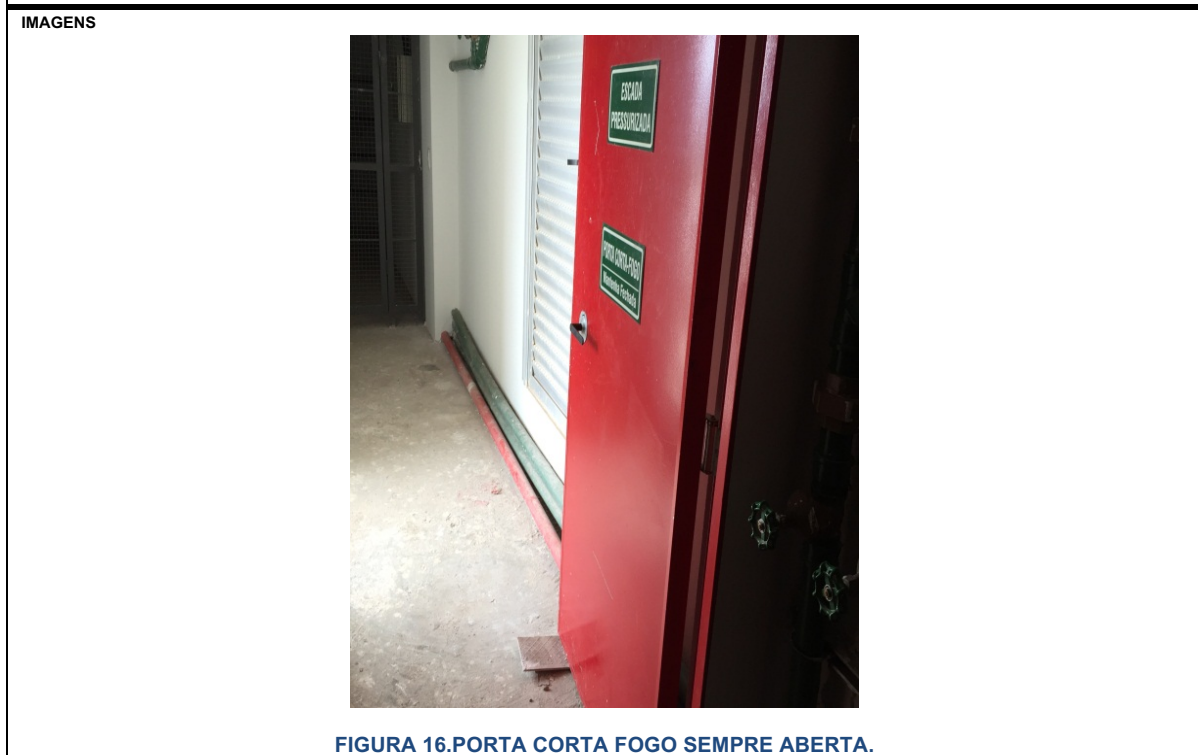
<b>3.013.01</b>	DESCRIÇÃO DA ANOMALIA <b>Porta corta fogo presa, sendo deixada sempre aberta.</b>		
GRAU DE RISCO	CLASSIFICAÇÃO		
<b>CRÍTICO</b>	<b>REGULAR</b>	<b>MÍNIMO</b>	
X	ENDÓGENA	EXÓGENA	NATURAL
			FUNCIONAL X
	CLASSIFICAÇÃO		
	<b>PROJETO</b>	<b>MATERIAIS</b>	<b>EXECUÇÃO</b>
			<b>MANUTENÇÃO</b> X
OBSERVAÇÕES

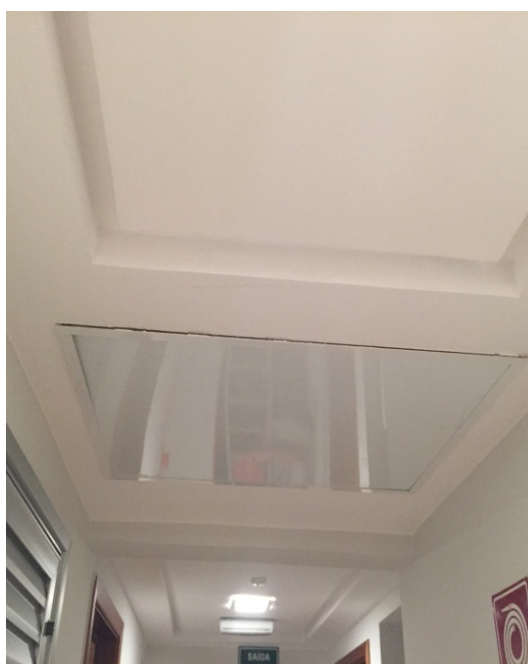
FIGURA 17. CONTRAMARCO DA VISITA À VÁLVULA REDUTORA DE PRESSÃO SOLTANDO.

<b>3.014.01</b>	DESCRIÇÃO DA ANOMALIA <h3 style="text-align: center;">Contramarco da visita à válvula redutora de pressão soltando.</h3>											
GRAU DE RISCO <div style="display: flex; justify-content: space-around; align-items: center;"> <span style="background-color: red; color: white; padding: 2px 5px;">CRÍTICO</span> <span style="background-color: yellow; padding: 2px 5px;">REGULAR</span> <span style="background-color: green; color: white; padding: 2px 5px;">MÍNIMO</span> </div> <p style="text-align: center; font-size: 2em;">X</p>		CLASSIFICAÇÃO <table style="width: 100%; border-collapse: collapse;"> <tr> <td style="width: 25%;">ENDÓGENA</td> <td style="width: 25%;">EXÓGENA</td> <td style="width: 25%;">NATURAL</td> <td style="width: 25%;">FUNCIONAL</td> </tr> <tr> <td></td> <td></td> <td></td> <td style="text-align: center;">X</td> </tr> </table>			ENDÓGENA	EXÓGENA	NATURAL	FUNCIONAL				X

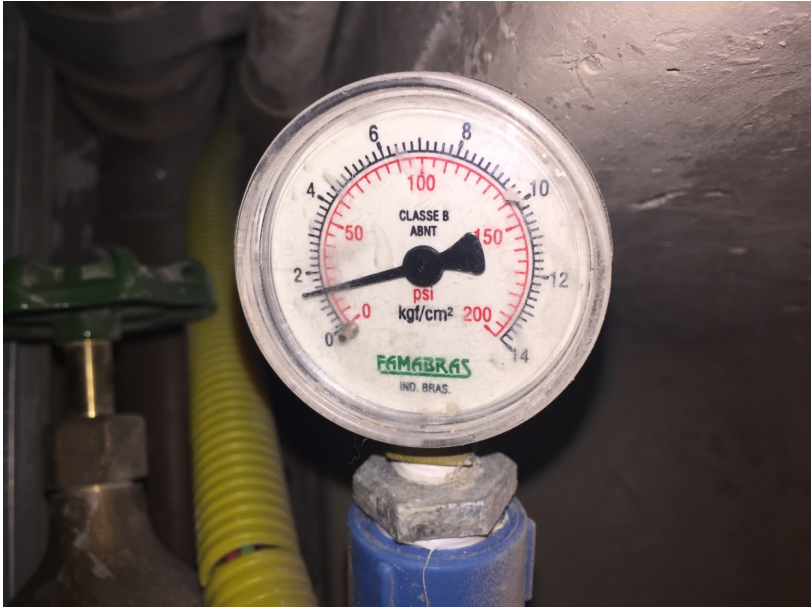
FIGURA 18.PRESSÃO DE VÁLVULA REDUTORA.

<b>3.014.02</b>	DESCRIÇÃO DA ANOMALIA			
	Pressão de válvula redutora. Vazamento nas tampas das 4 válvulas.			
GRAU DE RISCO		CLASSIFICAÇÃO		
<b>CRÍTICO</b>	<b>REGULAR</b>	<b>MÍNIMO</b>	ENDÓGENA	EXÓGENA
	X		NATURAL	FUNCIONAL
			PROJETO	MATERIAIS
			EXECUÇÃO	MANUTENÇÃO
				X
OBSERVAÇÕES				
IMAGENS

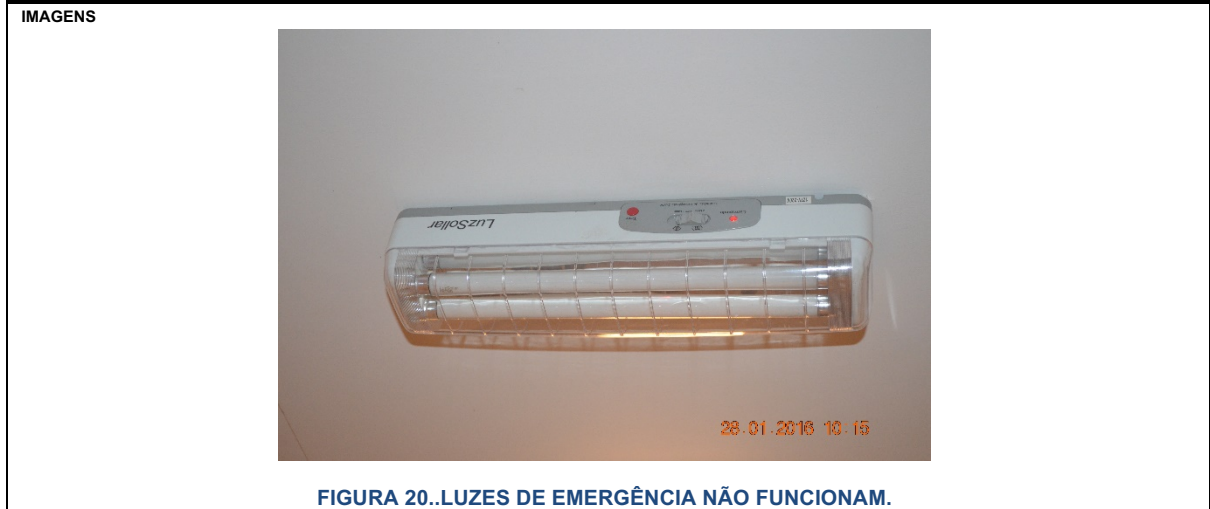
<b>3.015.01</b>	DESCRIÇÃO DA ANOMALIA <b>Luzes de emergência deste pavimento não funcionam.</b>			
GRAU DE RISCO <b>CRÍTICO</b> <b>REGULAR</b> <b>MÍNIMO</b> <p style="text-align: center;">X</p>	CLASSIFICAÇÃO			
	<b>ENDÓGENA</b>	<b>EXÓGENA</b>	<b>NATURAL</b>	<b>FUNCIONAL</b> <p style="text-align: center;">X</p>
	CLASSIFICAÇÃO			
	<b>PROJETO</b>	<b>MATERIAIS</b>	<b>EXECUÇÃO</b>	<b>MANUTENÇÃO</b> <p style="text-align: center;">X</p>
OBSERVAÇÕES

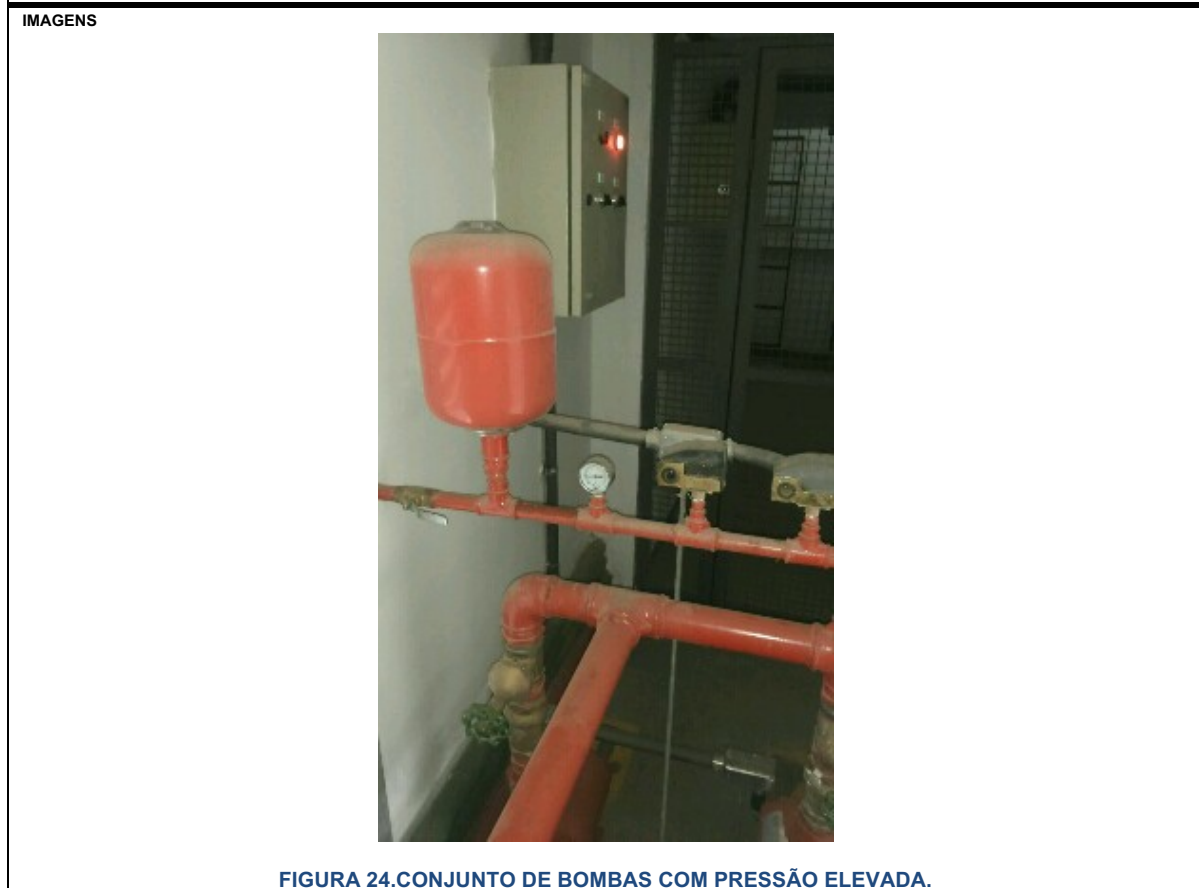
<b>3.017.01</b>	DESCRIÇÃO DA ANOMALIA <b>Conjunto de bombas com pressão elevada (7,5 kgf/cm<sup>2</sup>).</b>			
GRAU DE RISCO	CLASSIFICAÇÃO			
<b>CRÍTICO</b>	<b>REGULAR</b>	<b>MÍNIMO</b>	<b>ENDÓGENA</b>	<b>EXÓGENA</b>
X			<b>NATURAL</b>	<b>FUNCIONAL</b>
				X
			<b>PROJETO</b>	<b>MATERIAIS</b>
			<b>EXECUÇÃO</b>	<b>MANUTENÇÃO</b>
				X
OBSERVAÇÕES

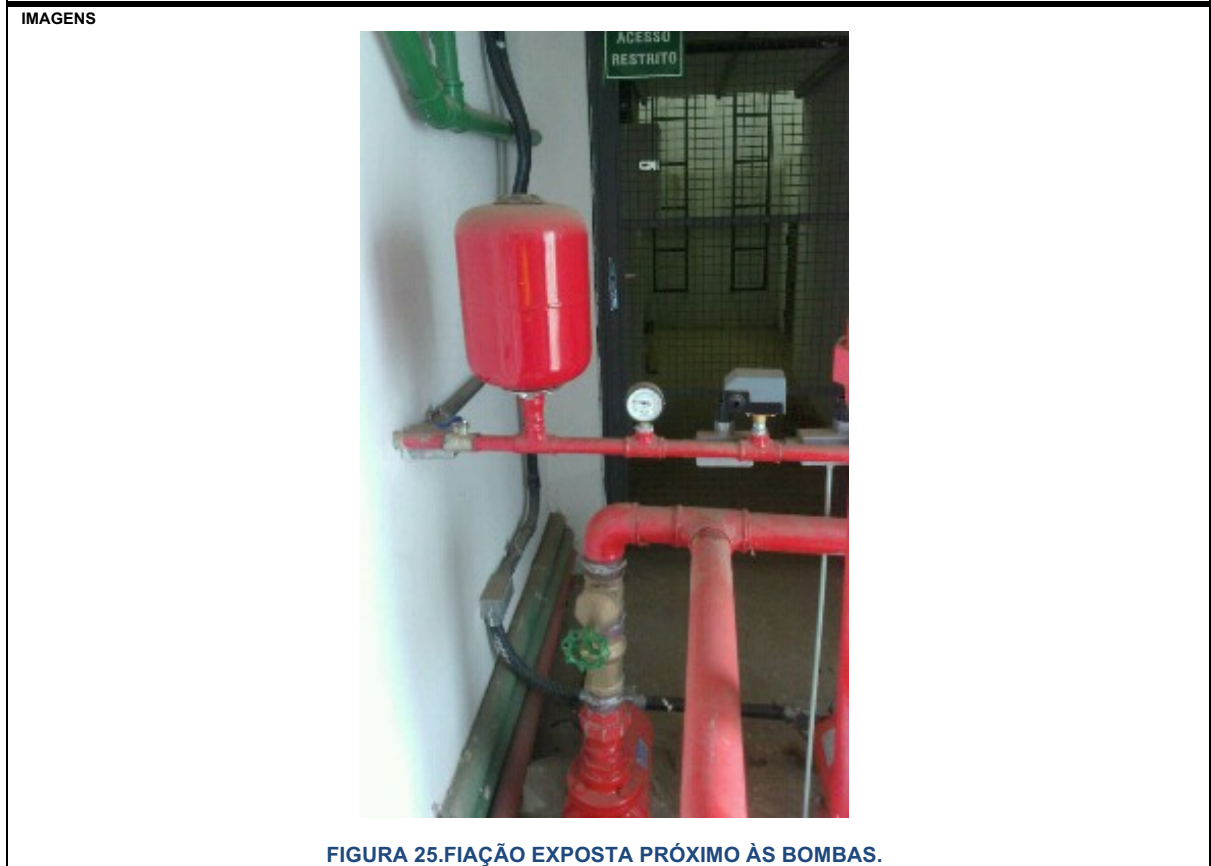
<b>3.018.01</b>	DESCRIÇÃO DA ANOMALIA Conjunto de bombas com fiação exposta próximo à junção elétrica das bombas e os condutores.											
GRAU DE RISCO <div style="display: flex; justify-content: space-around;"> <span style="background-color: red; color: white; padding: 2px;">CRÍTICO</span> <span style="background-color: yellow; padding: 2px;">REGULAR</span> <span style="background-color: green; color: white; padding: 2px;">MÍNIMO</span> </div> <p style="text-align: center; font-size: 2em;">X</p>	CLASSIFICAÇÃO <table style="width: 100%; text-align: center;"> <tr> <td style="width: 25%;">ENDÓGENA</td> <td style="width: 25%;">EXÓGENA</td> <td style="width: 25%;">NATURAL</td> <td style="width: 25%;">FUNCIONAL</td> </tr> <tr> <td></td> <td></td> <td></td> <td style="font-size: 2em;">X</td> </tr> </table>				ENDÓGENA	EXÓGENA	NATURAL	FUNCIONAL				X
ENDÓGENA	EXÓGENA	NATURAL	FUNCIONAL									
			X

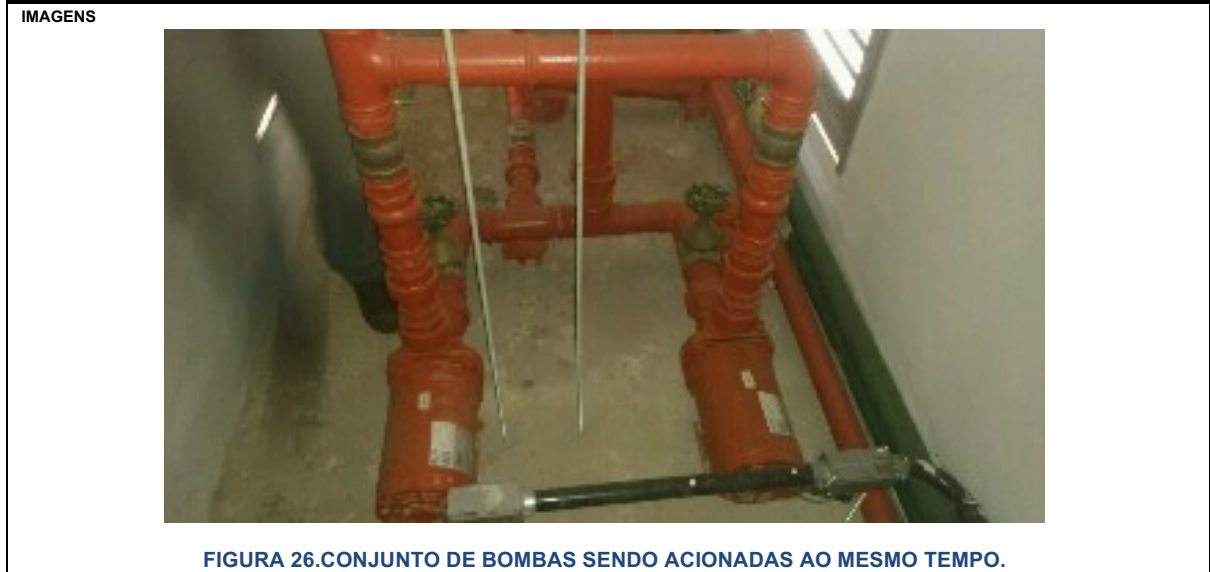
<b>3.019.01</b>	DESCRIÇÃO DA ANOMALIA <b>Conjunto de bombas sendo acionadas ao mesmo tempo.</b>			
GRAU DE RISCO	<b>CRÍTICO</b>	<b>REGULAR</b>	<b>MÍNIMO</b>	
	<b>X</b>			
	CLASSIFICAÇÃO			
	<b>ENDÓGENA</b>	<b>EXÓGENA</b>	<b>NATURAL</b>	<b>FUNCIONAL</b>
				<b>X</b>
	CLASSIFICAÇÃO			
	<b>PROJETO</b>	<b>MATERIAIS</b>	<b>EXECUÇÃO</b>	<b>MANUTENÇÃO</b>
				<b>X</b>
OBSERVAÇÕES

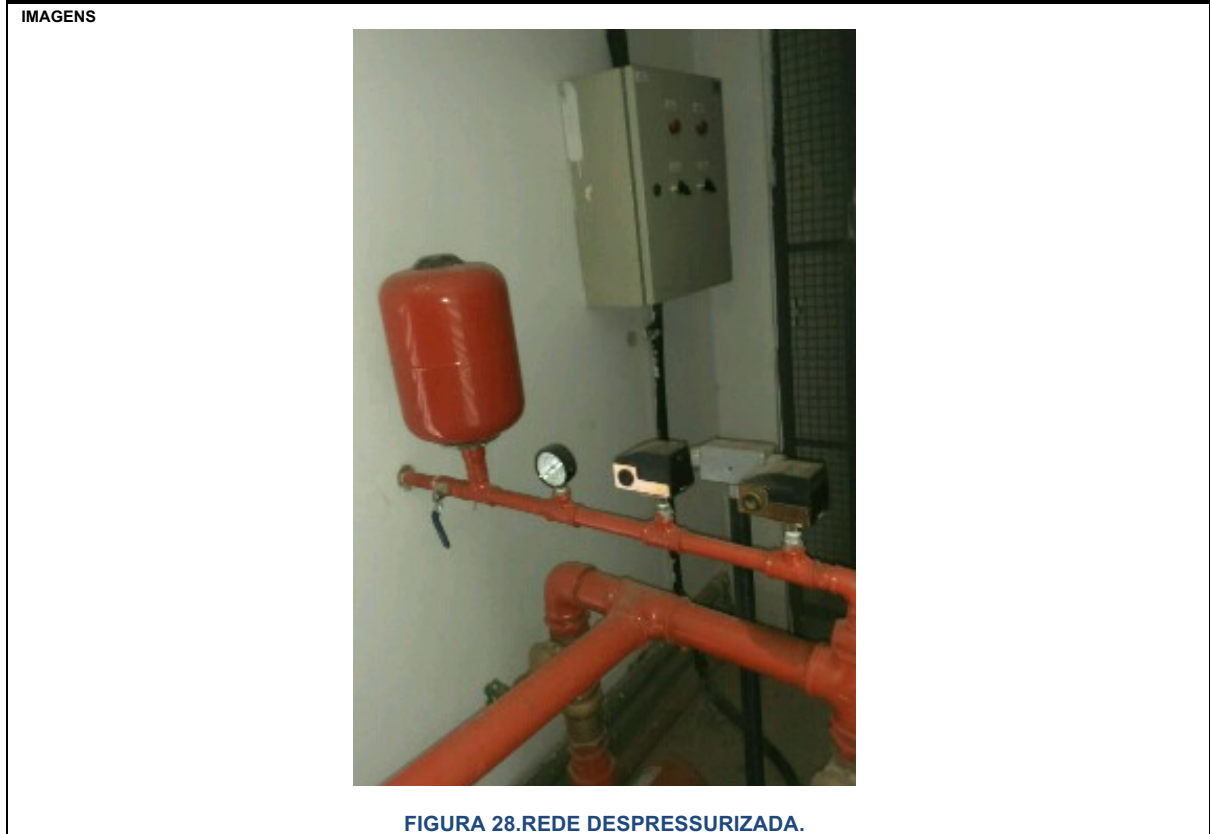
<b>3.020.01</b>	DESCRIÇÃO DA ANOMALIA <b>Rede totalmente despressurizada.</b>			
GRAU DE RISCO <b>CRÍTICO</b> <b>REGULAR</b> <b>MÍNIMO</b> <p style="text-align: center;">X</p>	CLASSIFICAÇÃO			
	<b>ENDÓGENA</b>	<b>EXÓGENA</b>	<b>NATURAL</b>	<b>FUNCIONAL</b> <p style="text-align: center;">X</p>
	CLASSIFICAÇÃO			
	<b>PROJETO</b>	<b>MATERIAIS</b>	<b>EXECUÇÃO</b>	<b>MANUTENÇÃO</b> <p style="text-align: center;">X</p>
OBSERVAÇÕES

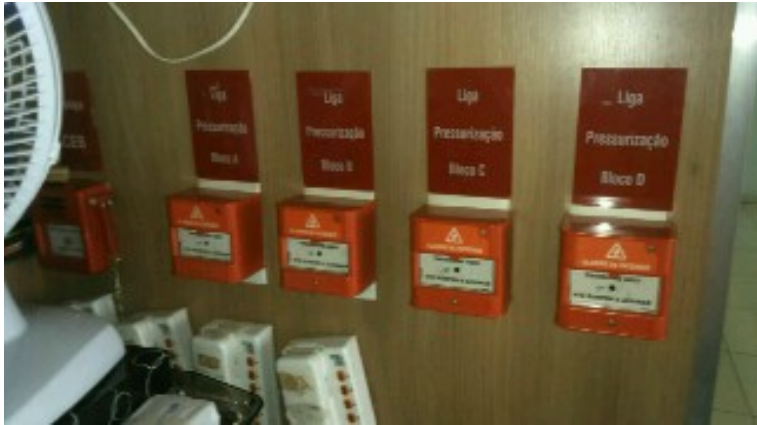
<p align="center"><b>FIGURA 31.SISTEMA DE AUTOMAÇÃO DO PRESSURIZADOR INOPERANTE.</b></p>

<b>3.021.03</b>	DESCRIÇÃO DA ANOMALIA			
	Sistema de automação do grupo pressurizador das escadas inoperante.			
	GRAU DE RISCO			CLASSIFICAÇÃO
<b>CRÍTICO</b>	<b>REGULAR</b>	<b>MÍNIMO</b>	<b>ENDÓGENA</b>	<b>EXÓGENA</b>
	X			<b>NATURAL</b>
				<b>FUNCIONAL</b>
				X
			CLASSIFICAÇÃO	
			<b>PROJETO</b>	<b>MATERIAIS</b>
			<b>EXECUÇÃO</b>	<b>MANUTENÇÃO</b>
				X
OBSERVAÇÕES				
IMAGENS

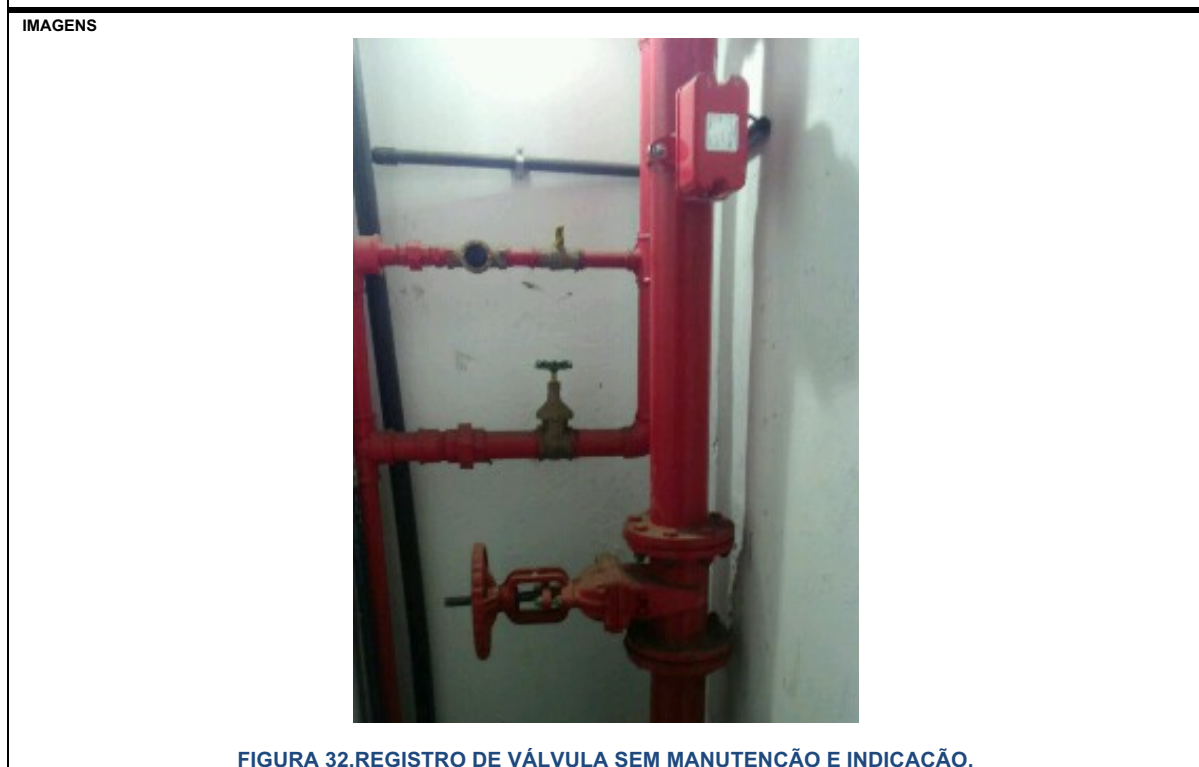
<b>3.022.01</b>	DESCRIÇÃO DA ANOMALIA Registro de válvula sem manutenção e indicação.		
GRAU DE RISCO <div style="display: flex; justify-content: space-around; font-weight: bold; font-size: small;"> <span style="background-color: red; color: white; padding: 2px;">CRÍTICO</span> <span style="background-color: yellow; padding: 2px;">REGULAR</span> <span style="background-color: green; color: white; padding: 2px;">MÍNIMO</span> </div>	X	CLASSIFICAÇÃO ENDÓGENA X	EXÓGENA NATURAL FUNCIONAL X
		CLASSIFICAÇÃO PROJETO MATERIAIS EXECUÇÃO MANUTENÇÃO X	
OBSERVAÇÕES
