LAUDO TÉCNICO DE INSPEÇÃO PREDIAL

RELATÓRIO DE INSPEÇÃO – SISTEMAS DE INSTALAÇÃO

RESIDENCIAL OLIMPIQUE

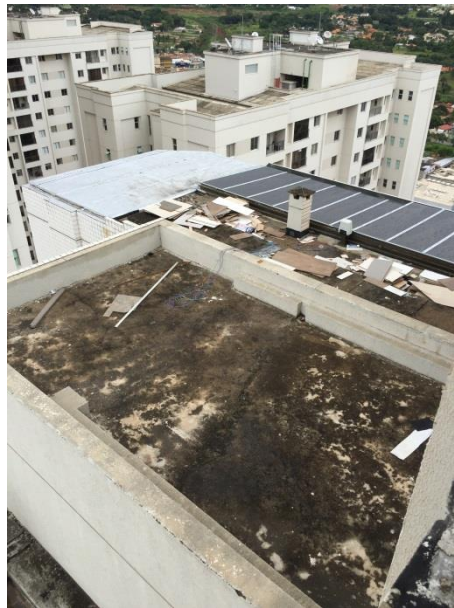
Figura 1. Entulho na cobertura.

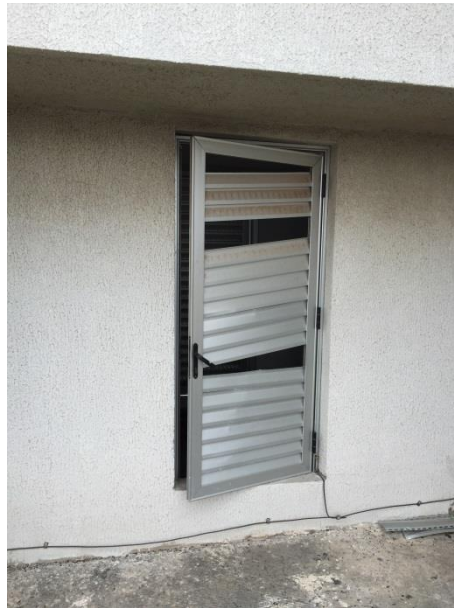
Figura 3..Porta de acesso à cobertura danificada.

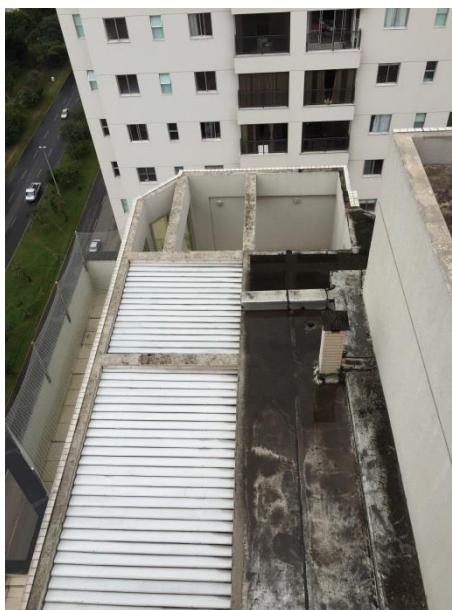
Figura 5. Fechamento da cobertura realizado pelo proprietário.

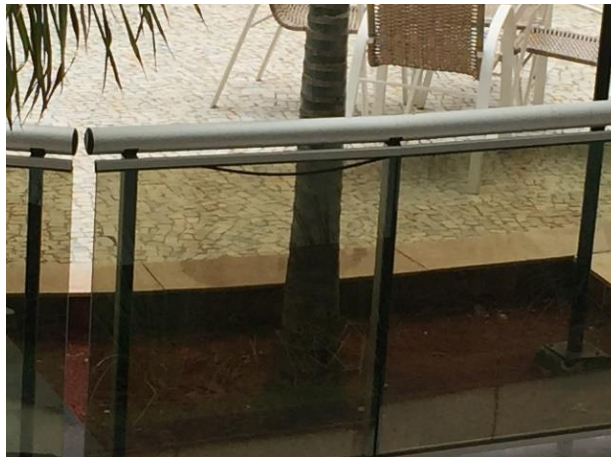
Figura 25. Baguete de borracha para fixação do vidro solto e vidro quebrado na piscina.

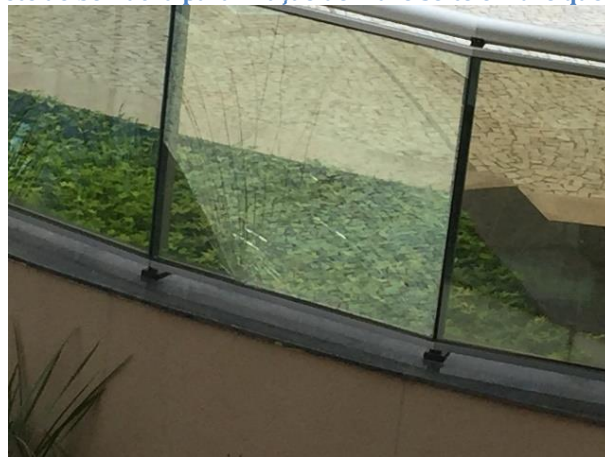
Figura 26. Baguete de borracha para fixação do vidro solto e vidro quebrado na piscina.

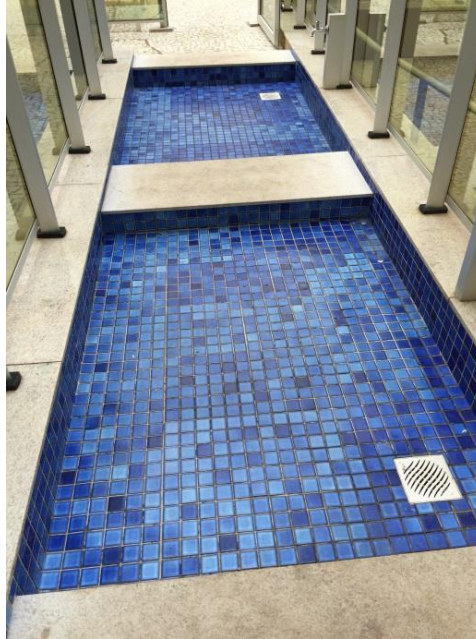
Figura 27..Lava-pés da piscina sem água e com falta de rejunte entre as pastilhas.

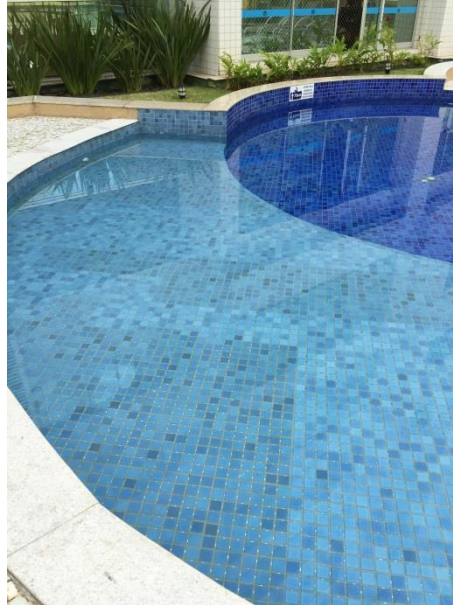
Figura 29. Deck molhado da piscina com ausência de rejunte entre as pastilhas.

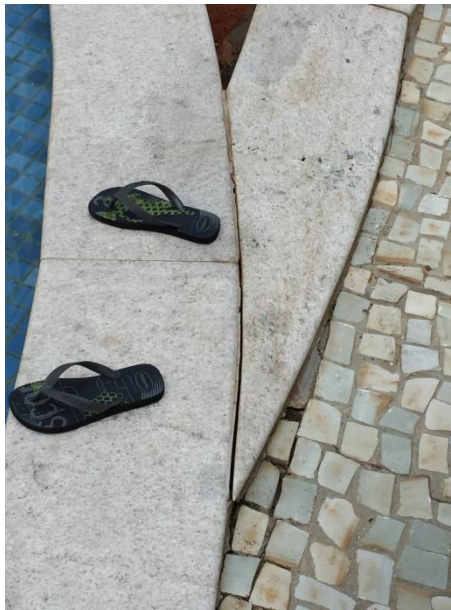
| | Bordas das piscinas sem rejunte nas pedras e trincas nas pedras portuguesas com vedação soltas. | | | |

Figura 37. Pedras sem rejunte.

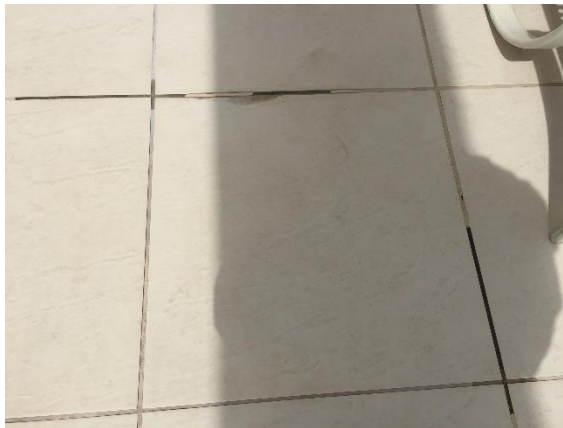
Figura 46. Cerâmica sem rejunte.

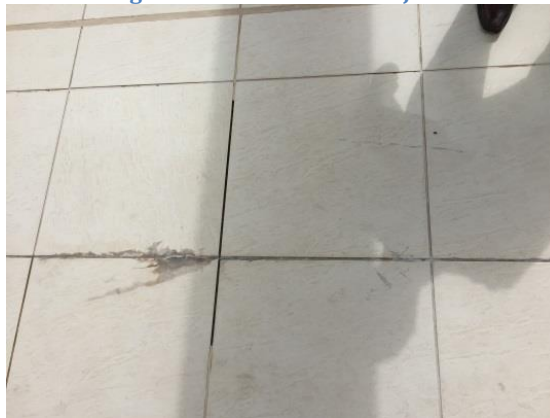
Figura 47. Cerâmica sem rejunte.

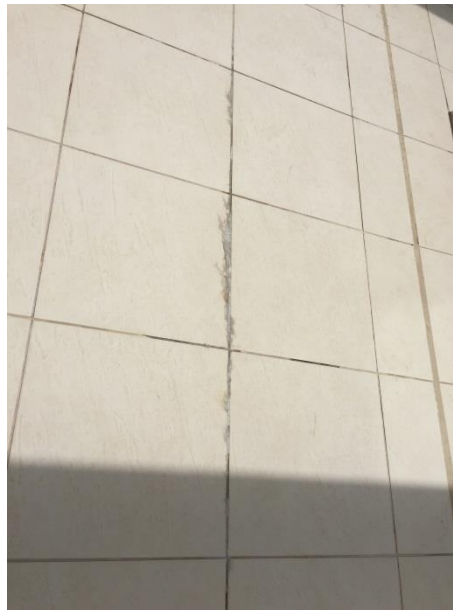
Figura 50. Ausência de rejunte.

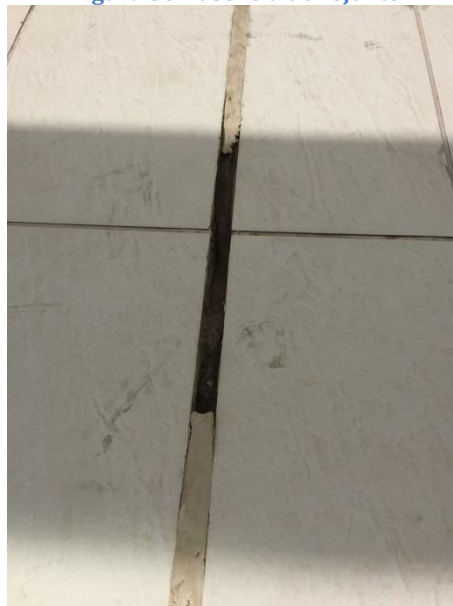
Figura 51. Ausência de reparo em junta de dilatação.

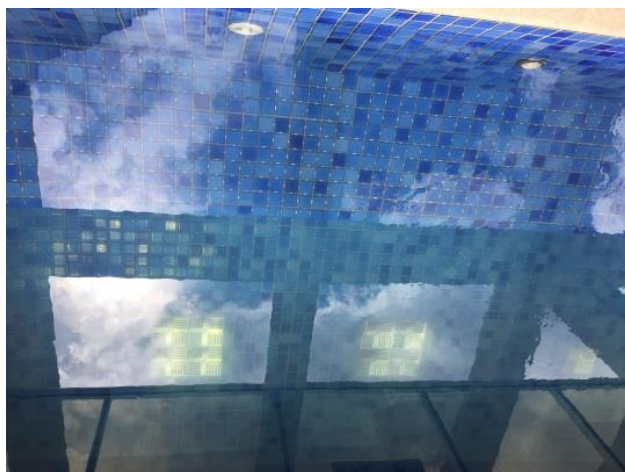
Figura 52. Ausência de rejunte.

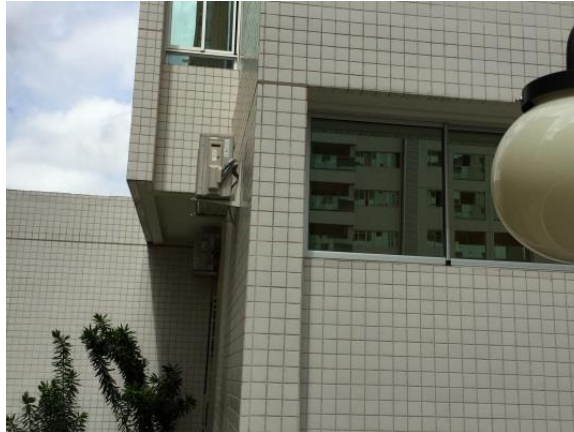
Figura 57. Aparelho de ar condicionado instalado posteriormente.

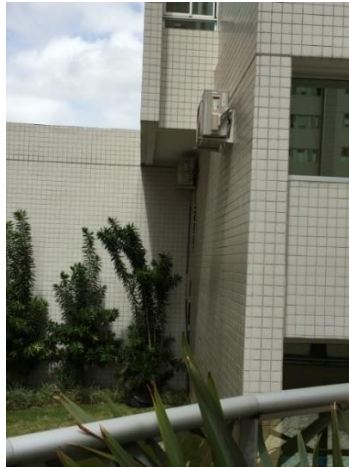
Figura 58. Aparelho de ar condicionado instalado posteriormente.

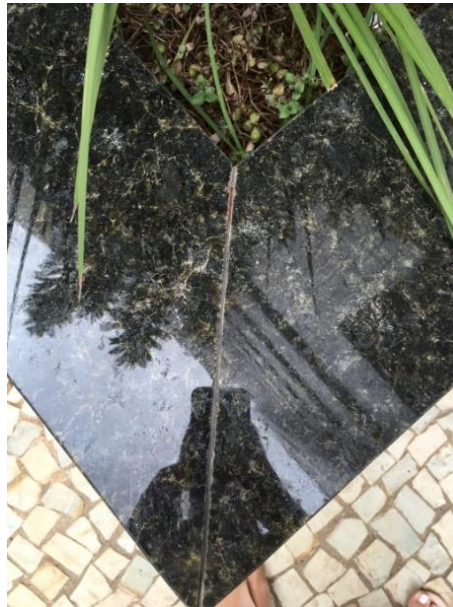
Figura 78. Falha no rejunte das peças de granito nas jardineiras.

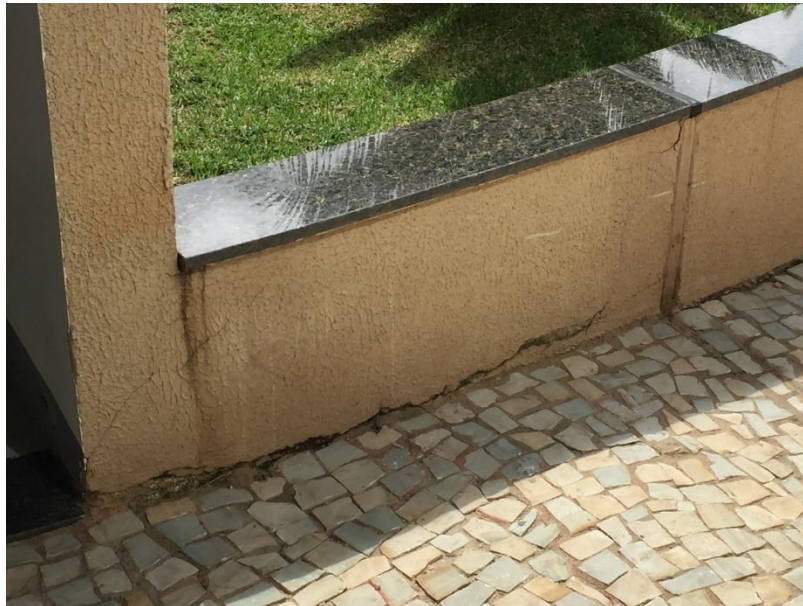
| | Ausência de rejunte no granito e de reparo na junta da base mureta de jardim; trincas em toda a mureta de jardim na área comum do condomínio. | | | | | |

Figura 96. Ausência de rejunte no granito e de reparo na junta da base mureta de jardim.

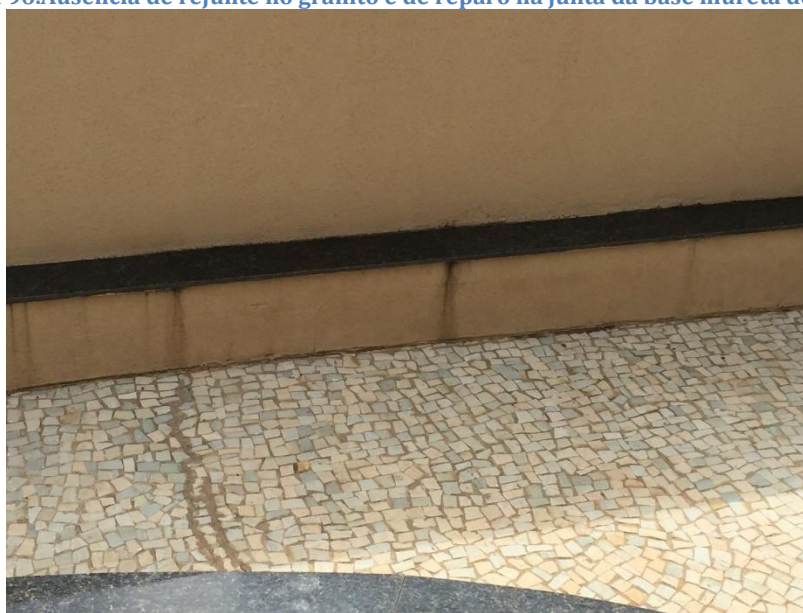
Figura 97. Ausência de rejunte no granito e de reparo na junta da base mureta de jardim.

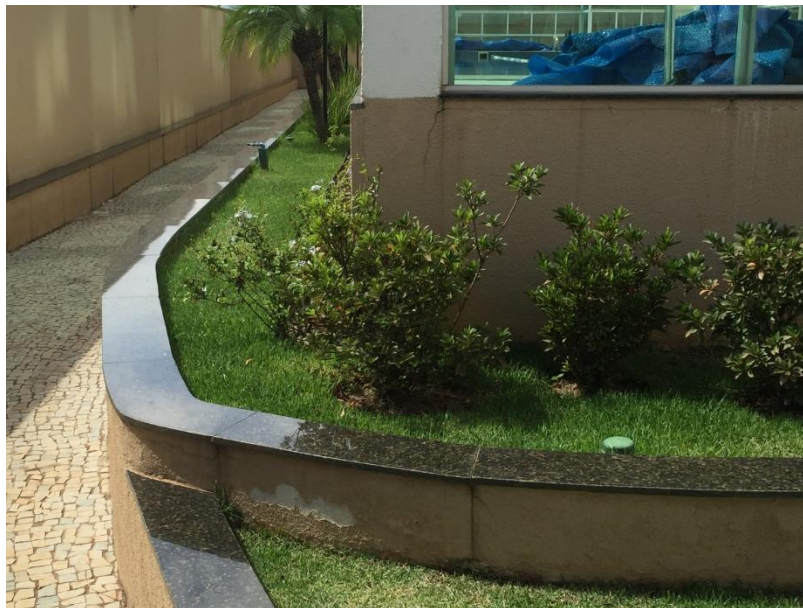
| | Ausência de rejunte no granito e de reparo na junta da base mureta de jardim; trincas em toda a mureta de jardim na área comum do condomínio. | | | | | | |

Figura 98. Ausência de rejunte no granito e de reparo na junta da base mureta de jardim.

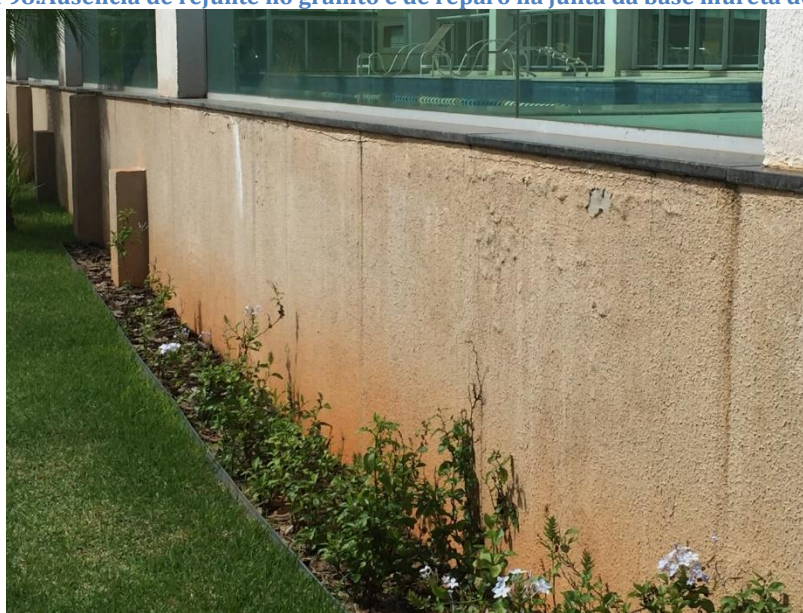
Figura 99. Ausência de rejunte no granito e de reparo na junta da base mureta de jardim.

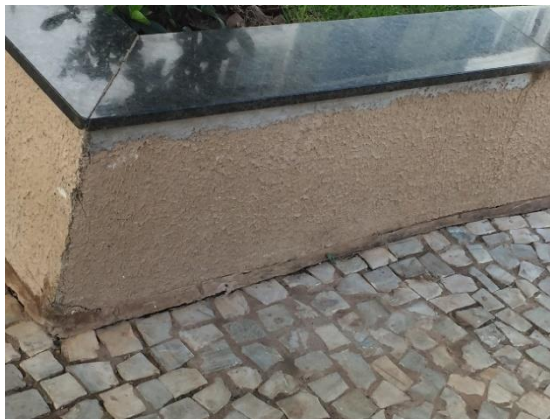
| | Ausência de rejunte no granito e de reparo na junta da base mureta de jardim; trincas em toda a mureta de jardim na área comum do condomínio. | | | | | |

Figura 100. Ausência de rejunte no granito e de reparo na junta da base mureta de jardim.

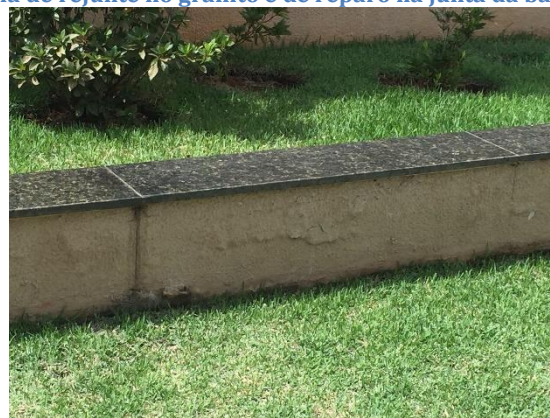
Figura 101. Ausência de rejunte no granito e de reparo na junta da base mureta de jardim.

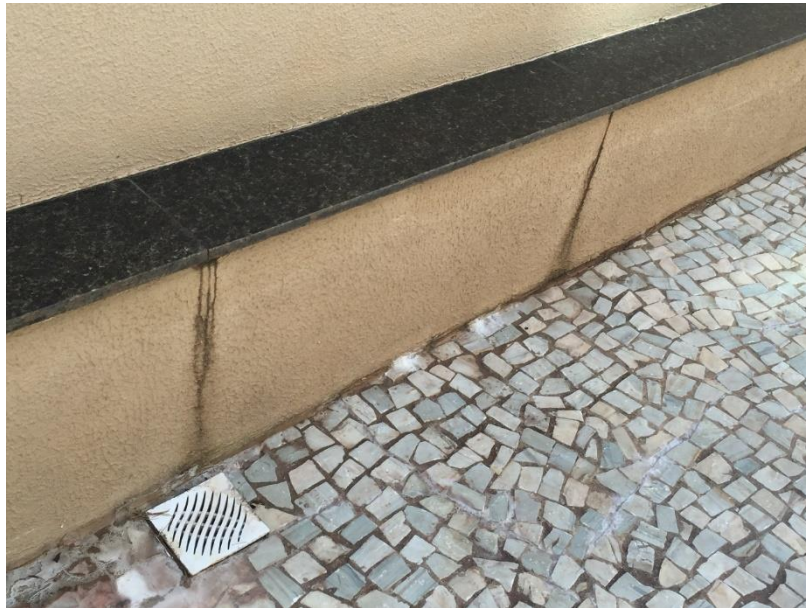
| 1.018.14 | <small>DESCRIÇÃO DA ANOMALIA</small> Ausência de rejunte no granito e de reparo na junta da base mureta de jardim; trincas em toda a mureta de jardim na área comum do condomínio. | | | | |

Figura 103. Ausência de rejunte no granito e de reparo na junta da base mureta de jardim.

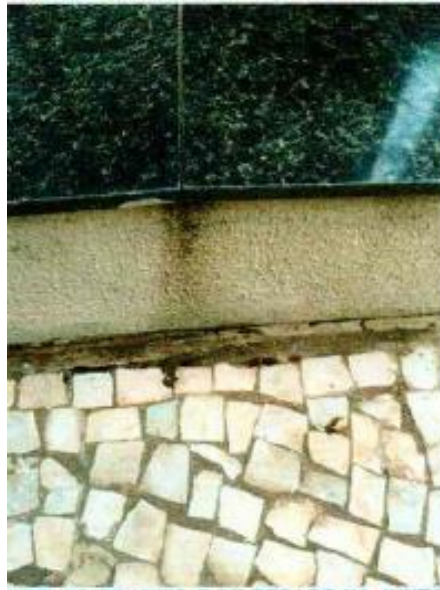
Figura 104. Ausência de rejunte no granito e de reparo na junta da base mureta de jardim.

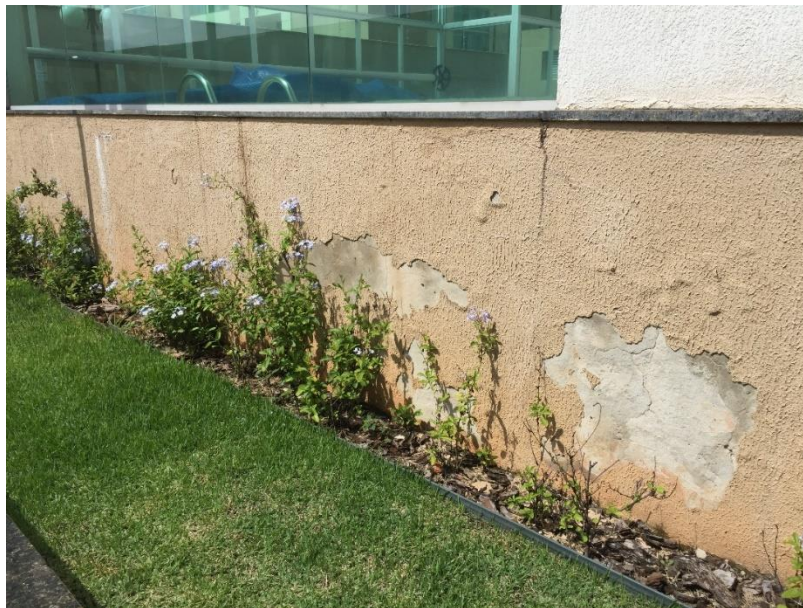
| | Ausência de rejunte no granito e de reparo na junta da base mureta de jardim; trincas em toda a mureta de jardim na área comum do condomínio. | | | |

Figura 105. Ausência de rejunte no granito e de reparo na junta da base mureta de jardim.

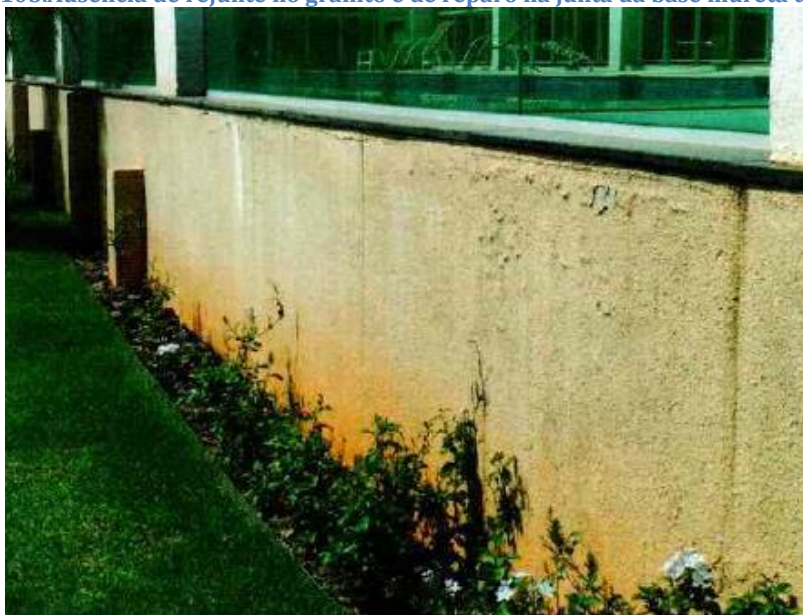
Figura 106. Ausência de rejunte no granito e de reparo na junta da base mureta de jardim.

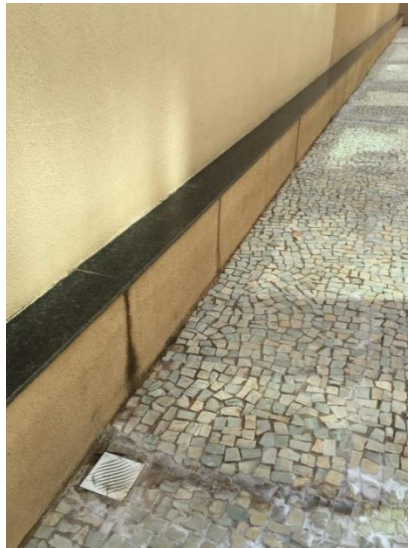
| | Ausência de rejunte no granito e de reparo na junta da base mureta de jardim; trincas em toda a mureta de jardim na área comum do condomínio. | | | | | |

Figura 107. Ausência de rejunte no granito e de reparo na junta da base mureta de jardim.

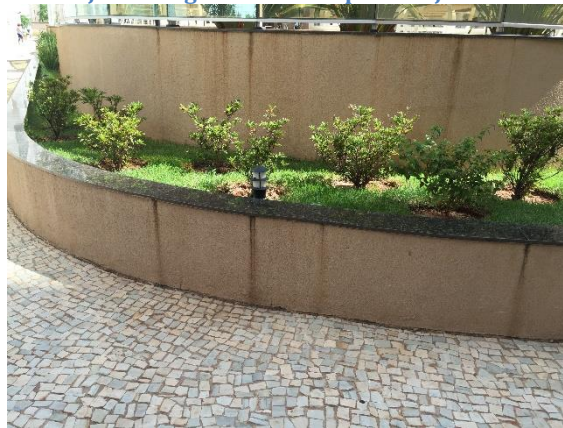
Figura 108. Ausência de rejunte no granito e de reparo na junta da base mureta de jardim.

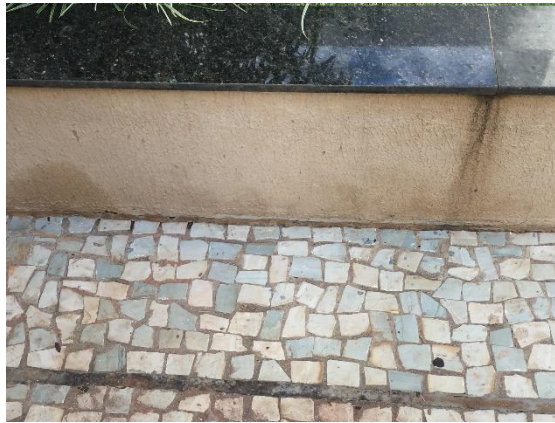
| | Ausência de rejunte no granito e de reparo na junta da base mureta de jardim; trincas em toda a mureta de jardim na área comum do condomínio. | | | | | |

Figura 109. Ausência de rejunte no granito e de reparo na junta da base mureta de jardim.

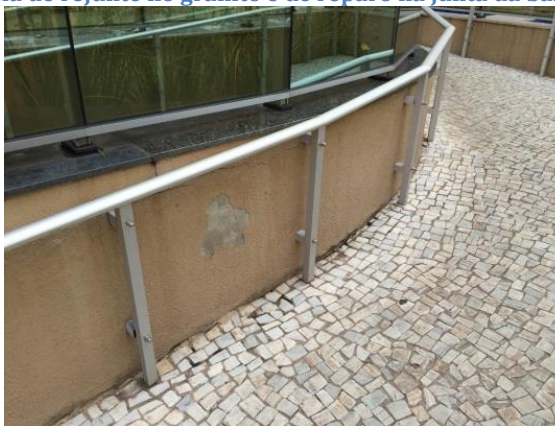
Figura 110. Ausência de rejunte no granito e de reparo na junta da base mureta de jardim.

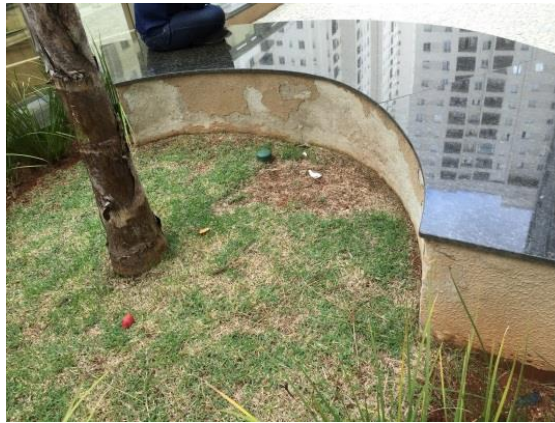
| | Ausência de rejunte no granito e de reparo na junta da base mureta de jardim; trincas em toda a mureta de jardim na área comum do condomínio. | | | | | |

Figura 111. Ausência de rejunte no granito e de reparo na junta da base mureta de jardim.

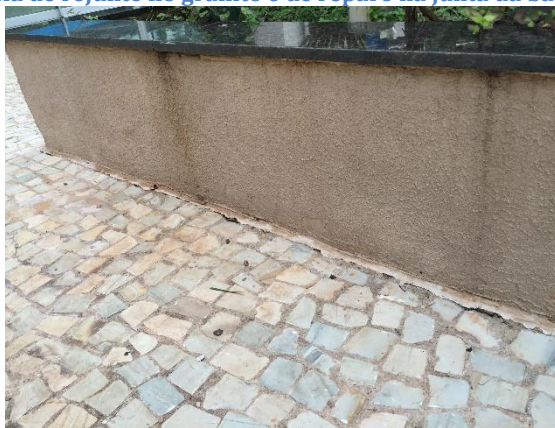
Figura 112. Ausência de rejunte no granito e de reparo na junta da base mureta de jardim.

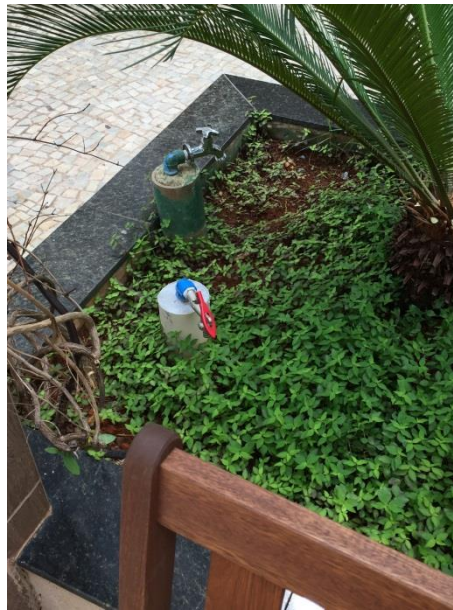
Figura 117. Torneiras instaladas pelo Condomínio.

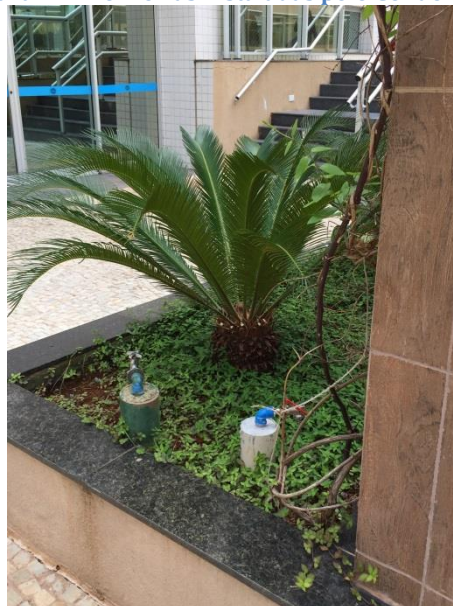
Figura 118. Torneiras instaladas pelo Condomínio.

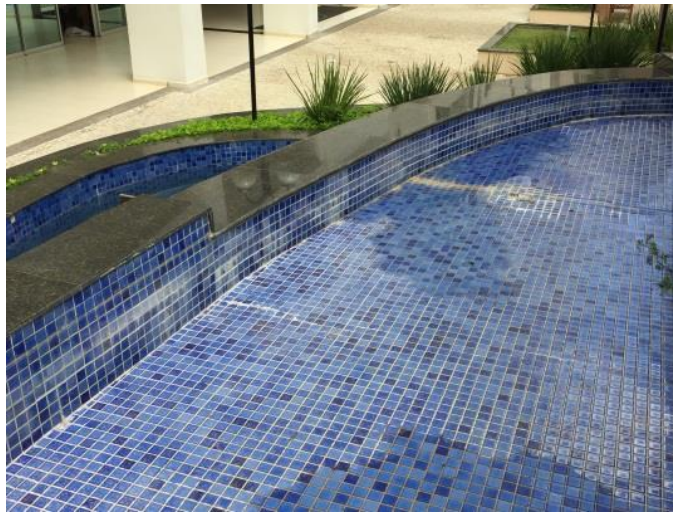
Figura 123. Pastilhas sem rejunte.

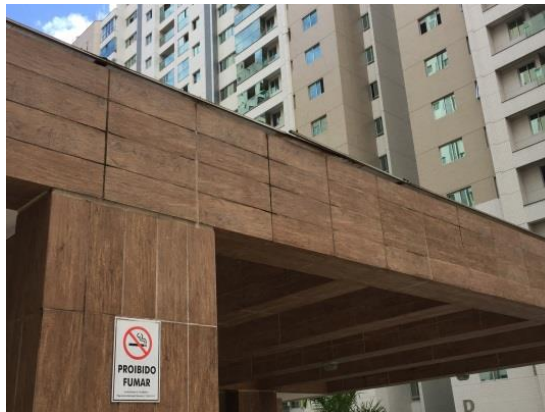
Figura 130..Acabamento de telhado solto.

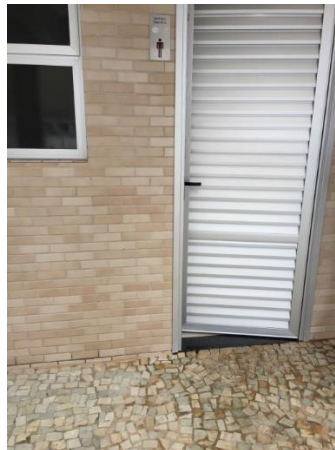
Figura 132. Pedra portuguesa danificada e sem rejunte.

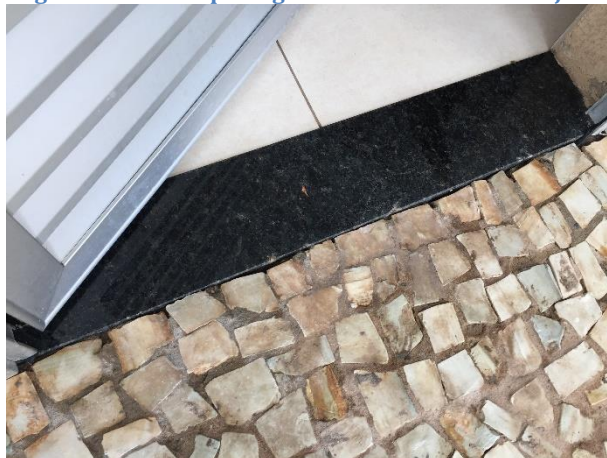
Figura 133. Pedra portuguesa danificada e sem rejunte.

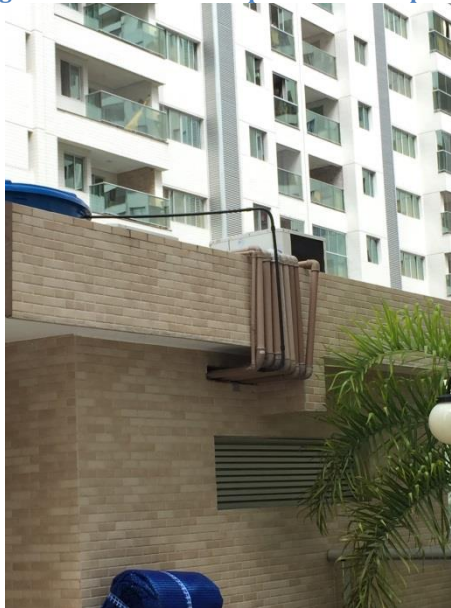
Sistema de aquecimento realizado pelo Condomínio posteriormente a entrega.

Figura 135. Sistema de aquecimento da piscina.

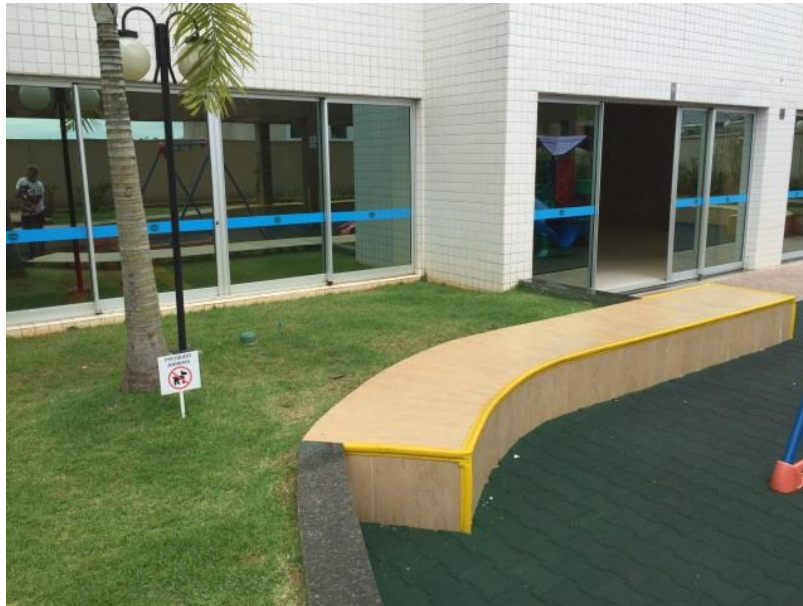
Figura 142. Jardim com indícios de umidade.

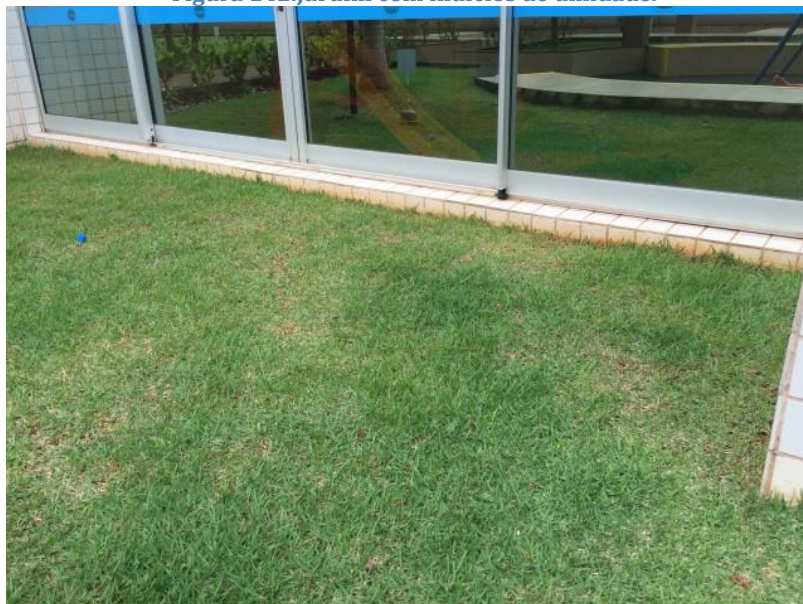
Figura 143. Jardim com indícios de umidade.

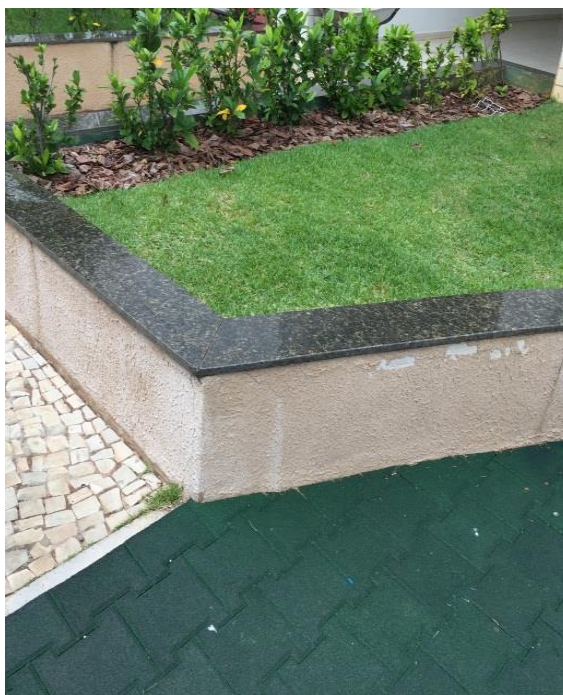
Figura 144. Muretas com pintura descascando.

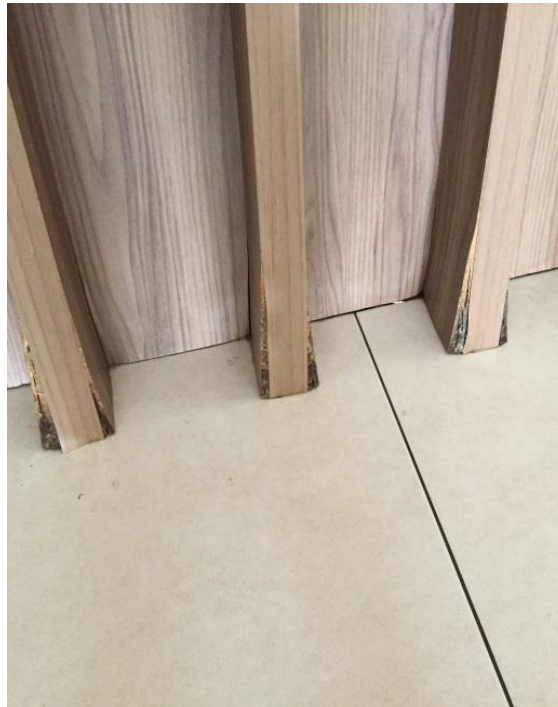
Figura 155. Painel de madeira danificado por água.

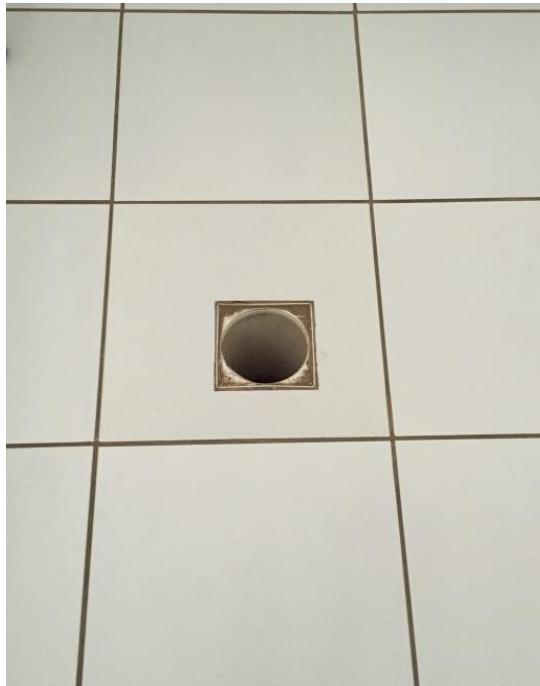
Figura 191. Ausência de acabamento do ralo.

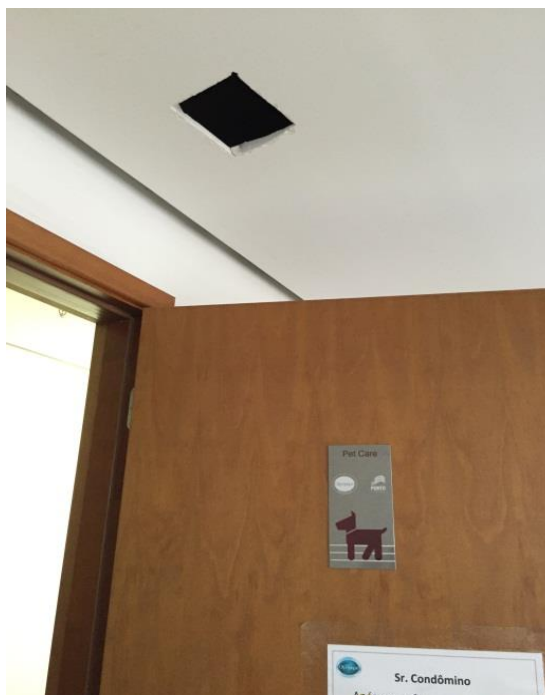
Figura 197. Buraco no forro.

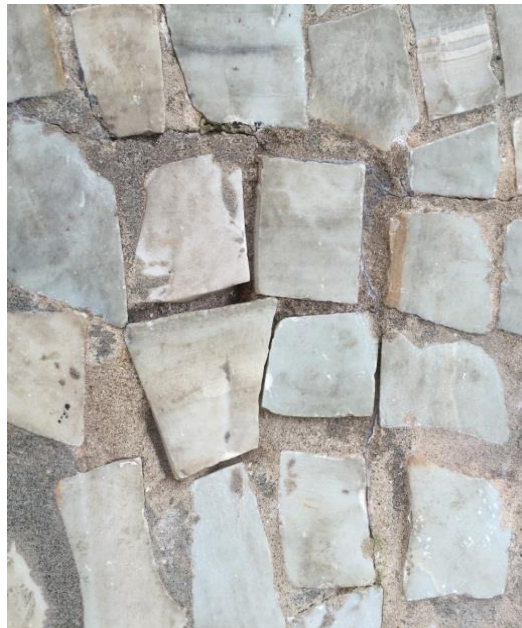
Figura 227. Piso sem rejunte.

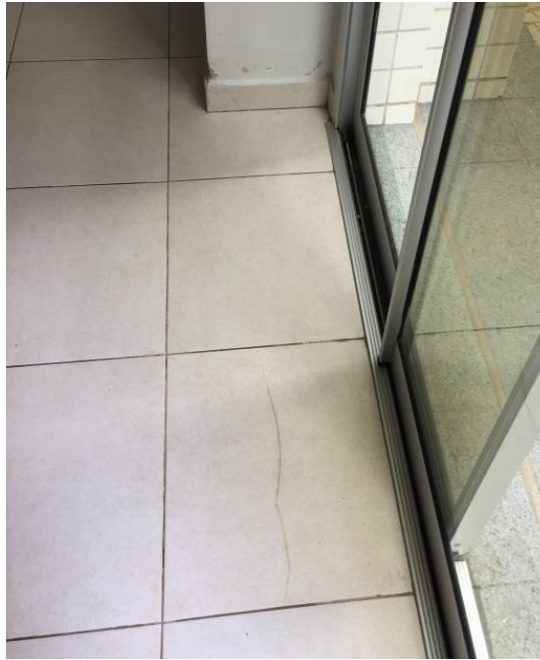
Figura 230. Ausência de rejunte.

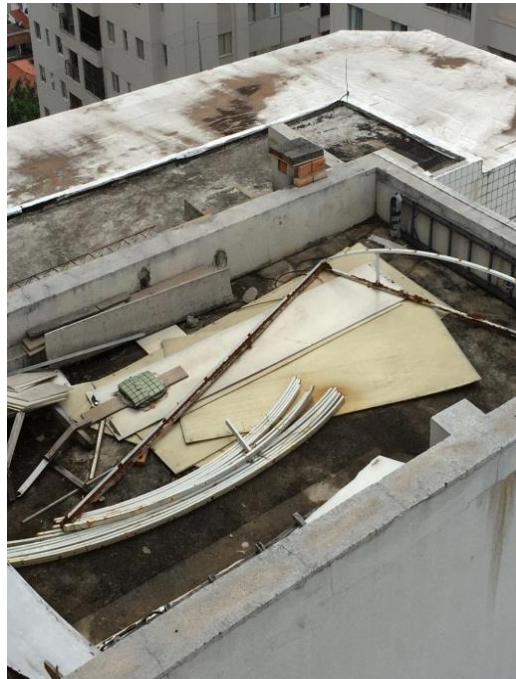
| Necessidade de limpeza do entulho na laje da unidade autonoma. | | PROJETO | | | X |

Figura 261. Acumulo de entulho.

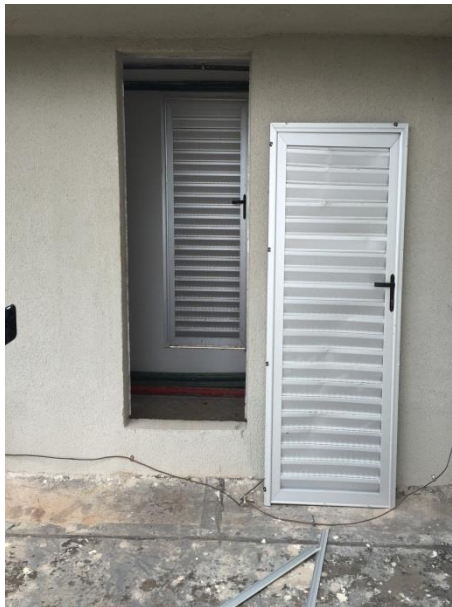
Figura 264. Sem porta de acesso à cobertura.

A cobertura se encontra sem a porta de acesso, devendo ser recolocada pelo condomínio.

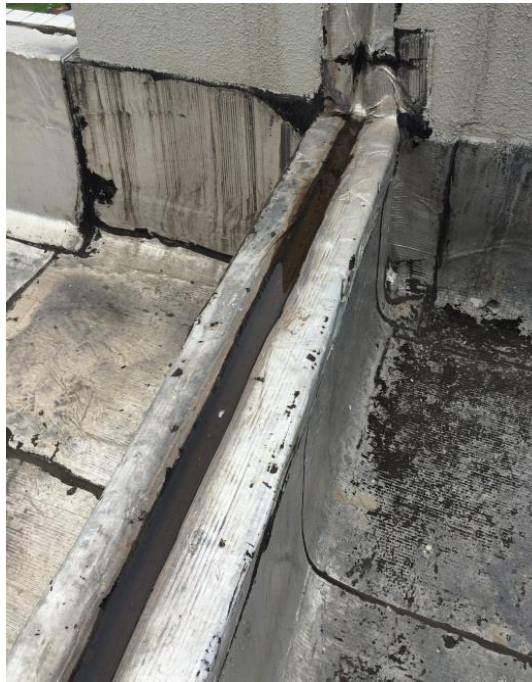
Figura 268. Acumulo de água.
