# RELATÓRIO DE INSPEÇÃO SISTEMAS DE INSTALAÇÃO VERSÃO FINAL

CLIENTE  
**DISCO INCORPORADORA IMOB. LTDA.**

## 2.RELATÓRIO DE INSPEÇÃO

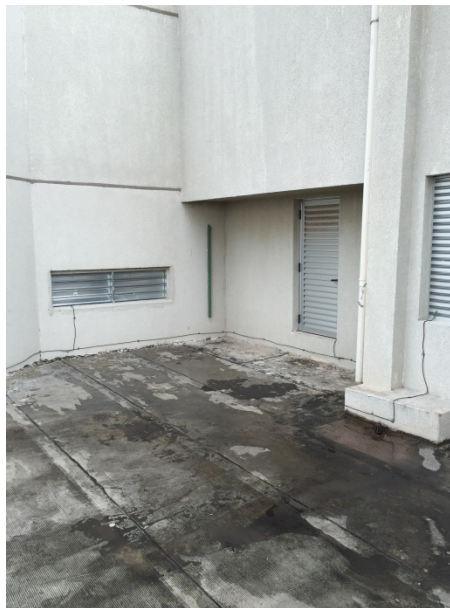
<b>2.001.01</b>	DESCRIÇÃO DA ANOMALIA <b>Aterramento realizado pelo Condomínio.</b>			
GRAU DE RISCO	CLASSIFICAÇÃO			
<b>CRÍTICO</b> <b>REGULAR</b> <b>MÍNIMO</b>	<b>ENDÓGENA</b>	<b>EXÓGENA</b>	<b>NATURAL</b>	<b>FUNCIONAL</b>
X				X
	CLASSIFICAÇÃO			
	<b>PROJETO</b>	<b>MATERIAIS</b>	<b>EXECUÇÃO</b>	<b>MANUTENÇÃO</b>
				X
OBSERVAÇÕES

FIGURA 1. ATERRAMENTO REALIZADO PELO CONDOMÍNIO.

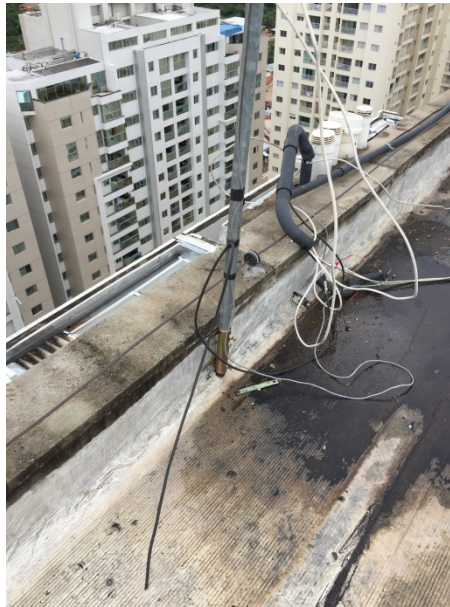
<b>2.003.02</b>	<b>DESCRIÇÃO DA ANOMALIA</b>			
	Antena coletiva entregue originalmente pela construtora fixada inicialmente na fachada, foi reinstalada pelo condomínio, furando a manta de impermeabilização, e se encontra amarrada por arames.			
<b>GRAU DE RISCO</b>	<b>CRÍTICO</b>	<b>REGULAR</b>	<b>MÍNIMO</b>	<b>CLASSIFICAÇÃO</b>
X				ENDÓGENA      EXÓGENA      NATURAL      FUNCIONAL
				PROJETO      MATERIAIS      EXECUÇÃO      MANUTENÇÃO
				X

FIGURA 7. INSTALAÇÃO DE ANTENA DANIFICANDO MANTA DE IMPERMEABILIZAÇÃO.

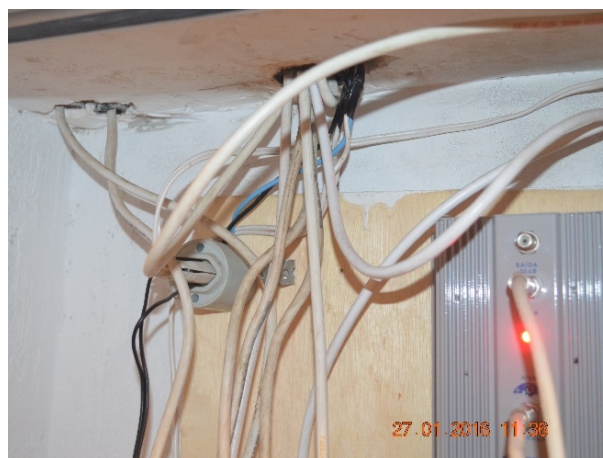
<b>2.003.04</b>	DESCRIÇÃO DA ANOMALIA			
	Caixa de descida dos cabos de antenas, com equipamentos sem identificação e cabos desorganizados, além de misturados com alimentadores elétricos.			
GRAU DE RISCO		CLASSIFICAÇÃO		
<b>CRÍTICO</b>	<b>REGULAR</b>	<b>MÍNIMO</b>	ENDÓGENA	EXÓGENA
	X			NATURAL
				FUNCIONAL
				X
		CLASSIFICAÇÃO		
		PROJETO	MATERIAIS	EXECUÇÃO
				MANUTENÇÃO
				X

FIGURA 11.CABOS DESORGANIZADOS.

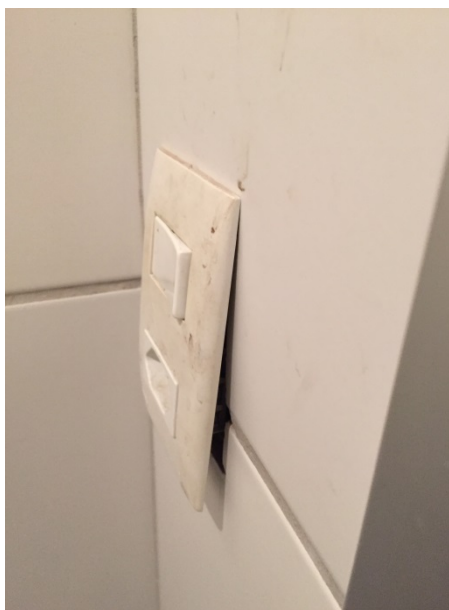
<b>2.005.01</b>	DESCRIÇÃO DA ANOMALIA <b>Caixa de interruptor deslocada.</b>		
GRAU DE RISCO	CLASSIFICAÇÃO		
<b>CRÍTICO</b>	<b>REGULAR</b>	<b>MÍNIMO</b>	
<b>X</b>	<b>ENDÓGENA</b>	<b>EXÓGENA</b>	<b>NATURAL</b>
			<b>FUNCIONAL</b>
			<b>X</b>
	CLASSIFICAÇÃO		
	<b>PROJETO</b>	<b>MATERIAIS</b>	<b>EXECUÇÃO</b>
			<b>MANUTENÇÃO</b>
			<b>X</b>
OBSERVAÇÕES <b>Anomalia encontrada no depósito de lixo.</b>

**FIGURA 13.CAIXA DE INTERRUPTOR DESLOCADA.**

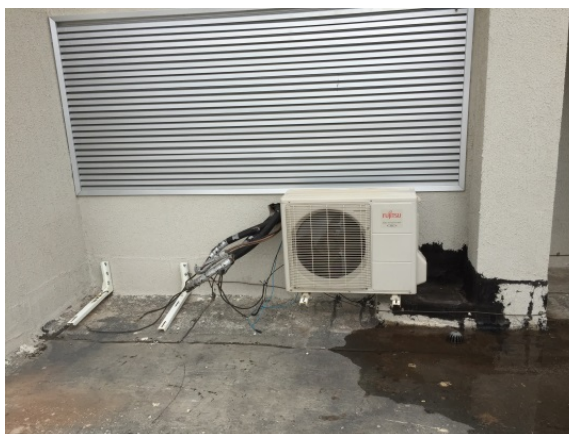
<b>2.009.01</b>	DESCRIÇÃO DA ANOMALIA <b>Aparelho de ar condicionado instalado na cobertura.</b>		
GRAU DE RISCO	CLASSIFICAÇÃO		
<b>CRÍTICO</b>	<b>REGULAR</b>	<b>MÍNIMO</b>	
X	ENDÓGENA	EXÓGENA	NATURAL
			FUNCIONAL
			X
	CLASSIFICAÇÃO	PROJETO	MATERIAIS
		EXECUÇÃO	MANUTENÇÃO
			X
OBSERVAÇÕES

FIGURA 22. APARELHO DE AR CONDICIONADO INSTALADO NA COBERTURA.

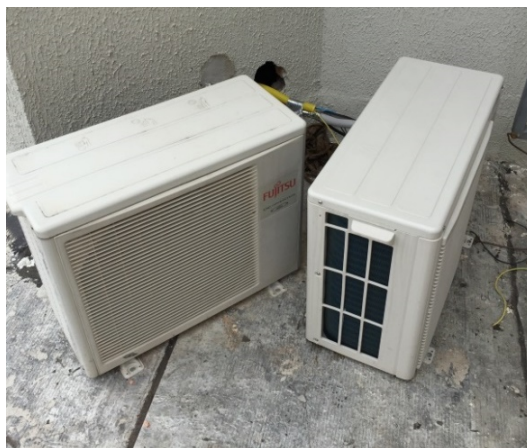
FIGURA 23. INSTALAÇÃO DE AR CONDICIONADO.

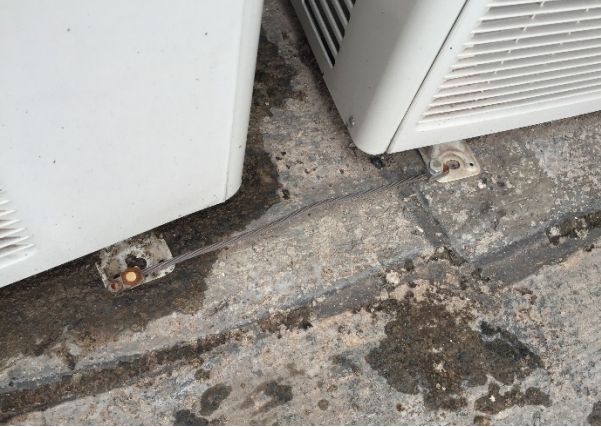
<b>2.009.02</b>	DESCRIÇÃO DA ANOMALIA			
	Aterramento de aparelho de ar condicionado perfurando a manta de impermeabilização.			
	GRAU DE RISCO			CLASSIFICAÇÃO
<b>CRÍTICO</b>	<b>REGULAR</b>	<b>MÍNIMO</b>	<b>ENDÓGENA</b>	<b>EXÓGENA</b>
X				
			<b>NATURAL</b>	<b>FUNCIONAL</b>
				X
			CLASSIFICAÇÃO	
			<b>PROJETO</b>	<b>MATERIAIS</b>
				<b>EXECUÇÃO</b>
				<b>MANUTENÇÃO</b>
				X
OBSERVAÇÕES				
-				
IMAGENS

<b>FIGURA 24. ATERRAMENTO DE APARELHO DE AR CONDICIONADO PERFURANDO MANTA DE IMPERMEABILIZAÇÃO.</b>

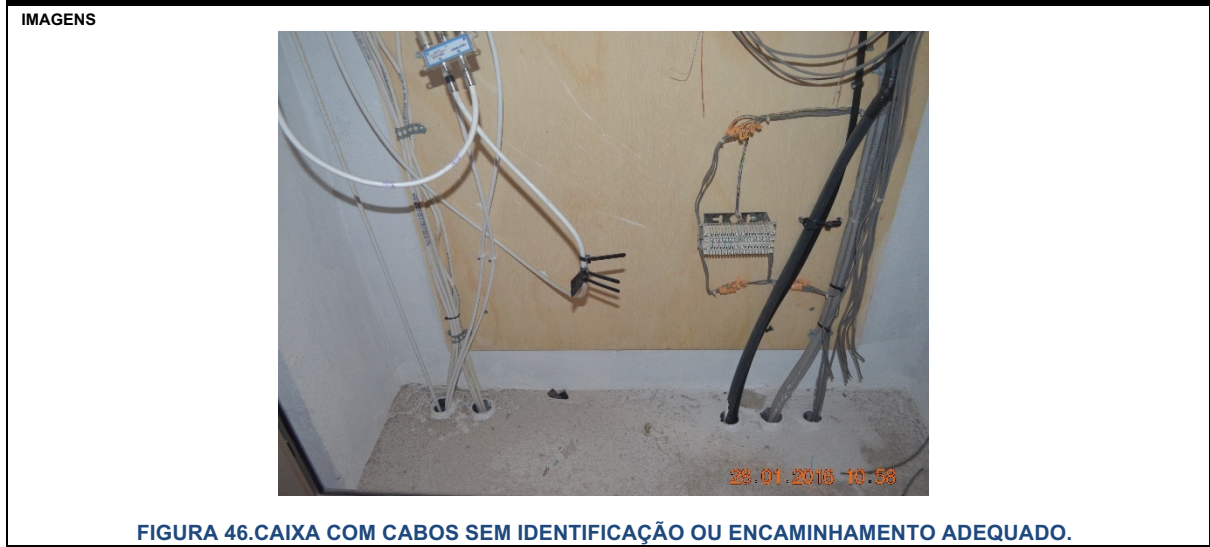
<b>2.013.01</b>	DESCRIÇÃO DA ANOMALIA Caixa CFTV/Telefonia com cabos sem identificação ou encaminhamento adequado.			
GRAU DE RISCO	CLASSIFICAÇÃO			
<b>CRÍTICO</b>	<b>REGULAR</b>	<b>MÍNIMO</b>	<b>ENDÓGENA</b>	<b>EXÓGENA</b>
X			<b>NATURAL</b>	<b>FUNCIONAL</b>
			<b>PROJETO</b>	<b>MANUTENÇÃO</b>
				X

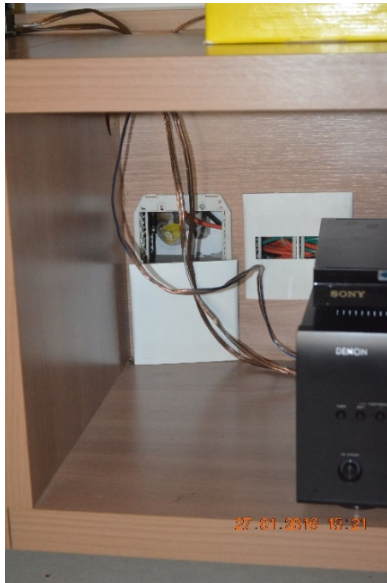
**FIGURA 52.FIAÇÃO ELÉTRICA EXPOSTA.**

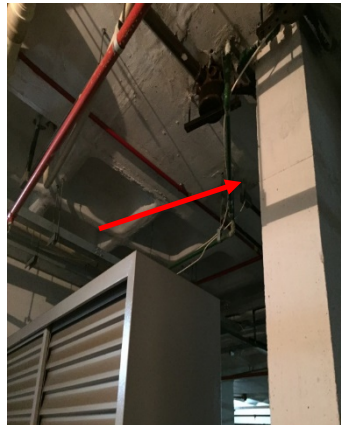
FIGURA 56. INSTALAÇÕES ALTERADAS.

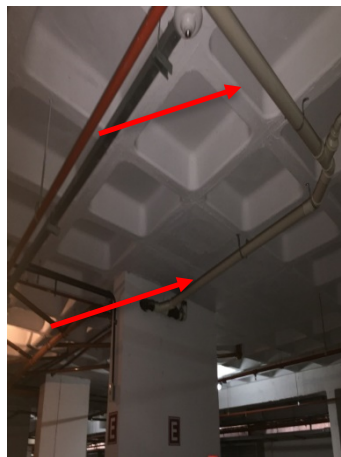
FIGURA 57. INSTALAÇÕES ALTERADAS.

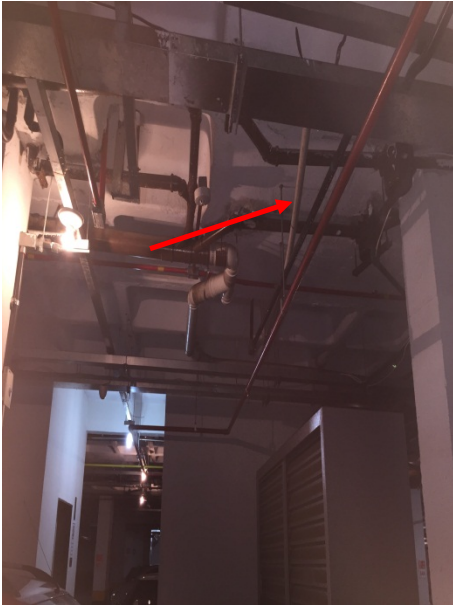
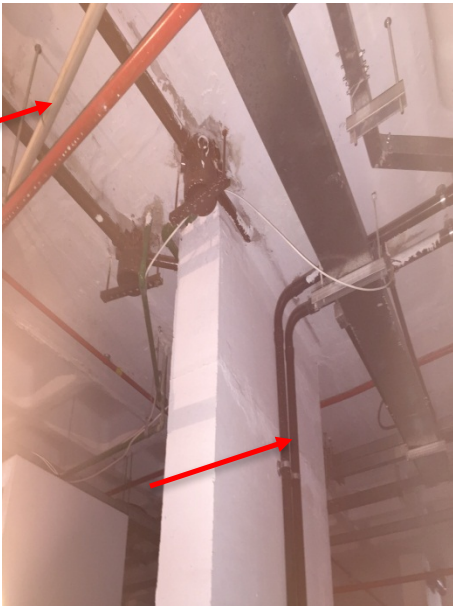
<b>2.018.02</b>	DESCRIÇÃO DA ANOMALIA			
	Instalações alteradas, abaixo das lojas localizadas no Térreo.			
GRAU DE RISCO	CLASSIFICAÇÃO			
<b>CRÍTICO</b> <b>REGULAR</b> <b>MÍNIMO</b>	<b>ENDÓGENA</b>	<b>EXÓGENA</b>	<b>NATURAL</b>	<b>FUNCIONAL</b>
X				X
	CLASSIFICAÇÃO			
	<b>PROJETO</b>	<b>MATERIAIS</b>	<b>EXECUÇÃO</b>	<b>MANUTENÇÃO</b>
				X
OBSERVAÇÕES				
IMAGENS

FIGURA 58. INSTALAÇÕES ALTERADAS.

FIGURA 59. INSTALAÇÕES ALTERADAS.

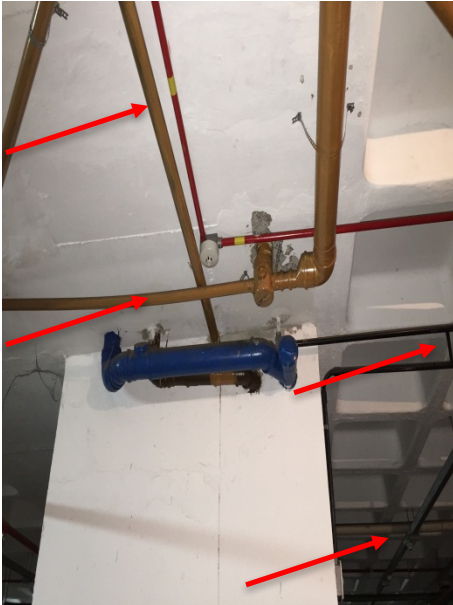
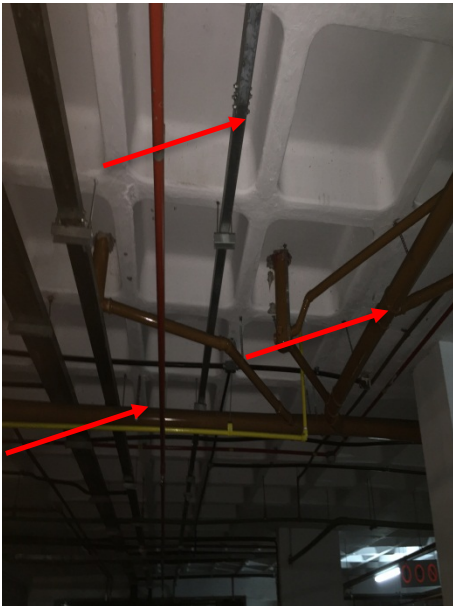
<b>2.018.03</b>	DESCRIÇÃO DA ANOMALIA					
Instalações alteradas, abaixo das lojas localizadas no Térreo.						
GRAU DE RISCO		CLASSIFICAÇÃO				
<b>CRÍTICO</b>	<b>REGULAR</b>	<b>MÍNIMO</b>	ENDÓGENA	EXÓGENA	NATURAL	FUNCIONAL
	X					X
		CLASSIFICAÇÃO				
		PROJETO	MATERIAIS	EXECUÇÃO	MANUTENÇÃO	
					X	
OBSERVAÇÕES						
IMAGENS

<b>FIGURA 60.INSTALAÇÕES ALTERADAS.</b>

<b>FIGURA 61.INSTALAÇÕES ALTERADAS.</b>

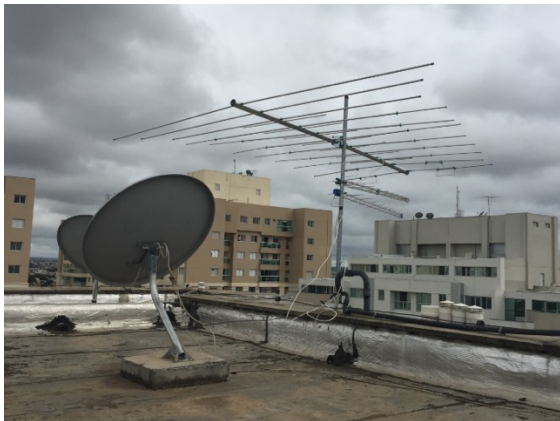
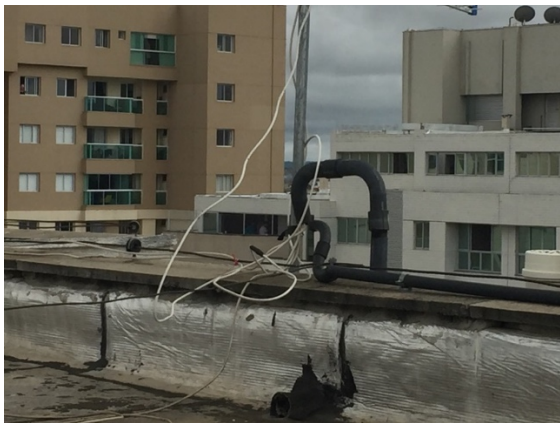
FIGURA 65.ANTENAS INSTALADAS PORTERIORMENTE.

FIGURA 66.ANTENAS INSTALADAS POSTERIORMENTE.

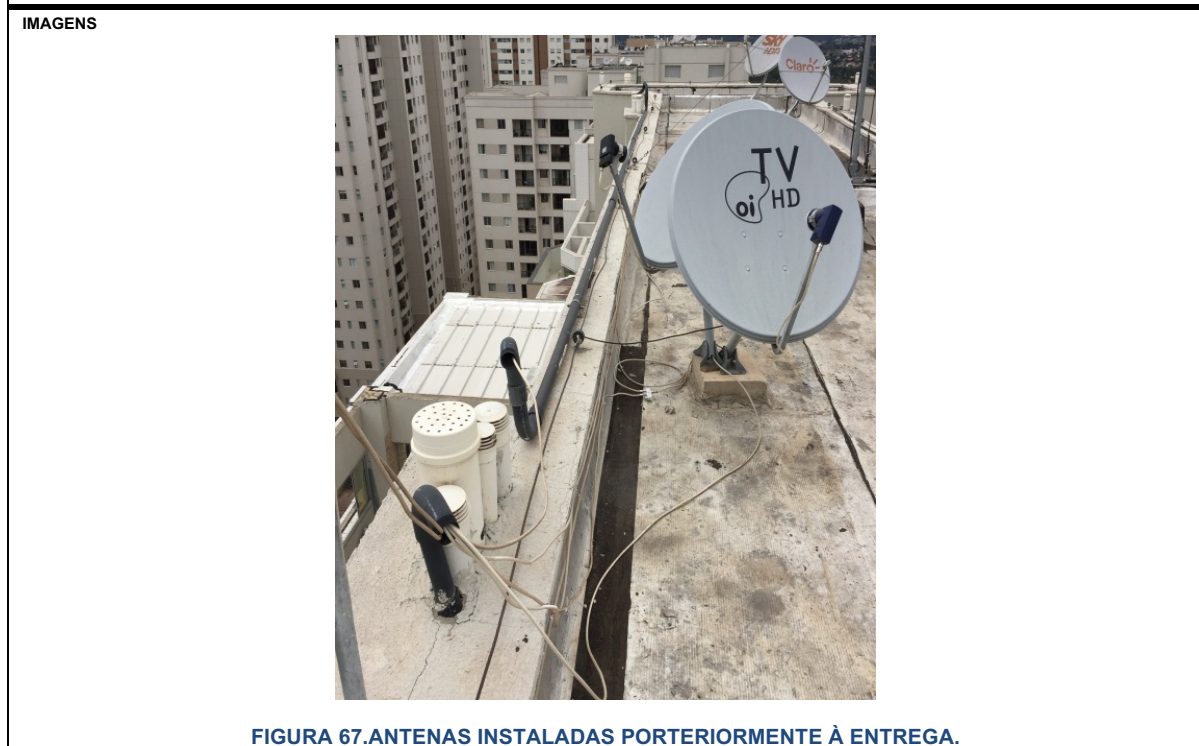
<b>2.023.01</b>	DESCRIÇÃO DA ANOMALIA <b>Antenas coletivas instaladas posterior a entrega e danificando a tubulação de tv.</b>		
GRAU DE RISCO	CLASSIFICAÇÃO		
<b>CRÍTICO</b> <b>REGULAR</b> <b>MÍNIMO</b>	<b>ENDÓGENA</b>	<b>EXÓGENA</b>	<b>NATURAL</b> <b>FUNCIONAL</b>
X			X
	CLASSIFICAÇÃO		
	<b>PROJETO</b>	<b>MATERIAIS</b>	<b>EXECUÇÃO</b> <b>MANUTENÇÃO</b>
			X

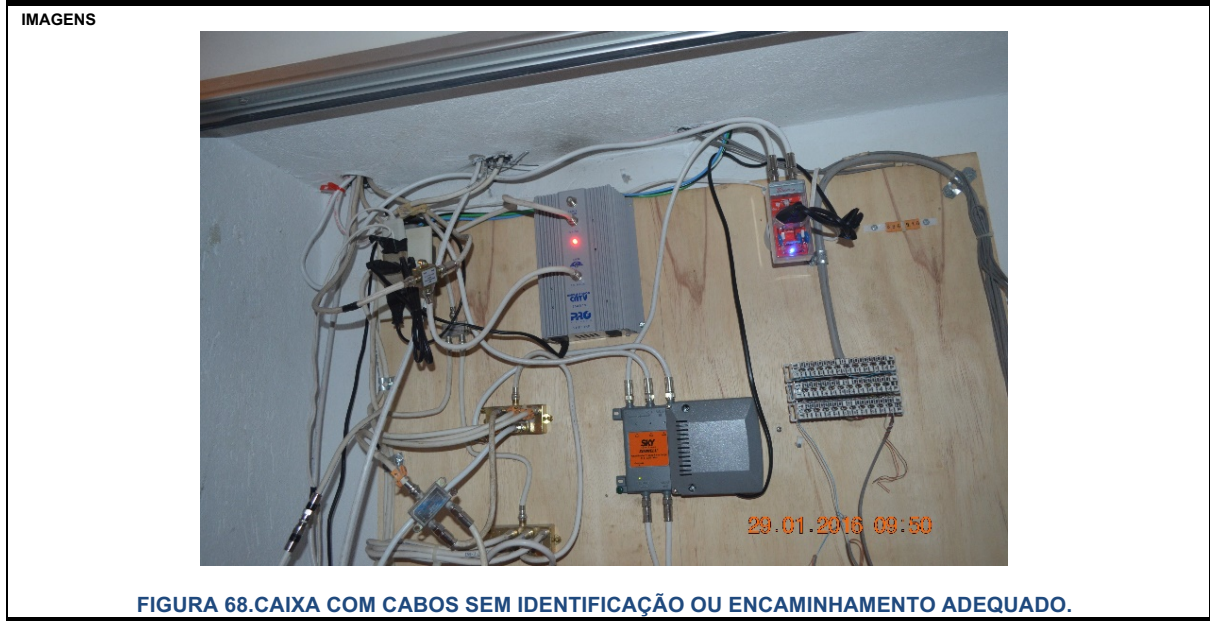
<b>2.024.01</b>	DESCRIÇÃO DA ANOMALIA <b>Caixa CFTV/TELEFONIA com cabos sem identificação ou encaminhamento adequado.</b>			
GRAU DE RISCO	CLASSIFICAÇÃO			
<b>CRÍTICO</b>	<b>REGULAR</b>	<b>MÍNIMO</b>	<b>ENDÓGENA</b>	<b>EXÓGENA</b>
	X			<b>NATURAL</b>
				<b>FUNCIONAL</b>
				X
			<b>CLASSIFICAÇÃO PROJETO</b>	<b>MATERIAIS</b>
				<b>EXECUÇÃO</b>
				<b>MANUTENÇÃO</b>
				X

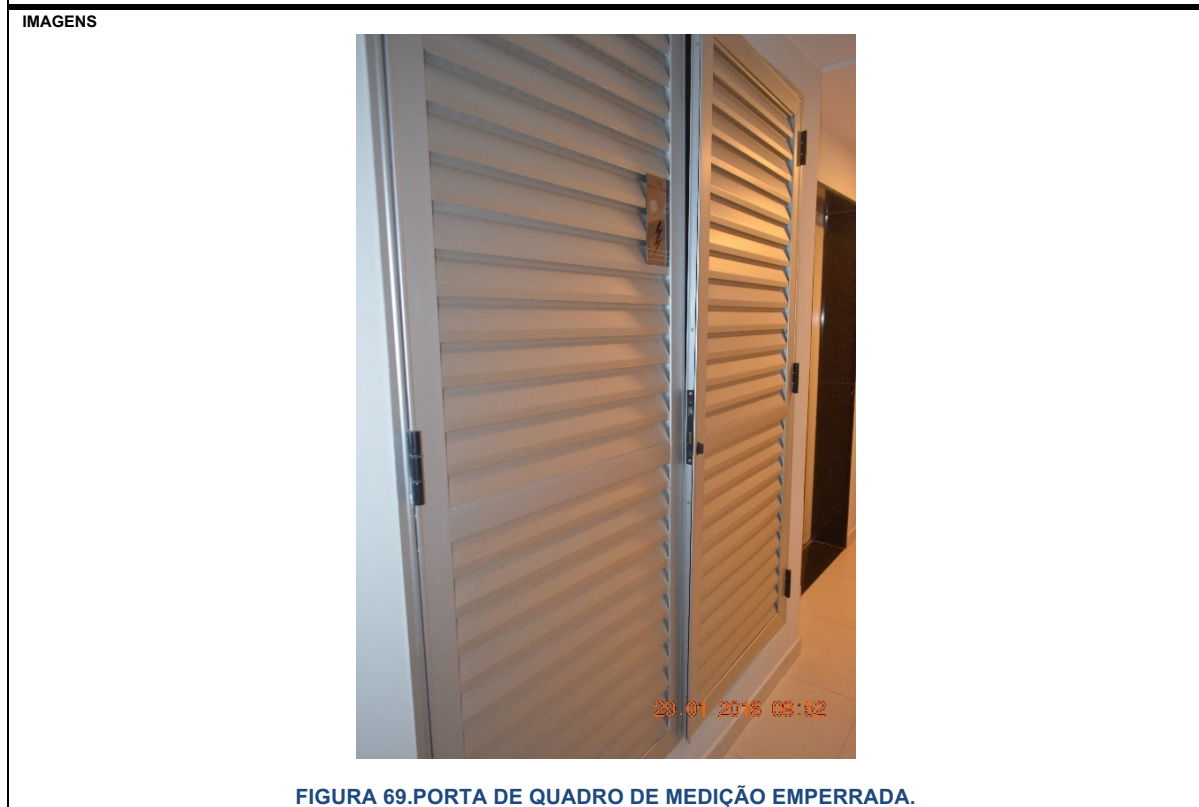
<b>2.025.01</b>	DESCRIÇÃO DA ANOMALIA <b>Porta de quadro de medição emperrado na parte inferior.</b>		
GRAU DE RISCO	CLASSIFICAÇÃO		
<b>CRÍTICO</b>	<b>REGULAR</b>	<b>MÍNIMO</b>	
X	ENDÓGENA	EXÓGENA	NATURAL
			FUNCIONAL X
	CLASSIFICAÇÃO		
	PROJETO	MATERIAIS	EXECUÇÃO
			MANUTENÇÃO X
OBSERVAÇÕES

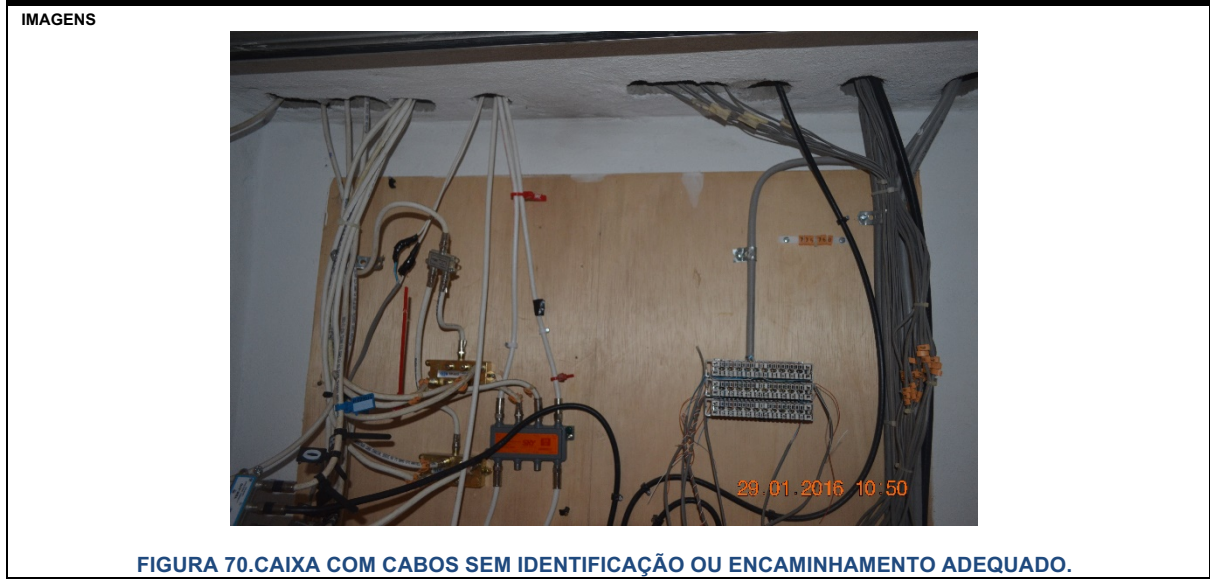
<b>2.026.01</b>	DESCRIÇÃO DA ANOMALIA <b>Caixa CFTV/TELEFONIA com cabos sem identificação ou encaminhamento adequado.</b>			
GRAU DE RISCO	CLASSIFICAÇÃO			
<b>CRÍTICO</b> <b>REGULAR</b> <b>MÍNIMO</b>	<b>ENDÓGENA</b>	<b>EXÓGENA</b>	<b>NATURAL</b>	<b>FUNCIONAL</b>
X				X
	CLASSIFICAÇÃO			
	<b>PROJETO</b>	<b>MATERIAIS</b>	<b>EXECUÇÃO</b>	<b>MANUTENÇÃO</b>
				X

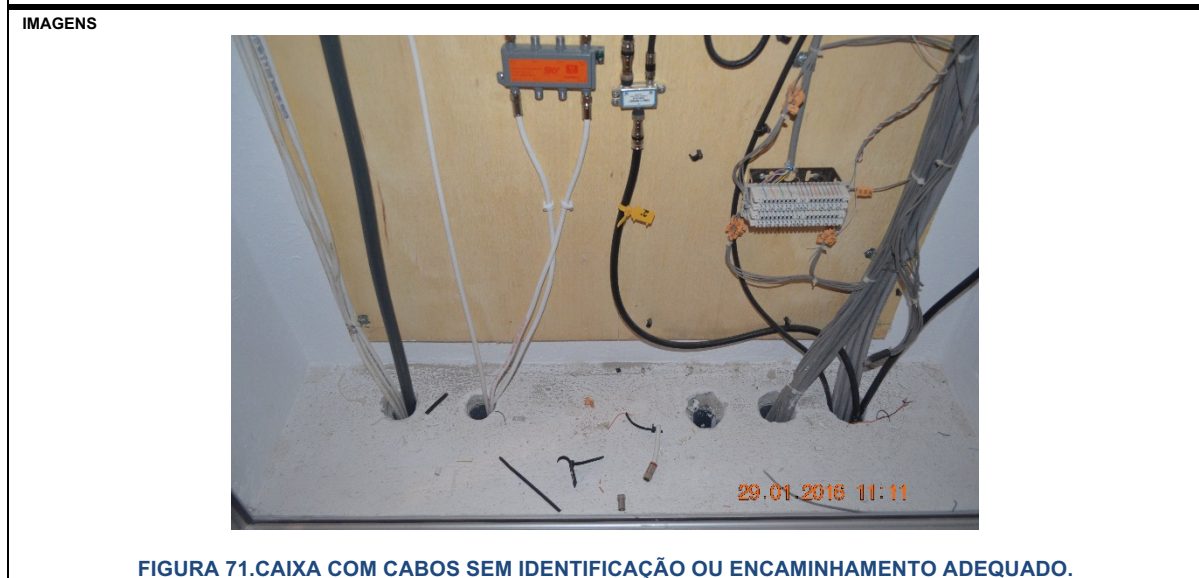
<b>2.027.01</b>	DESCRIÇÃO DA ANOMALIA <b>Caixa CFTV/TELEFONIA com cabos sem identificação ou encaminhamento adequado.</b>			
GRAU DE RISCO	CLASSIFICAÇÃO			
<b>CRÍTICO</b>	<b>REGULAR</b>	<b>MÍNIMO</b>	<b>ENDÓGENA</b>	<b>EXÓGENA</b>
X			<b>NATURAL</b>	<b>FUNCIONAL</b>
			<b>PROJETO</b>	<b>MATERIAIS</b>
			<b>EXECUÇÃO</b>	<b>MANUTENÇÃO</b>
				X

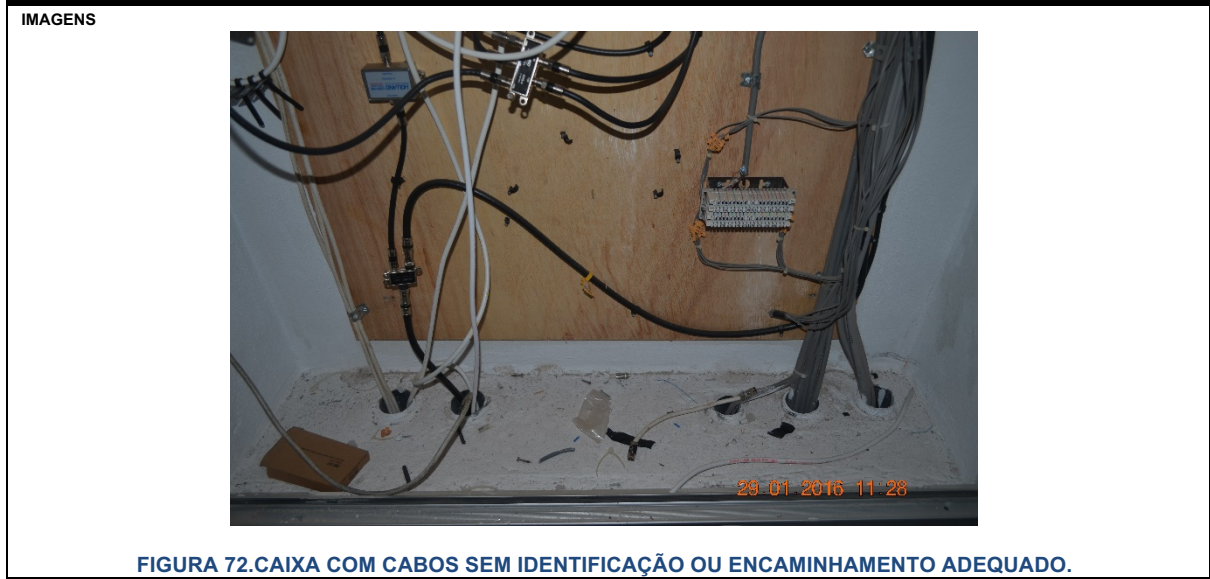
<b>2.028.01</b>	DESCRIÇÃO DA ANOMALIA <b>Caixa CFTV/TELEFONIA com cabos sem identificação ou encaminhamento adequado.</b>			
GRAU DE RISCO	CLASSIFICAÇÃO			
<b>CRÍTICO</b> <b>REGULAR</b> <b>MÍNIMO</b>	<b>ENDÓGENA</b>	<b>EXÓGENA</b>	<b>NATURAL</b>	<b>FUNCIONAL</b>
X				X
	CLASSIFICAÇÃO			
	<b>PROJETO</b>	<b>MATERIAIS</b>	<b>EXECUÇÃO</b>	<b>MANUTENÇÃO</b>
				X

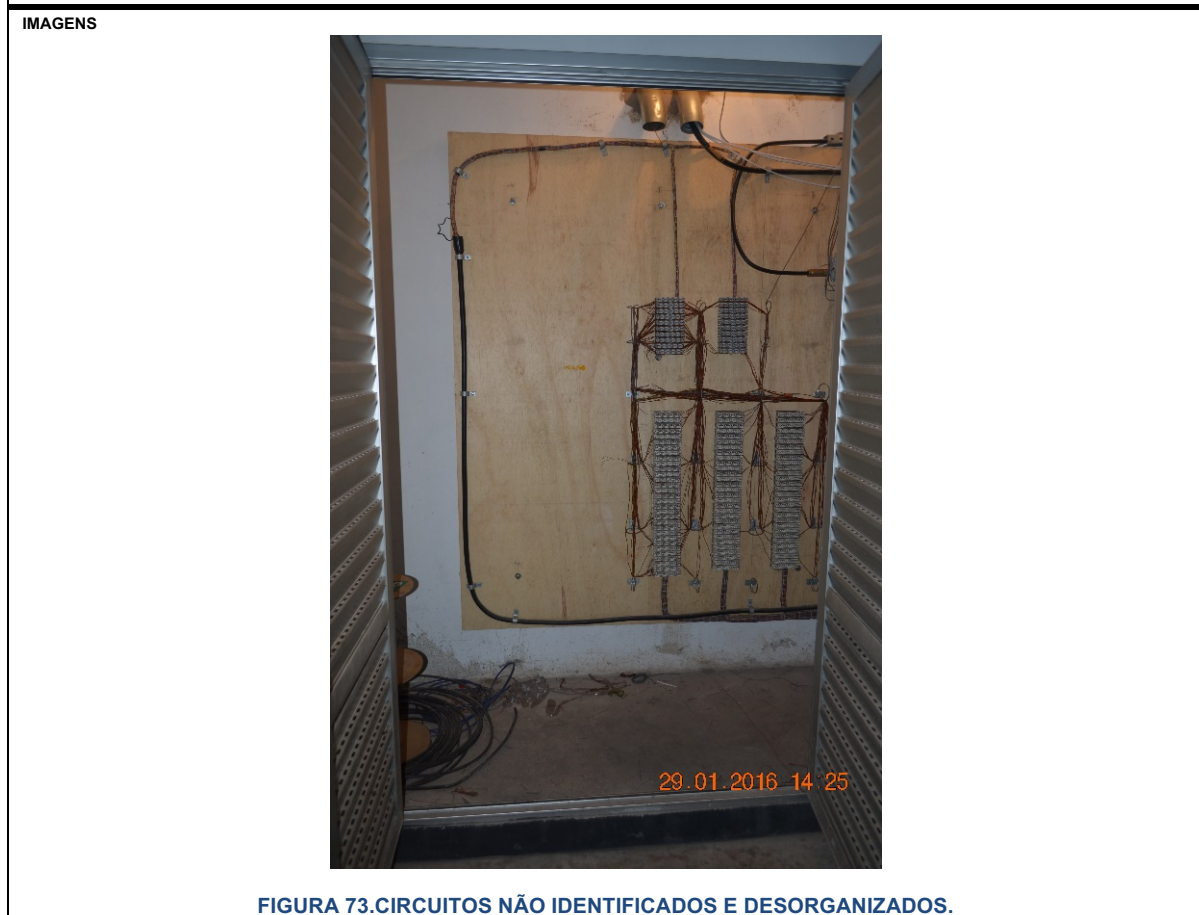
<b>2.029.01</b>	DESCRIÇÃO DA ANOMALIA Quadro principal de telefonia sem identificação dos circuitos, e com encaminhamento/organização de cabeamento inadequados.		
GRAU DE RISCO	CLASSIFICAÇÃO		
<b>CRÍTICO</b>	<b>REGULAR</b>	<b>MÍNIMO</b>	
X	ENDÓGENA	EXÓGENA	NATURAL
			FUNCIONAL
			X
	CLASSIFICAÇÃO	PROJETO	MATERIAIS
		EXECUÇÃO	MANUTENÇÃO
			X

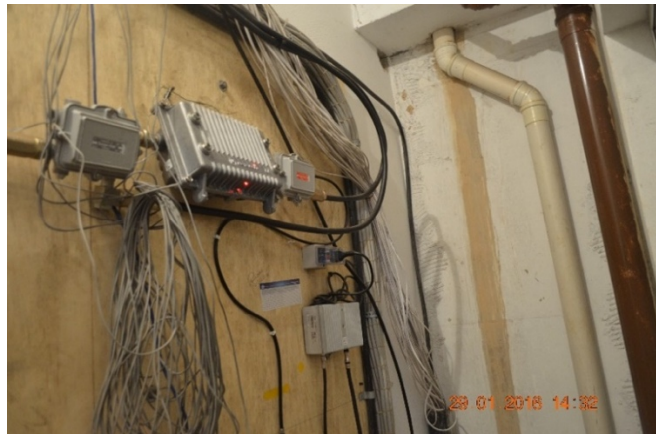
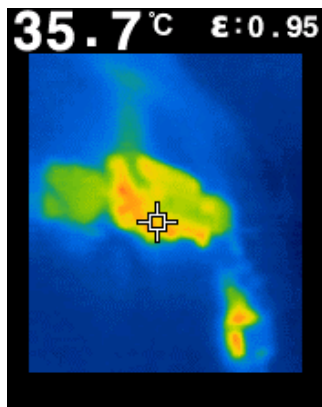
FIGURA 75. QUADRO PRINCIPAL DE TELEFONIA.

FIGURA 76. TERMOGRAFIA - QUADRO PRINCIPAL DE TELEFONIA.

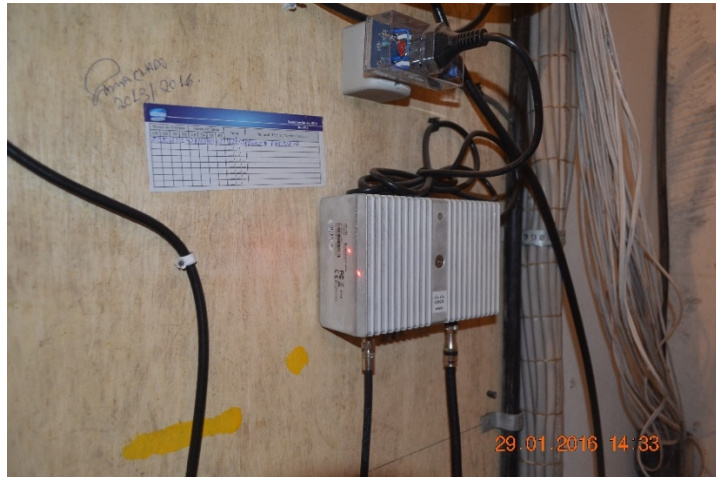
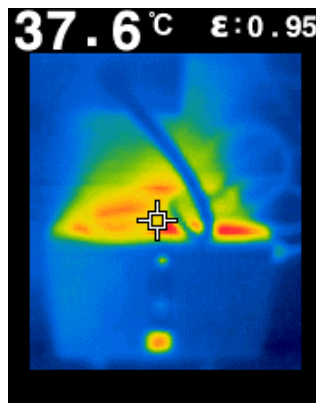
FIGURA 77. QUADRO PRINCIPAL DE TELEFONIA.

FIGURA 78. TERMOGRAFIA - QUADRO PRINCIPAL DE TELEFONIA.

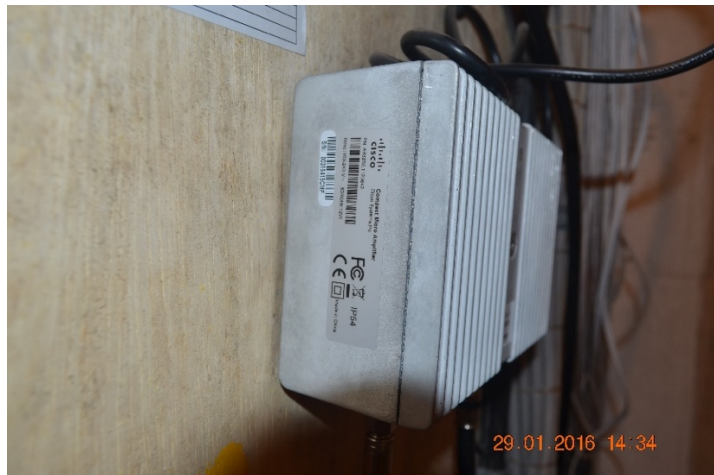
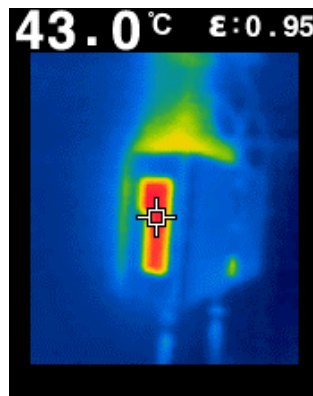
<b>2.030.03</b>	DESCRIÇÃO DA ANOMALIA			
	Quadro principal de telefonia com equipamentos instalados com sobreaquecimento.			
GRAU DE RISCO		CLASSIFICAÇÃO		
<b>CRÍTICO</b>	<b>REGULAR</b>	<b>MÍNIMO</b>	ENDÓGENA	EXÓGENA
	X			NATURAL
				FUNCIONAL
				X
		CLASSIFICAÇÃO		
		PROJETO	MATERIAIS	EXECUÇÃO
				MANUTENÇÃO
				X

FIGURA 79. QUADRO PRINCIPAL DE TELEFONIA.

FIGURA 80. TERMOGRAFIA - QUADRO PRINCIPAL DE TELEFONIA.

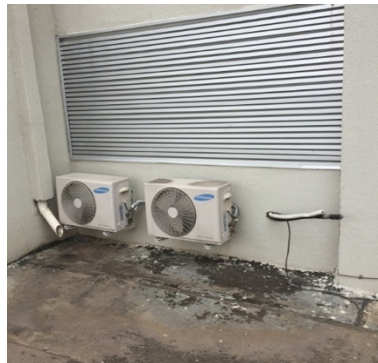
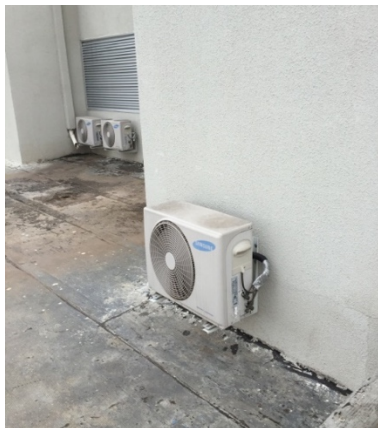
<b>2.032.01</b>	DESCRIÇÃO DA ANOMALIA <b>Instalação de aparelho de ar condicionado</b>		
GRAU DE RISCO	CLASSIFICAÇÃO		
<b>CRÍTICO</b>	<b>REGULAR</b>	<b>MÍNIMO</b>	
<b>X</b>	<b>ENDÓGENA</b>	<b>EXÓGENA</b>	<b>NATURAL</b>
			<b>FUNCIONAL</b>
			<b>X</b>
	CLASSIFICAÇÃO		
	<b>PROJETO</b>	<b>MATERIAIS</b>	<b>EXECUÇÃO</b>
			<b>MANUTENÇÃO</b>
			<b>X</b>
OBSERVAÇÕES

**FIGURA 83. INSTALAÇÃO DE APARELHO DE AR CONDICIONADO.**

**FIGURA 84. INSTALAÇÃO DE APARELHO DE AR CONDICIONADO.**

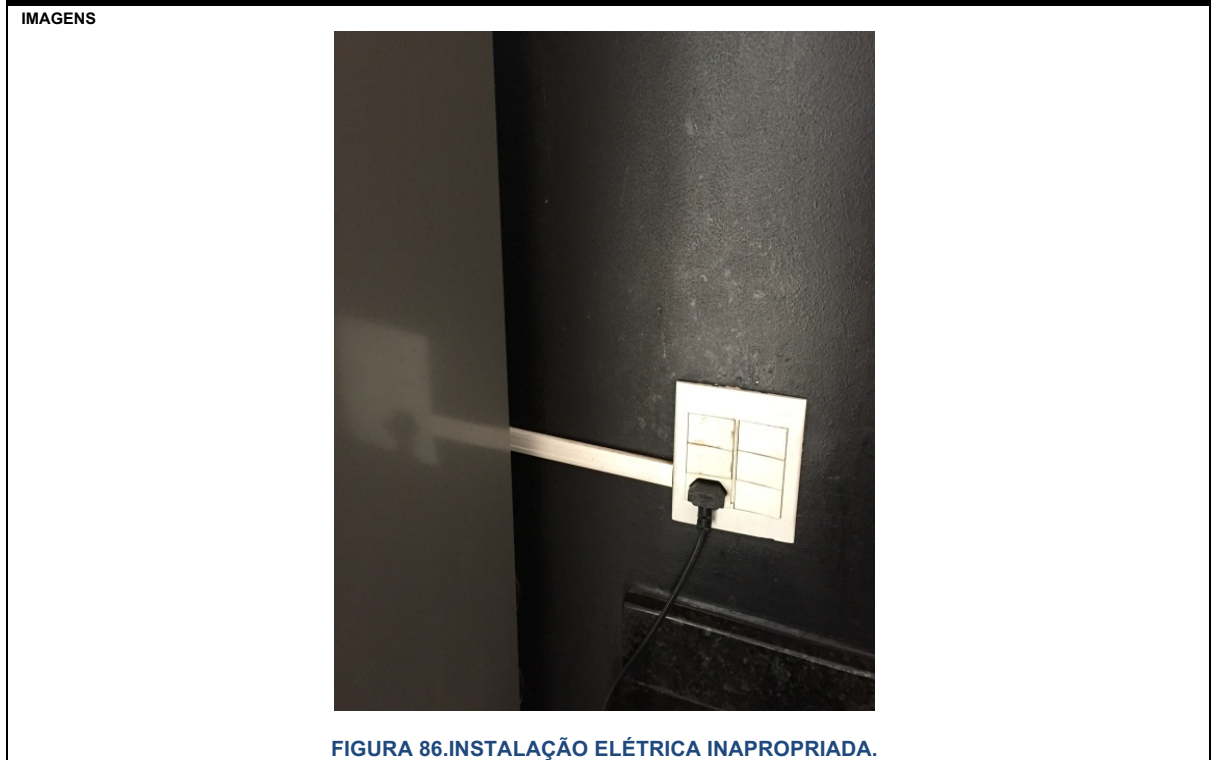
<b>2.034.01</b>	DESCRIÇÃO DA ANOMALIA <b>Instalação elétrica não projetada para fornecer energia ao freezer com tubulação aparente, nos dois salões de festa.</b>			
GRAU DE RISCO	CLASSIFICAÇÃO			
<b>CRÍTICO</b>	<b>REGULAR</b>	<b>MÍNIMO</b>	<b>ENDÓGENA</b>	<b>EXÓGENA</b>
<b>X</b>				<b>NATURAL</b>
				<b>FUNCIONAL</b>
				<b>X</b>
	CLASSIFICAÇÃO			
	<b>PROJETO</b>	<b>MATERIAIS</b>	<b>EXECUÇÃO</b>	<b>MANUTENÇÃO</b>
				<b>X</b>

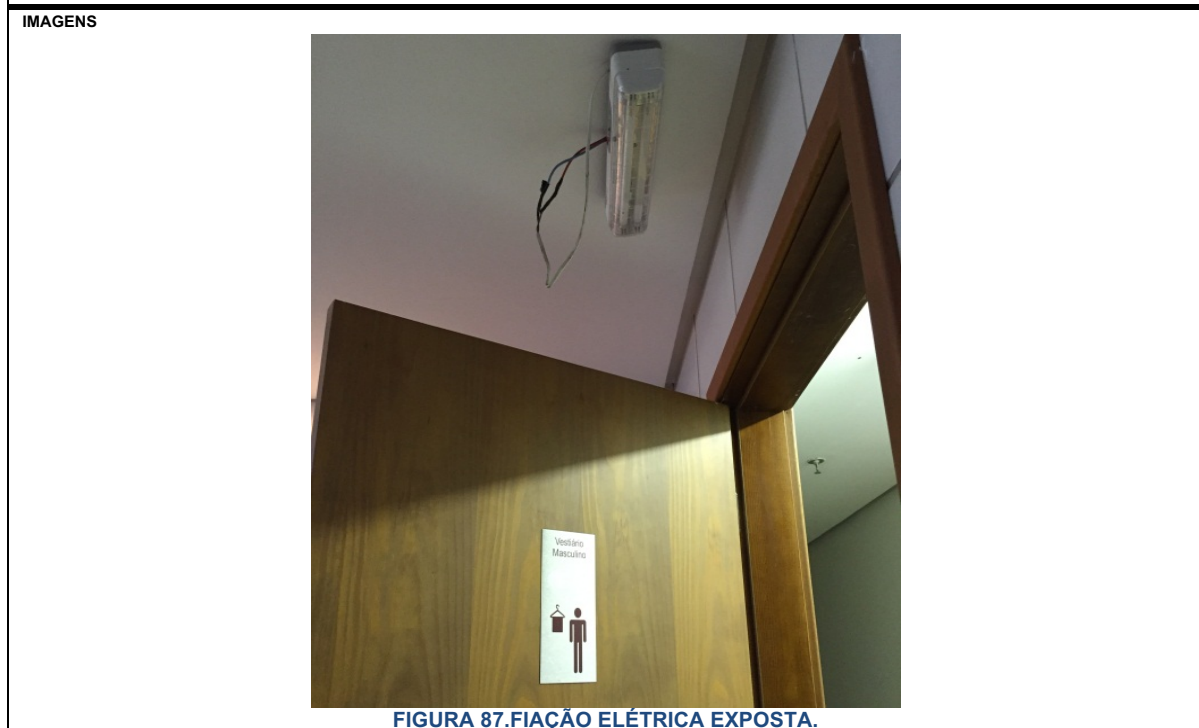
<b>2.035.01</b>	DESCRIÇÃO DA ANOMALIA <b>Fiação elétrica exposta em vestiário masculino.</b>		
GRAU DE RISCO	CLASSIFICAÇÃO		
<b>CRÍTICO</b>	<b>REGULAR</b>	<b>MÍNIMO</b>	
X	ENDÓGENA	EXÓGENA	NATURAL
			X
	CLASSIFICAÇÃO		
	PROJETO	MATERIAIS	EXECUÇÃO
			X
OBSERVAÇÕES

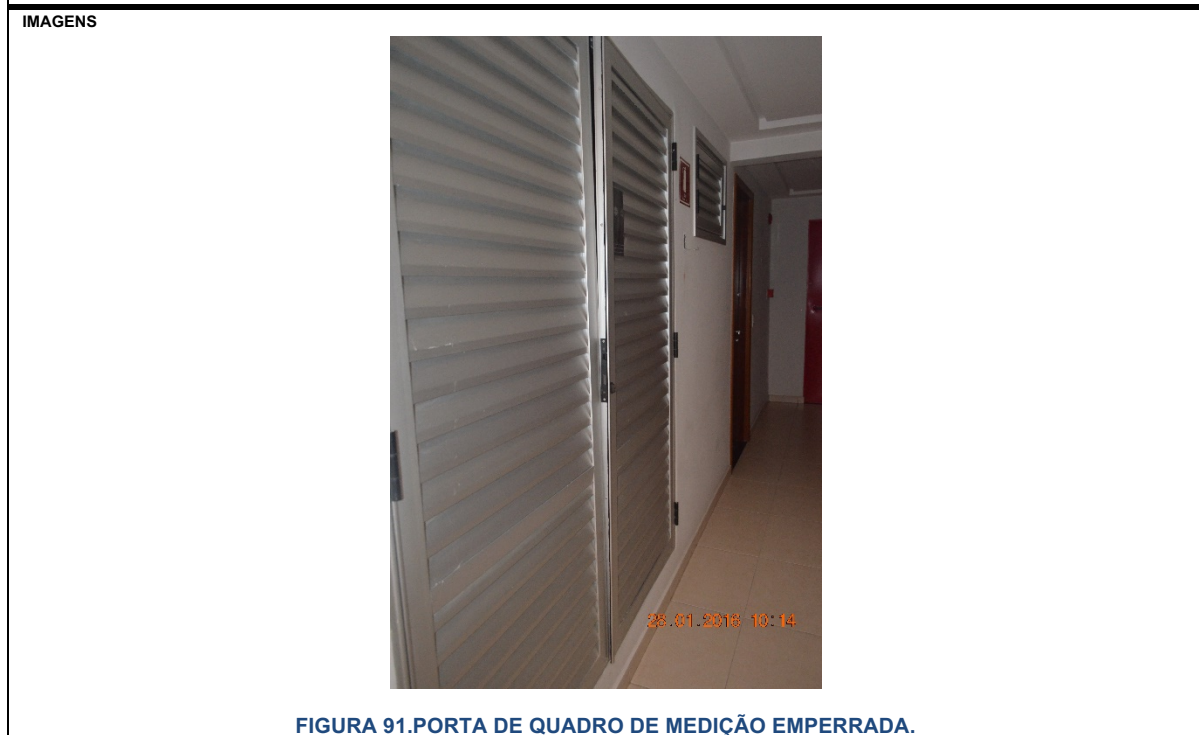
<b>2.037.01</b>	DESCRIÇÃO DA ANOMALIA <b>Porta de quadro de medição emperrado na parte inferior.</b>		
GRAU DE RISCO	CLASSIFICAÇÃO		
<b>CRÍTICO</b> <b>REGULAR</b> <b>MÍNIMO</b>	ENDÓGENA	EXÓGENA	NATURAL
X			FUNCIONAL X
	CLASSIFICAÇÃO		
	PROJETO	MATERIAIS	EXECUÇÃO
			MANUTENÇÃO X
OBSERVAÇÕES

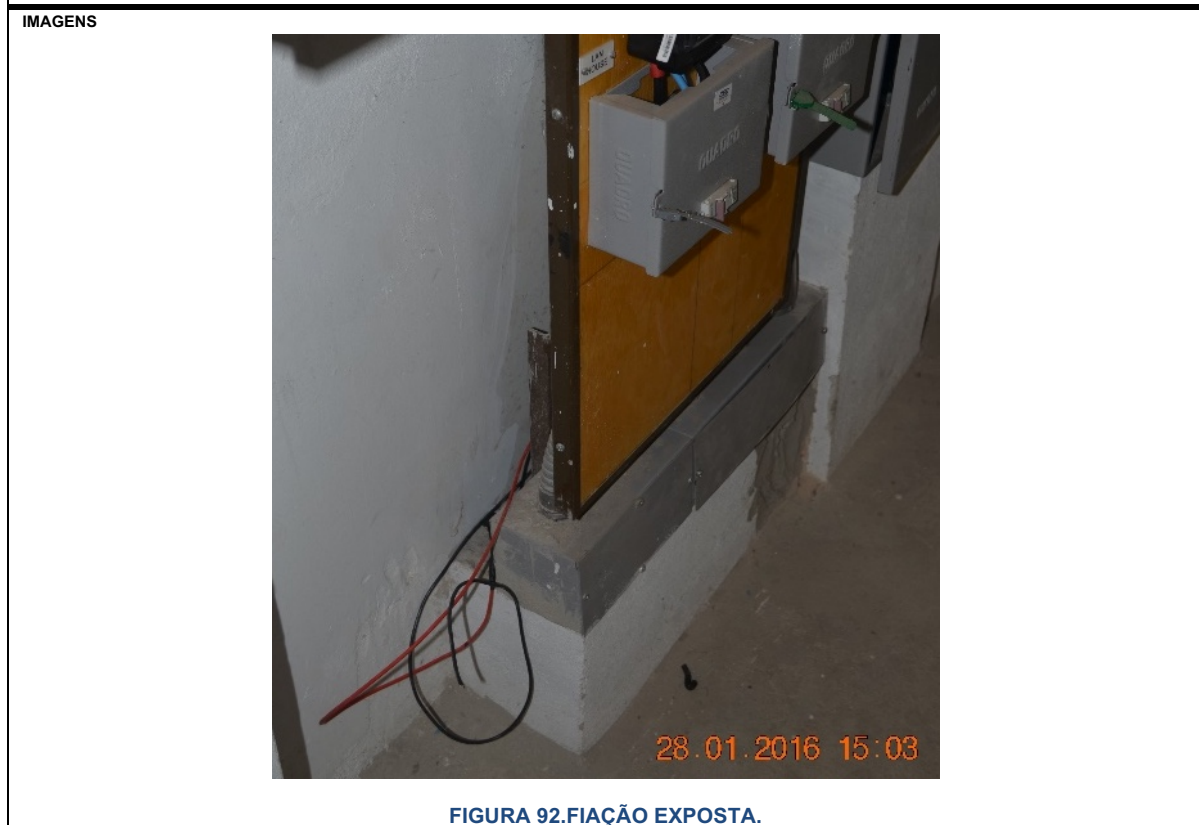
<b>2.038.01</b>	DESCRIÇÃO DA ANOMALIA <b>Fiação exposta – sala CEB.</b>		
GRAU DE RISCO	CRÍTICO	REGULAR	MÍNIMO
	X		
	CLASSIFICAÇÃO ENDÓGENA	EXÓGENA	NATURAL
			FUNCIONAL X
	CLASSIFICAÇÃO PROJETO	MATERIAIS	EXECUÇÃO
			MANUTENÇÃO X
OBSERVAÇÕES

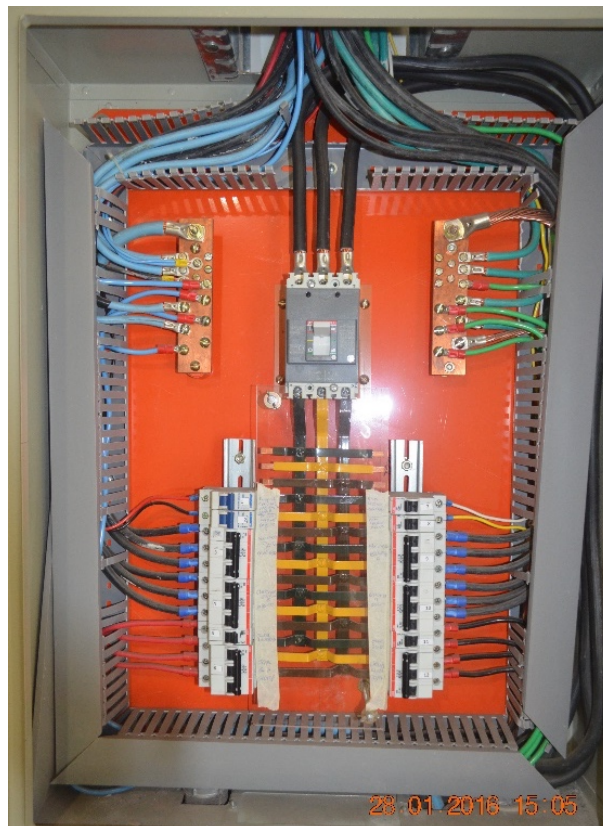
<b>2.039.01</b>	DESCRIÇÃO DA ANOMALIA Quadro dos elevadores com proteção mecânica intacta; carga do disjuntor principal equilibrada; porém com identificação dos circuitos adulterada - QDF parcial.			
GRAU DE RISCO		CLASSIFICAÇÃO		
<b>CRÍTICO</b>	<b>REGULAR</b>	<b>MÍNIMO</b>	<b>ENDÓGENA</b>	<b>EXÓGENA</b>
X			<b>NATURAL</b>	<b>FUNCIONAL</b>
			<b>PROJETO</b>	<b>MANUTENÇÃO</b>
				X
OBSERVAÇÕES

**FIGURA 93. QUADRO DOS ELEVADORES.**

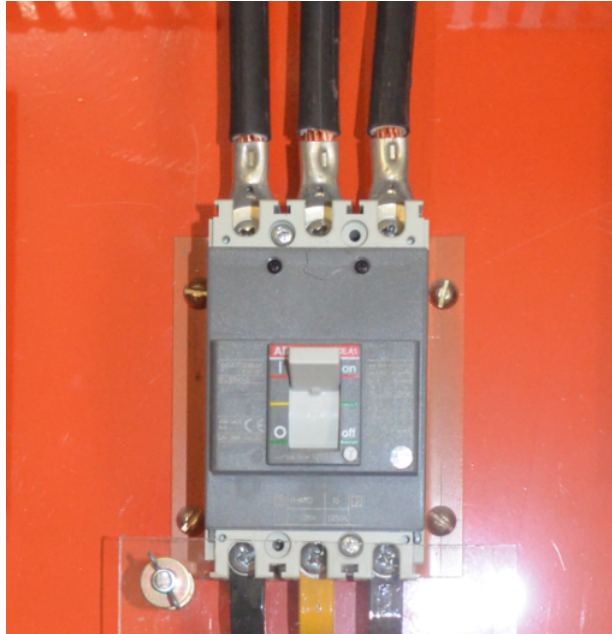
<b>2.039.02</b>	DESCRIÇÃO DA ANOMALIA			
	Quadro dos elevadores com proteção mecânica intacta; carga do disjuntor principal equilibrada; porém com identificação dos circuitos adulterada - QDF parcial.			
GRAU DE RISCO		CLASSIFICAÇÃO		
<b>CRÍTICO</b>	<b>REGULAR</b>	<b>MÍNIMO</b>	ENDÓGENA	EXÓGENA
	X		NATURAL	FUNCIONAL
			PROJETO	MANUTENÇÃO
				X

FIGURA 94.DISJUNTOR.

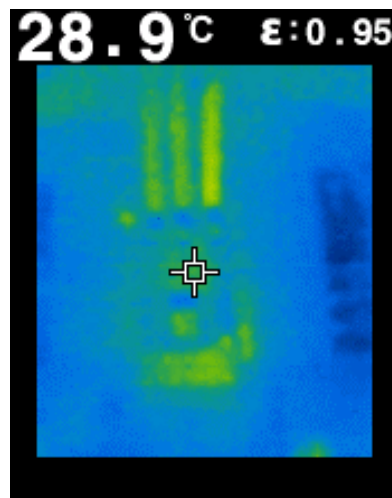
FIGURA 95.TERMOGRAFIA DO DISJUNTOR.

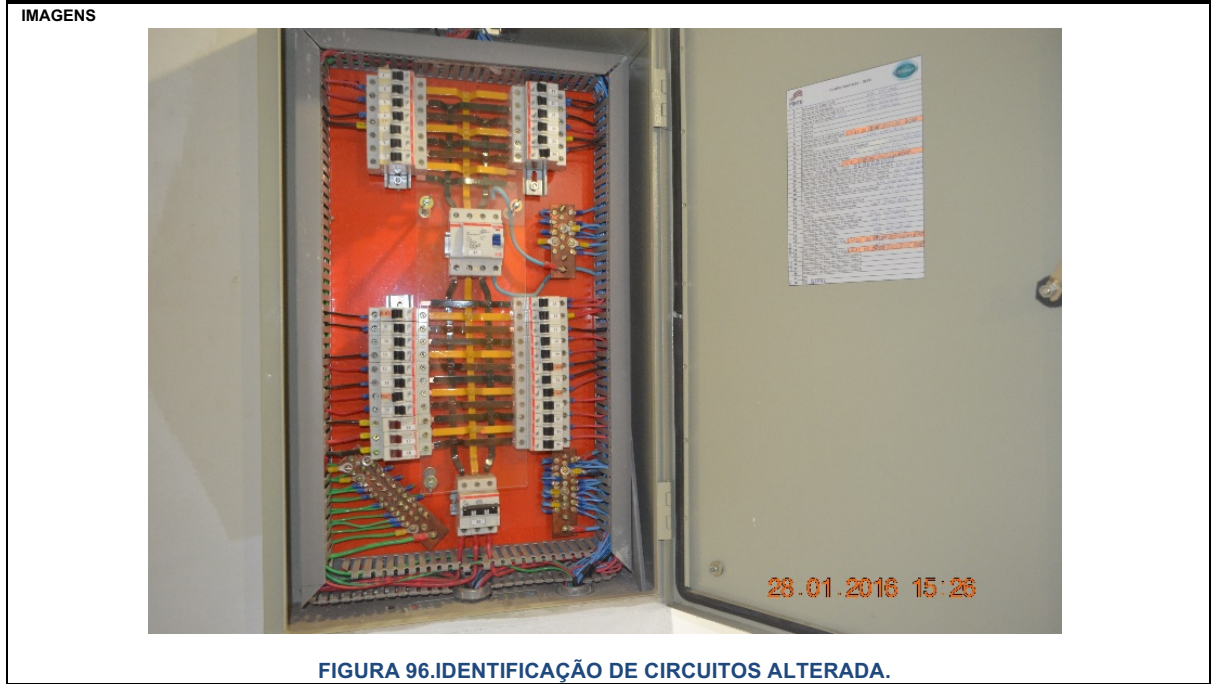
<b>2.040.01</b>	DESCRIÇÃO DA ANOMALIA <b>Quadro iluminação com identificação dos circuitos adulterada.</b>		
GRAU DE RISCO	CLASSIFICAÇÃO		
<b>CRÍTICO</b>	<b>REGULAR</b>	<b>MÍNIMO</b>	
X	<b>ENDÓGENA</b>	<b>EXÓGENA</b>	<b>NATURAL</b>
			<b>FUNCIONAL</b>
			X
	CLASSIFICAÇÃO		
	<b>PROJETO</b>	<b>MATERIAIS</b>	<b>EXECUÇÃO</b>
			<b>MANUTENÇÃO</b>
			X

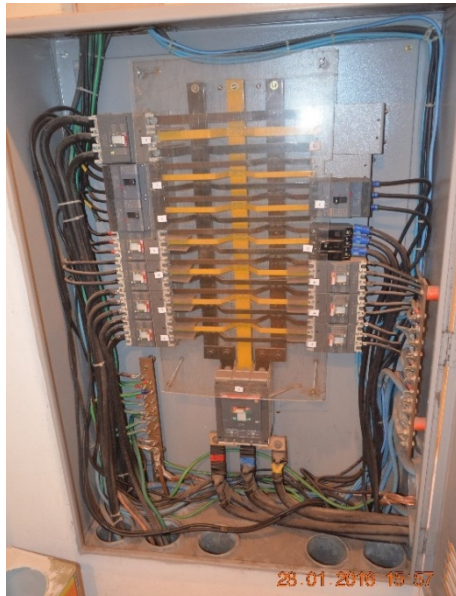
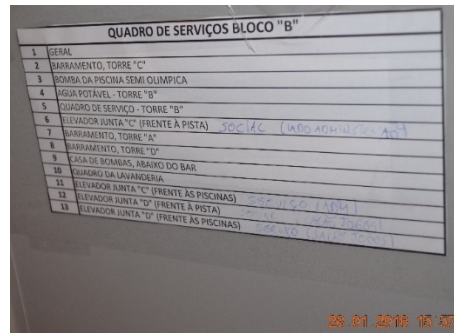
<b>2.041.01</b>	DESCRIÇÃO DA ANOMALIA <b>Caixa de serviços com identificação dos circuitos adulterada.</b>		
GRAU DE RISCO	CLASSIFICAÇÃO		
<b>CRÍTICO</b>	<b>REGULAR</b>	<b>MÍNIMO</b>	
<b>X</b>	<b>ENDÓGENA</b>	<b>EXÓGENA</b>	<b>NATURAL</b>
			<b>FUNCIONAL</b>
			<b>X</b>
	CLASSIFICAÇÃO		
	<b>PROJETO</b>	<b>MATERIAIS</b>	<b>EXECUÇÃO</b>
			<b>MANUTENÇÃO</b>
			<b>X</b>

**FIGURA 97. CAIXA DE SERVIÇOS COM IDENTIFICAÇÃO DOS CIRCUITOS ALTERADA.**

**FIGURA 98. CAIXA DE SERVIÇOS COM IDENTIFICAÇÃO DOS CIRCUITOS ALTERADA.**

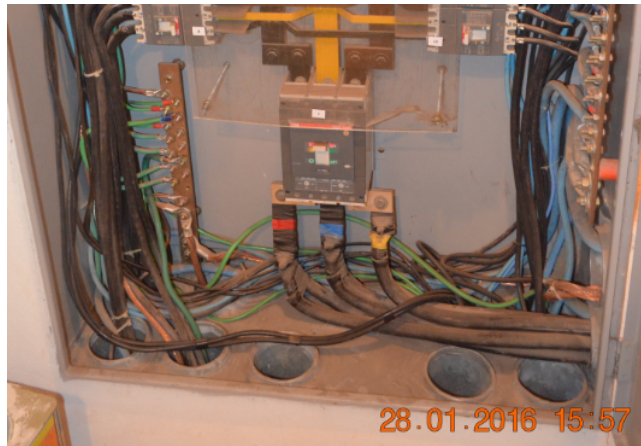
<b>2.042.01</b>	DESCRIÇÃO DA ANOMALIA <b>Disjuntor principal e condutores passados após montagem do quadro com indicação de sobreaquecimento.</b>		
GRAU DE RISCO	CLASSIFICAÇÃO		
<b>CRÍTICO</b> <b>REGULAR</b> <b>MÍNIMO</b>	<b>ENDÓGENA</b>	<b>EXÓGENA</b>	<b>NATURAL</b>
X			<b>FUNCIONAL</b>
	<b>PROJETO</b>	<b>MATERIAIS</b>	<b>EXECUÇÃO</b>
			<b>MANUTENÇÃO</b>
			X

FIGURA 99. QUADRO DE SERVIÇOS.

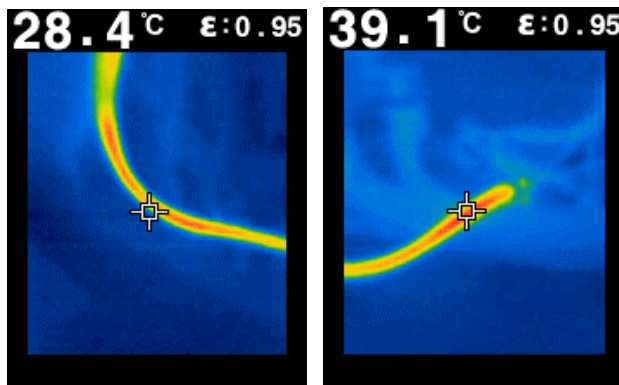
FIGURA 100. TERMOGRAFIA - QUADRO DE SERVIÇOS  
FIGURA 101. TERMOGRAFIA - QUADRO DE SERVIÇOS.

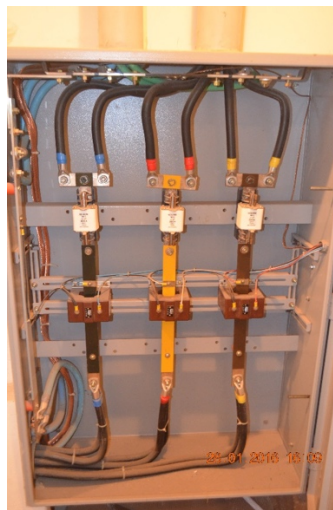
<b>2.043.01</b>	DESCRIÇÃO DA ANOMALIA Conjunto TR - Quadro de serviço sem lacre e com indicação de desbalanceamento de carga entre fases, o que indica indícios de instalações fora do previsto no projeto executivo.		
GRAU DE RISCO	CLASSIFICAÇÃO		
CRÍTICO	REGULAR	MÍNIMO	ENDÓGENA
	X		EXÓGENA
			NATURAL
			FUNCIONAL
			X
			CLASSIFICAÇÃO
			PROJETO
			MATERIAIS
			EXECUÇÃO
			MANUTENÇÃO
			X

FIGURA 102. CONJUNTO TR-QUADRO DE SERVIÇOS.

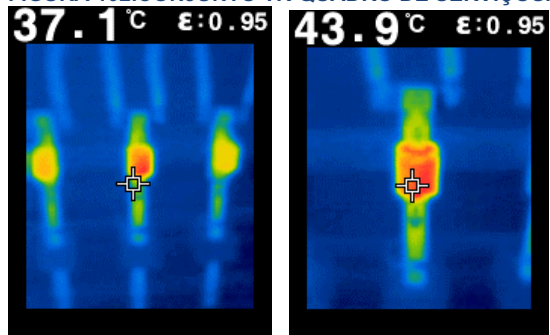
FIGURA 103. TERMOGRAFIA - CONJUNTO TR.  
FIGURA 104. TERMOGRAFIA - CONJUNTO TR.

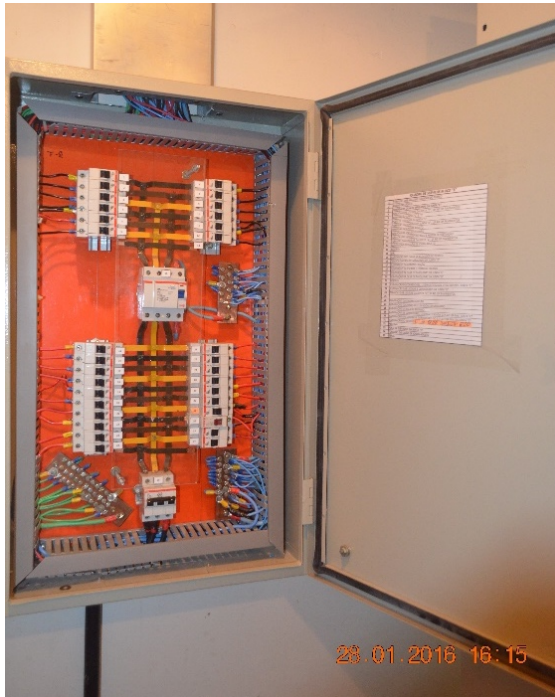
<b>2.044.01</b>	DESCRIÇÃO DA ANOMALIA <b>Quadro de serviços com identificação dos circuitos adulterada.</b>		
GRAU DE RISCO <b>CRÍTICO</b> <b>REGULAR</b> <b>MÍNIMO</b>	CLASSIFICAÇÃO		
	<b>ENDÓGENA</b>	<b>EXÓGENA</b>	<b>NATURAL</b> <b>FUNCIONAL</b>
<b>X</b>			<b>X</b>
	CLASSIFICAÇÃO		
	<b>PROJETO</b>	<b>MATERIAIS</b> <b>EXECUÇÃO</b>	<b>MANUTENÇÃO</b>
			<b>X</b>
OBSERVAÇÕES

FIGURA 105. QUADRO DE SERVIÇOS.
