# RELATÓRIO DE INSPEÇÃO SISTEMAS DE INSTALAÇÃO VERSÃO FINAL

CLIENTE  
**DISCO INCORPORADORA IMOB. LTDA.**

## 2.RELATÓRIO DE INSPEÇÃO

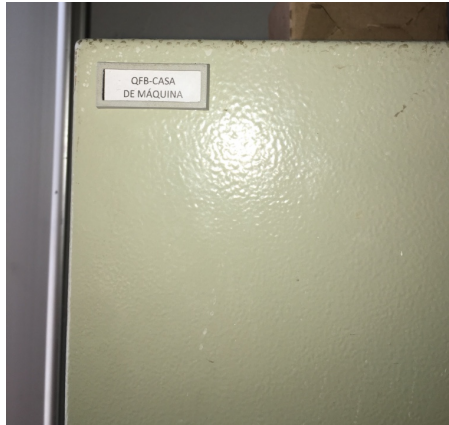
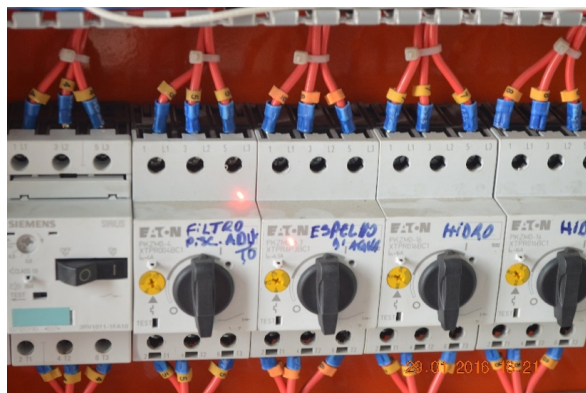
<b>2.047.01</b>	DESCRIÇÃO DA ANOMALIA			
	Quadro da casa de máquinas-piscina-bar com contatores adulterados, gerando sobreaquecimento.			
GRAU DE RISCO		CLASSIFICAÇÃO		
<b>CRÍTICO</b>	<b>REGULAR</b>	<b>MÍNIMO</b>		
X		ENDÓGENA	EXÓGENA	
		NATURAL	FUNCIONAL	
			X	
		CLASSIFICAÇÃO		
		PROJETO	MATERIAIS	
		EXECUÇÃO	MANUTENÇÃO	
			X

FIGURA 110. CONTADORES COM SOBREAQUECIMENTO.

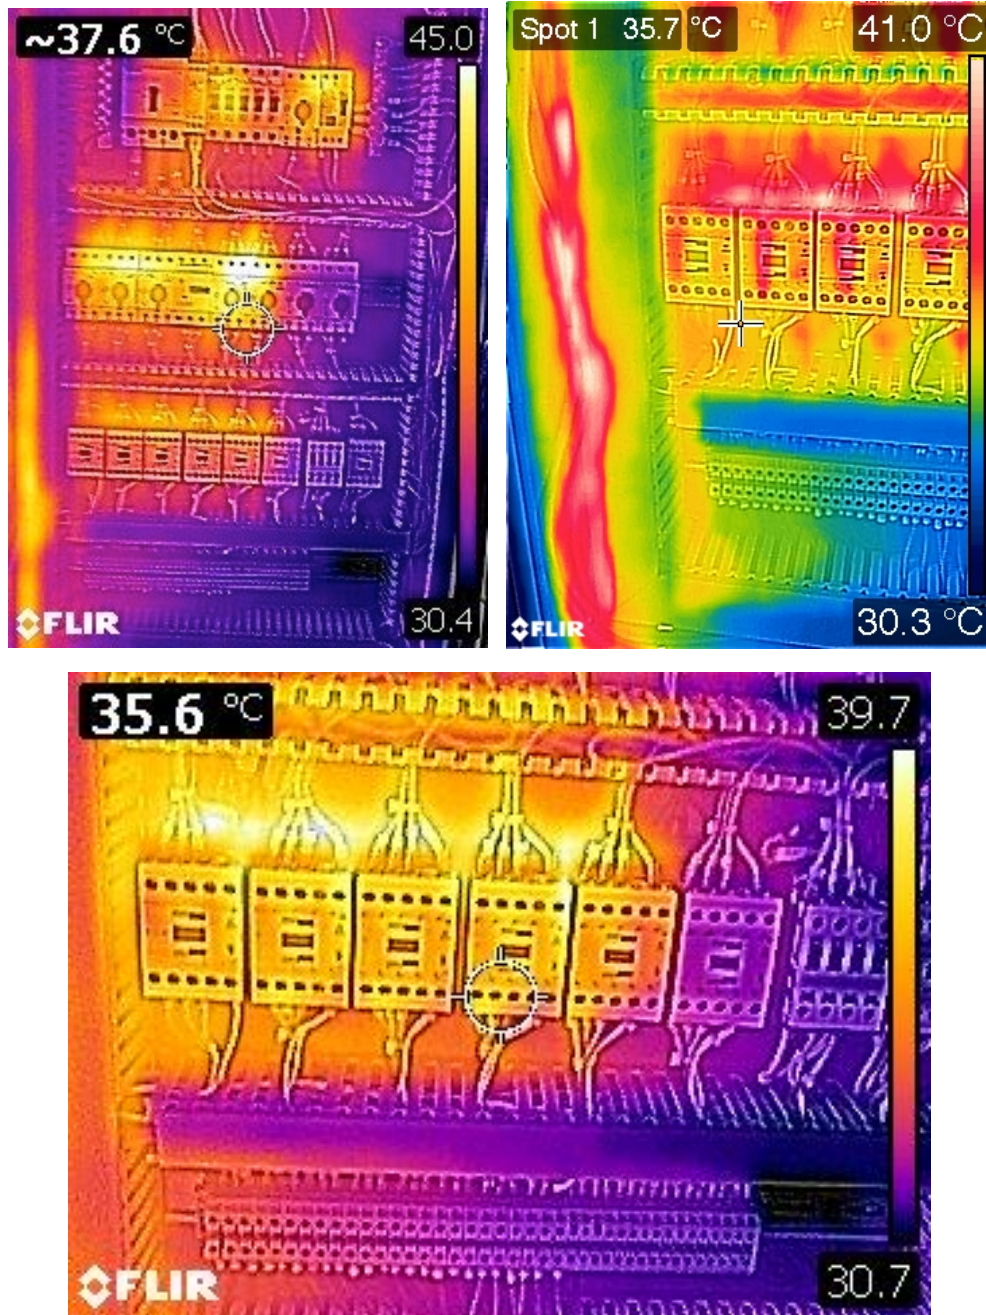
FIGURA 111. TERMOGRAFIA ELEMENTOS DO QUADRO.

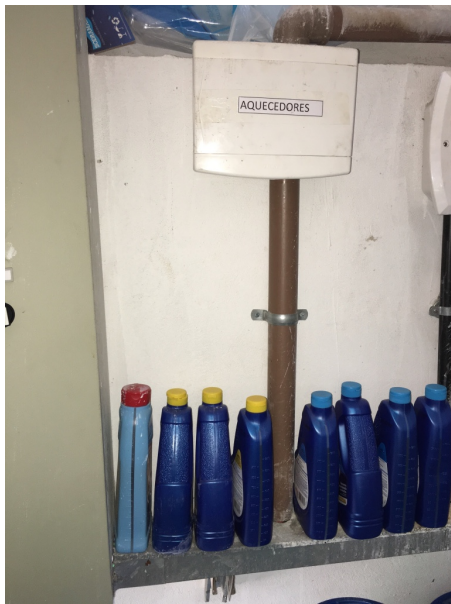
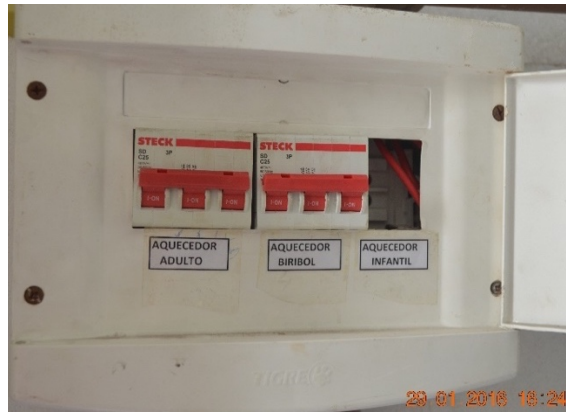
<b>2.047.02</b>	DESCRIÇÃO DA ANOMALIA			
	Quadro da casa de máquinas-piscina-bar Aquecedor Adulto com instalações gerando sobre aquecimento.			
GRAU DE RISCO	CLASSIFICAÇÃO			
<b>CRÍTICO</b>	<b>REGULAR</b>	<b>MÍNIMO</b>	ENDÓGENA	EXÓGENA
X				NATURAL
				FUNCIONAL
				X
			CLASSIFICAÇÃO	
			PROJETO	MATERIAIS
			EXECUÇÃO	MANUTENÇÃO
				X

FIGURA 112. AQUECEDOR ADULTO COM INSTALAÇÕES ADULTERADAS.

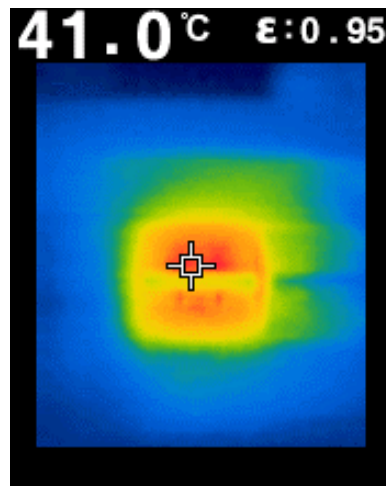
FIGURA 113. TERMOGRAFIA.

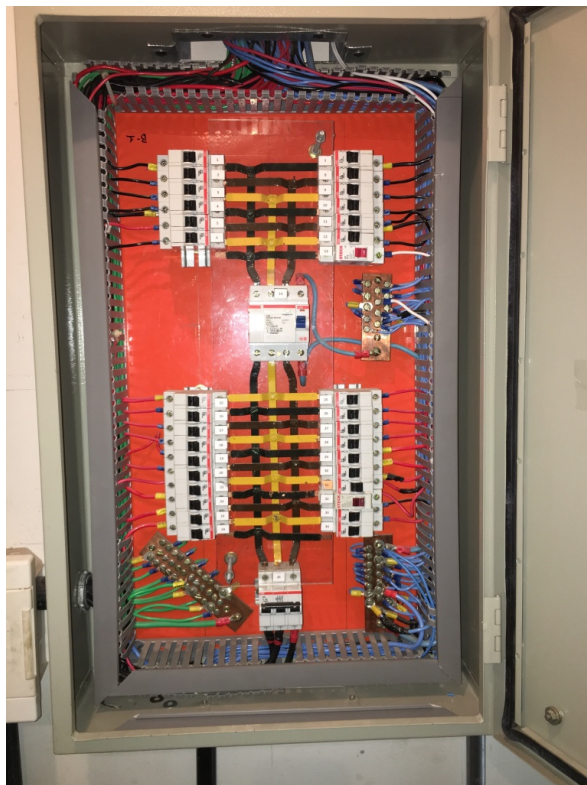
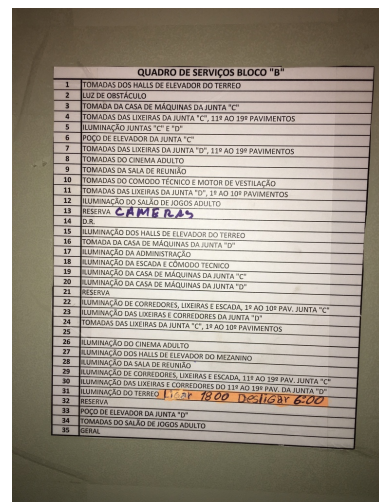
<b>2.048.01</b>	DESCRIÇÃO DA ANOMALIA <b>Quadro de serviços do Bloco "B" com sobrecarga nos circuitos #22, 29 e 30 de iluminação.</b>		
GRAU DE RISCO	CLASSIFICAÇÃO		
<b>CRÍTICO</b> <b>REGULAR</b> <b>MÍNIMO</b>	<b>ENDÓGENA</b> <b>EXÓGENA</b> <b>NATURAL</b> <b>FUNCIONAL</b>		
<b>X</b>			<b>X</b>
	CLASSIFICAÇÃO		
	<b>PROJETO</b> <b>MATERIAIS</b> <b>EXECUÇÃO</b> <b>MANUTENÇÃO</b>		
			<b>X</b>

Deve-se, provavelmente, ao uso indevido para alimentação de câmeras para CFTV, cuja instalação está em curso no Condomínio.

**FIGURA 116.VISÃO GERAL DO QUADRO.**

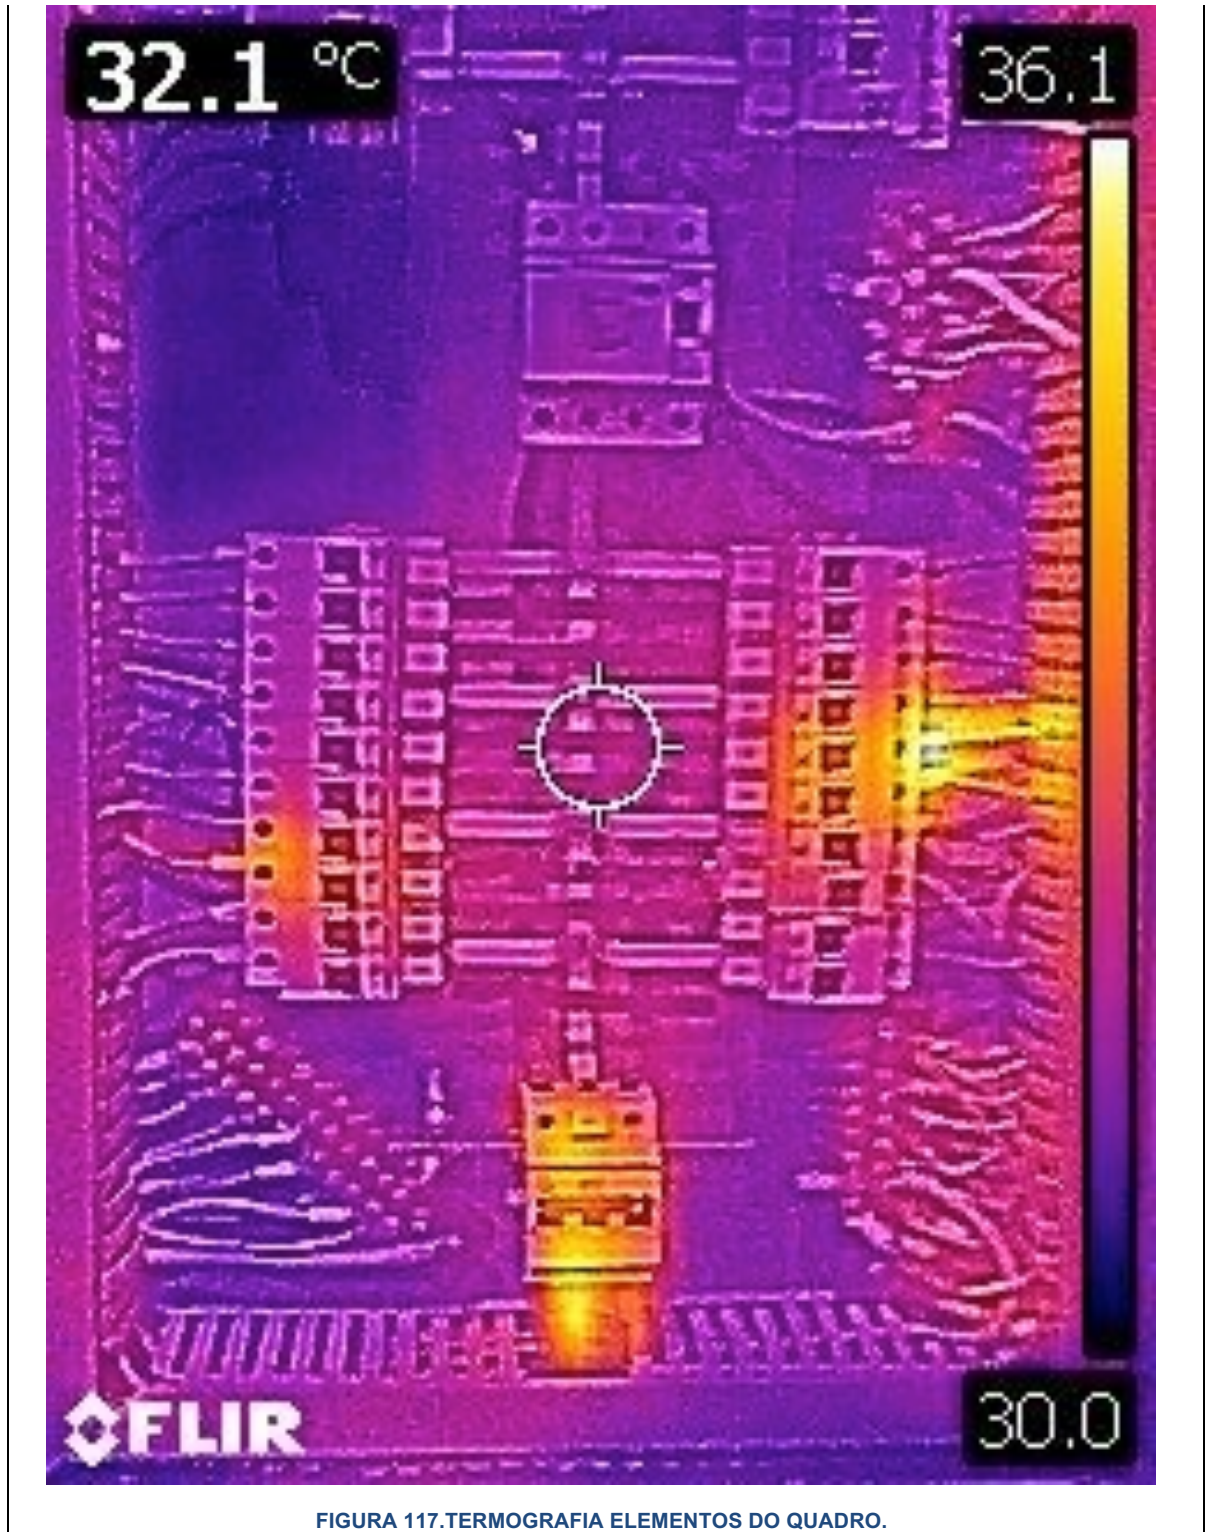
FIGURA 117. TERMOGRAFIA ELEMENTOS DO QUADRO.

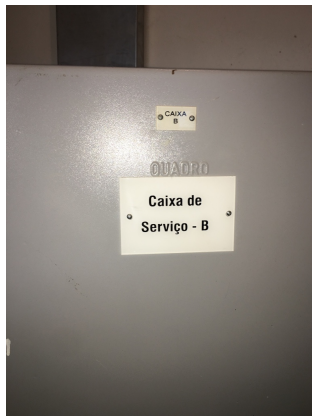
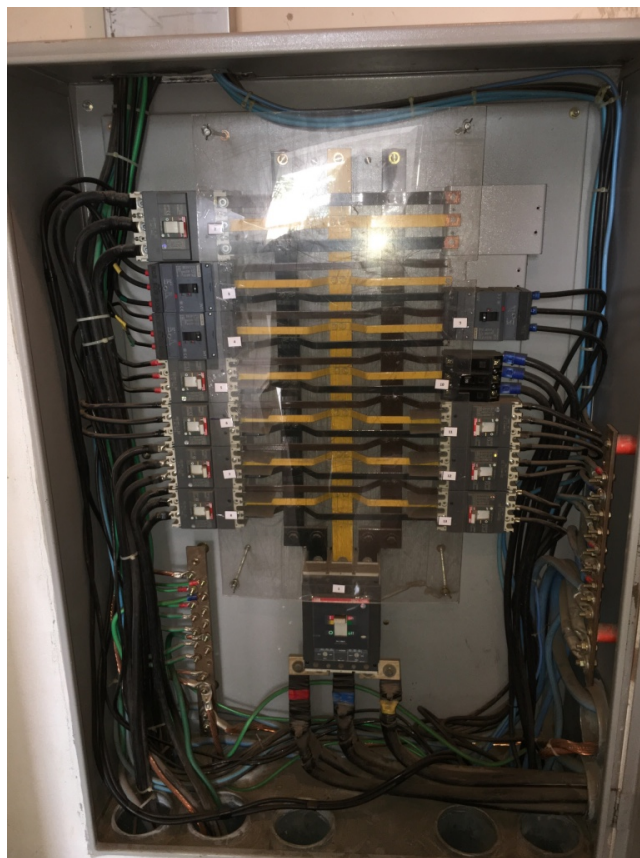
<b>2.048.02</b>	DESCRIÇÃO DA ANOMALIA			
	Quadro "CAIXA B" com sobrecarga no circuito que alimenta a bomba SEMI OLÍMPICA, bem como desbalanceamento de carga no disjuntor principal.			
GRAU DE RISCO		CLASSIFICAÇÃO		
<b>CRÍTICO</b>	<b>REGULAR</b>	<b>MÍNIMO</b>	<b>ENDÓGENA</b>	<b>EXÓGENA</b>
X			NATURAL	FUNCIONAL
				X
			CLASSIFICAÇÃO	
			<b>PROJETO</b>	<b>MATERIAIS</b>
			EXECUÇÃO	MANUTENÇÃO
				X

Deve-se, provavelmente, ao uso indevido para alimentação de câmeras para CFTV, cuja instalação está em curso no Condomínio.

**FIGURA 118.DISJUNTORES ADULTERADOS COM SOBREAQUECIMENTO.**

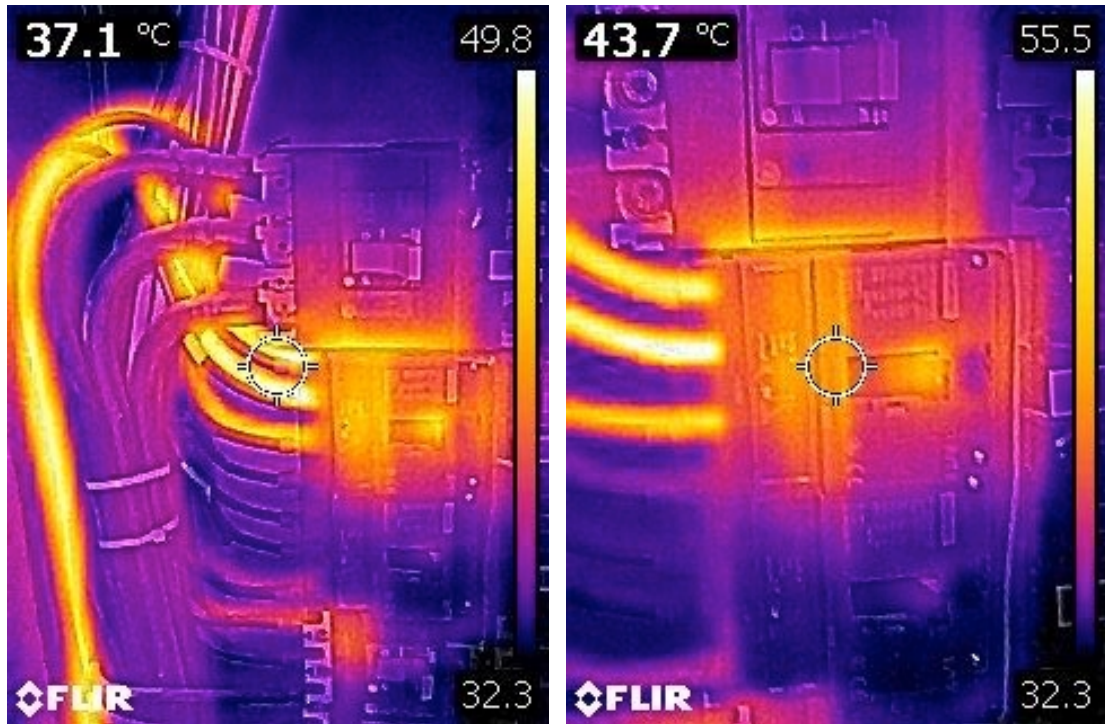
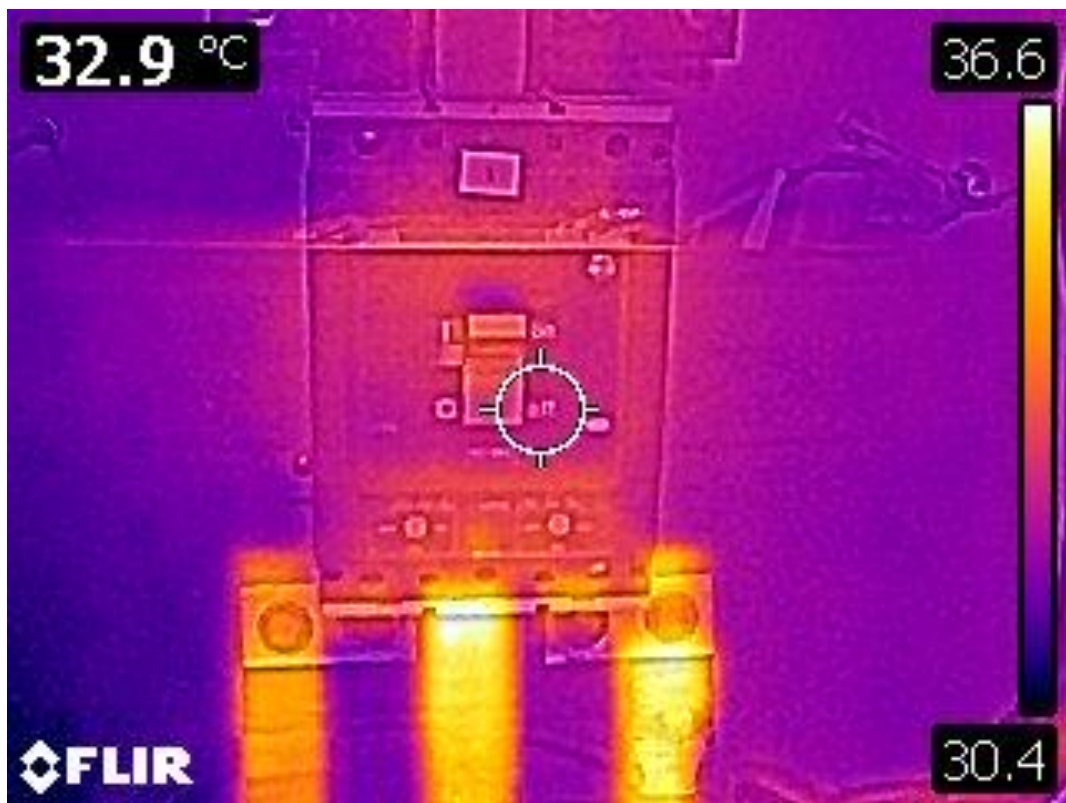
FIGURA 119. TERMOGRAFIA ELEMENTOS DO QUADRO.

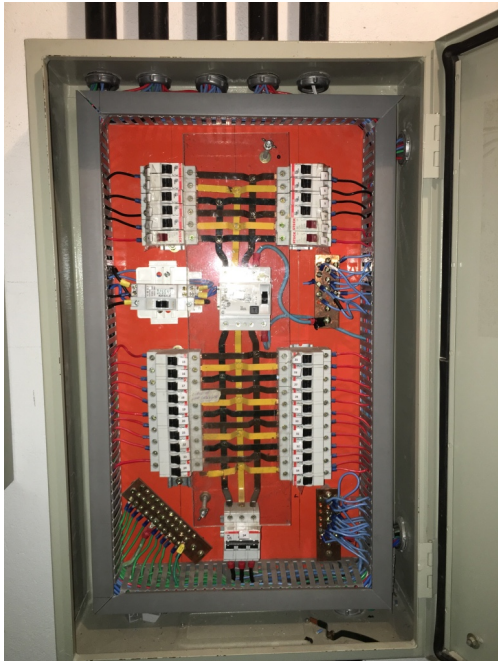
<b>2.048.01</b>	DESCRIÇÃO DA ANOMALIA <b>Quadro de serviços do Bloco "D" com sobrecarga nos circuitos #12 e #24.</b>		
GRAU DE RISCO <span style="background-color: red; color: white; padding: 2px;">CRÍTICO</span> <span style="background-color: yellow; padding: 2px;">REGULAR</span> <span style="background-color: green; padding: 2px;">MÍNIMO</span>	CLASSIFICAÇÃO		
	ENDÓGENA	EXÓGENA	NATURAL
X			FUNCIONAL X
	CLASSIFICAÇÃO		
	PROJETO	MATERIAIS	EXECUÇÃO
			MANUTENÇÃO X

O circuito #24, originalmente projetado para iluminação, foi desviado para alientação de ar-condicionado. O circuito #12 foi projetado para tomadas da academia e carece de avaliação da carga efetivamente instalana no momemnto.

**FIGURA 120. VISÃO GERAL DO QUADRO.**

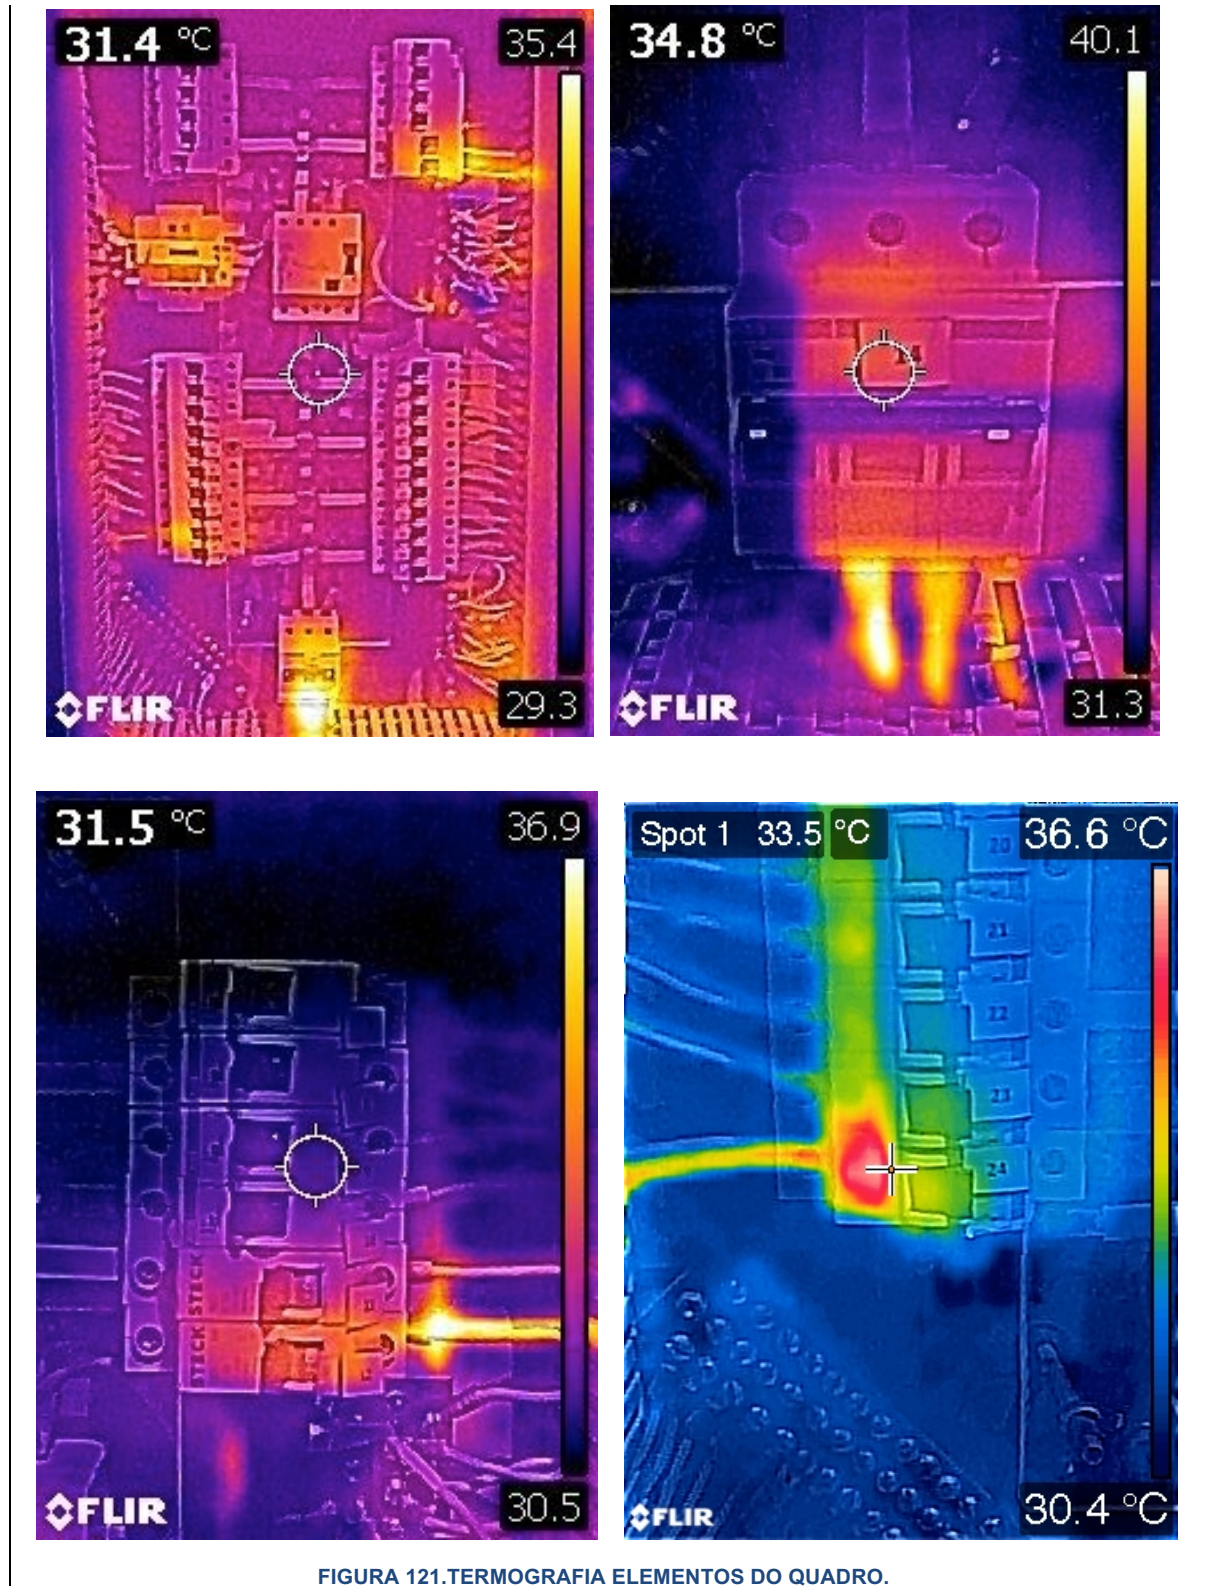
FIGURA 121. TERMOGRAFIA ELEMENTOS DO QUADRO.
