CARTA
2012.01.14

Disco Incorporadora Imobiliária Ltda.

Sra. Kelly Silva Sousa
Síndica do Condomínio Olympique

Ref.: instalação antena coletiva.

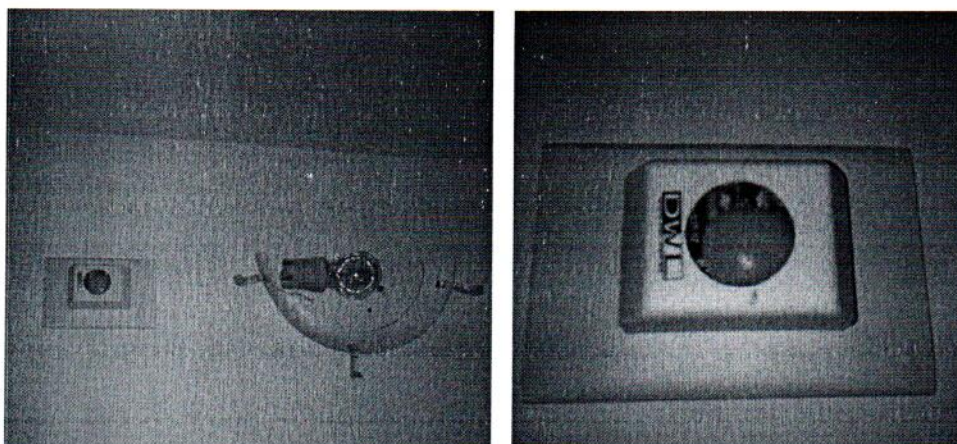
E-mail do dia 10/09 enviado pela Síndica Kelly: Sensores e luminárias bloco D na escada do 2º SS
As lâmpadas e os sensores do prédio foram entregues em perfeitas condições de funcionamento, porém, com as mudanças frequentes, alguns acabaram sendo danificados, caracterizando mau uso e por isso estão fora de garantia, conforme podem confirmar com as fotos abaixo.

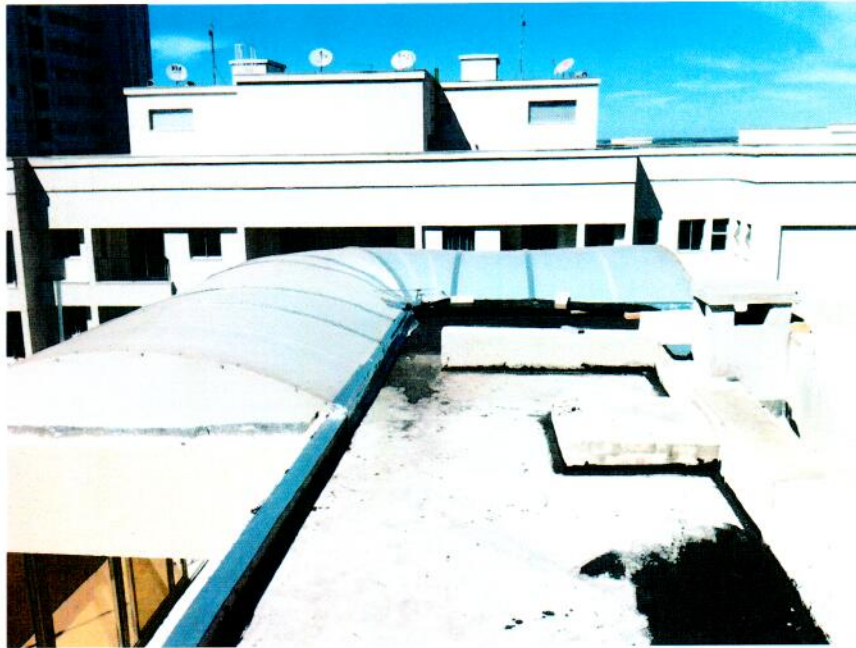
Aproveitamos também para alertá-lo que a não execução da revisão do rejunte nas fachadas, principalmente no período de chuvas, pode resultar em infiltrações e danos (materiais e de imagem). Assim, solicitamos, mais uma vez a retirada da cobertura colocada para que possamos executar os trabalhos de revisão de rejuntas e, quando necessário, possível manutenção.

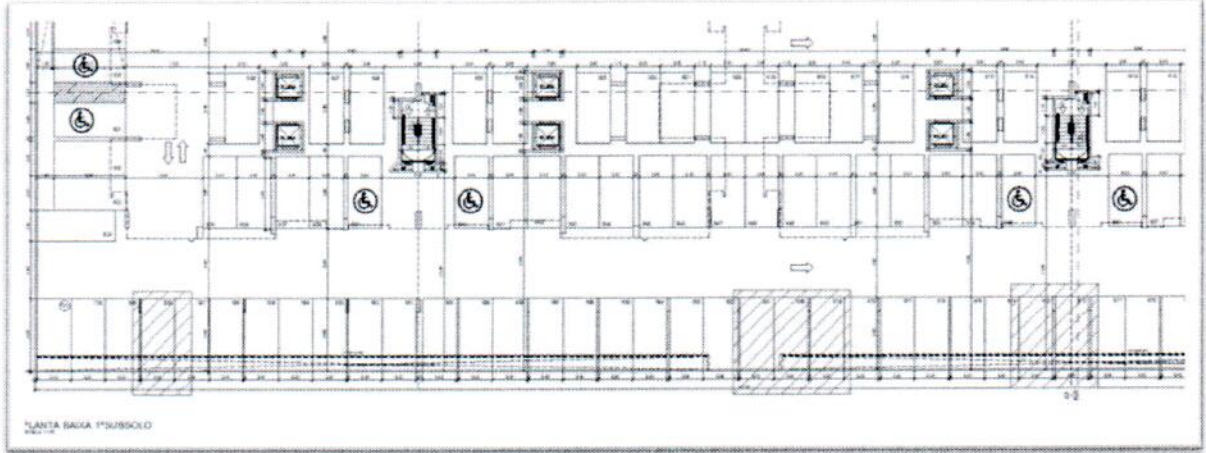
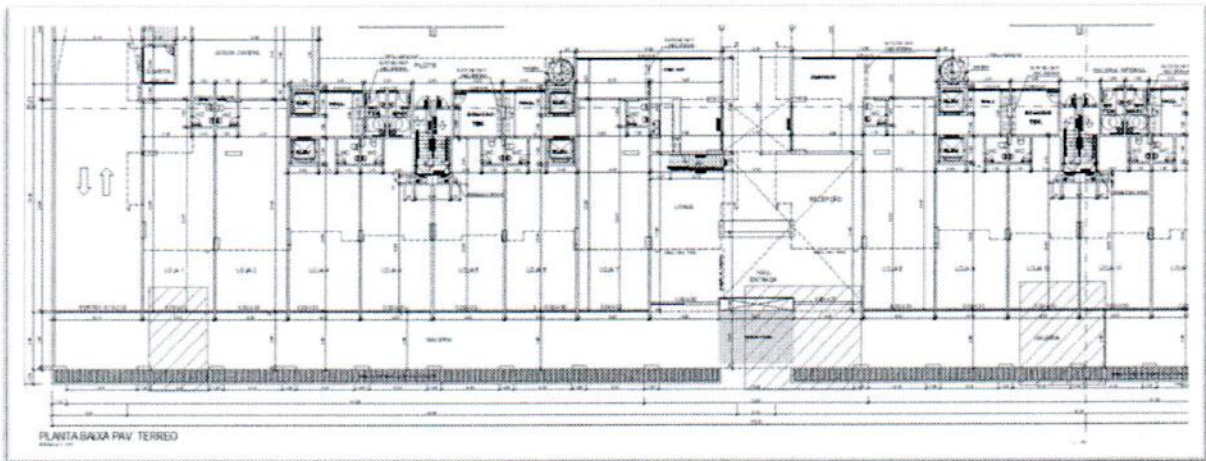
2. Em cima da vaga 679:

Essas vagas estão em um local coberto que foi entregue na primeira fase do projeto. O condomínio deve fazer a revisão dos rejuntas e dos NP1, pois está fora de garantia da construtora.

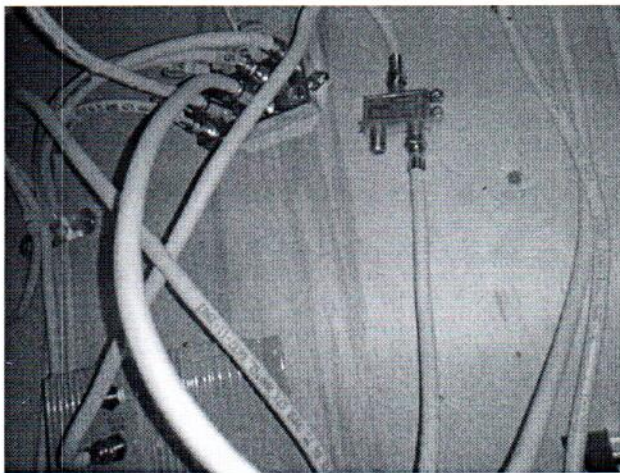
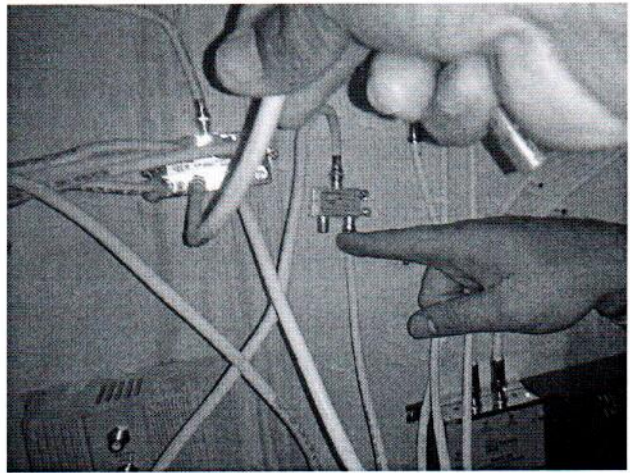
O problema ocorreu devido a fiação da antena ter sido trocada por um dos fornecedores que prestaram serviço de TV a cabo no Condomínio, pelo que constatamos em vistoria a SKY havia trocado os fios de lugar. A título de cortesia, já solucionamos o problema. Vale ressaltar que na entrega técnica foi orientado ao Condomínio nunca deixar que prestadores de serviço trabalhem sem supervisão para evitar este tipo de problema.

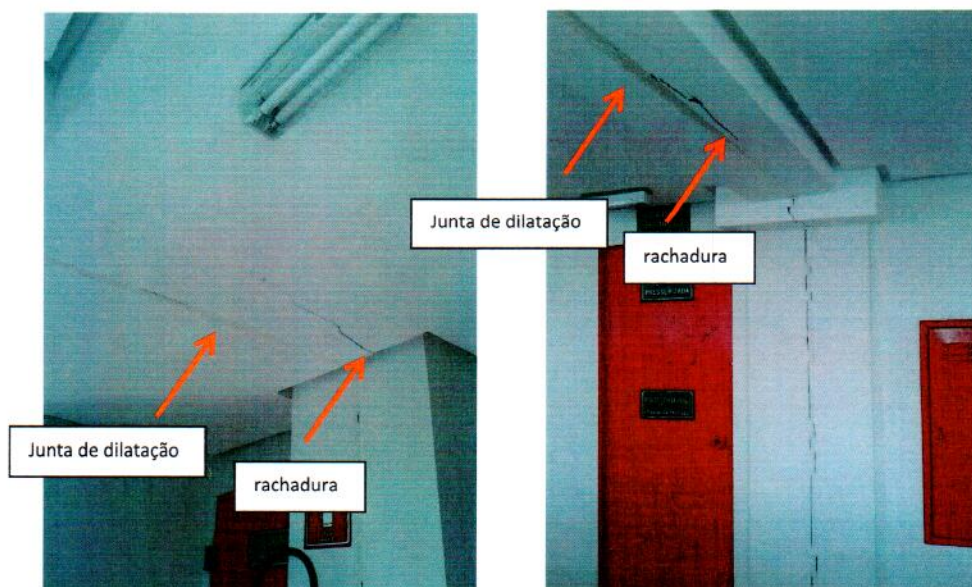
Já fizemos os reparos nas rachaduras nas escadas de emergências do bloco C, faltando apenas alguns retoques de pintura. Também já iniciamos o conserto do bloco A. Em seguida iremos arrumar os blocos B e D e pilotis dos 4 blocos, onde as rachaduras apareceram.

O prazo para conclusão destes reparos é 20/08/2014.

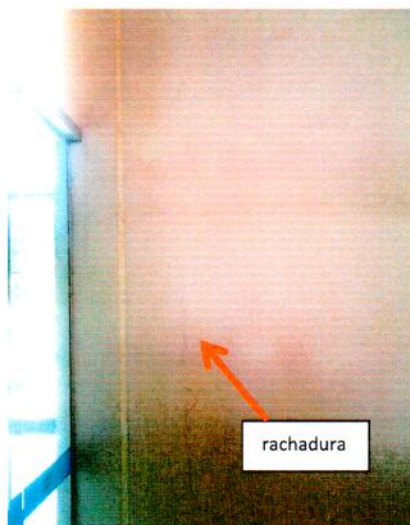
As rachaduras vistoriadas apareceram ao lado da junta de dilatação do prédio, e nas ligações do pilar com a alvenaria e viga com alvenaria, partes com mudança de material, mais sujeitas ao aparecimento de fissuras. A estrutura do prédio não apresenta rachaduras.

O reparo será feito e o prazo para conclusão destes reparos é 15/08/2014. É importante ressaltar que terão funcionários trabalhando na recepção do Condomínio, o que pode causar algum incômodo. Contamos com a colaboração da administração do Condomínio para alertar os moradores sobre o que estará sendo executado e, assim, minimizar os incômodos.

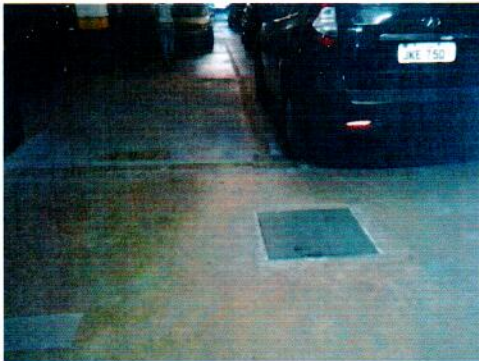
5. - *Há várias tampas de esgoto na garagem do 1º e 2º subsolo desnivelado, chegando a causar danos nos veículos dos condôminos, e a identificação é deficiente.:*

Informamos que este item não se refere a questões de manutenções e vícios estruturais da construtora, trata-se de uma solicitação de modificação do que foi entregue. Portanto não é de responsabilidade da construtora arcar com devidos reparos. Não concordamos com a afirmação de que as tampas possam causar danos.

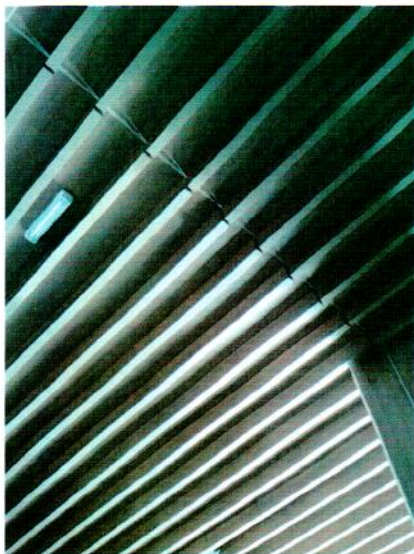
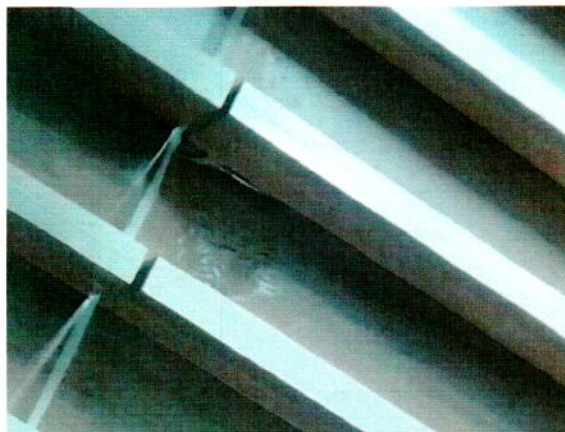
Já fizemos alguns reparos para tentar solucionar o problema, mas como o mesmo voltou, vamos refazer a impermeabilização da junta de dilatação. Para minimizar os constrangimentos aos moradores, favor informar aos proprietários dos apartamentos 107 e 108 do Bloco A, e 101 e 102 do bloco B que vamos precisar trabalhar na laje que liga os dois blocos, já que as janelas das cozinhas destes apartamentos ficam viradas para esta laje.

Quando estiver autorizado pelo Condomínio, iniciaremos os serviços. Favor nos informar por escrito.

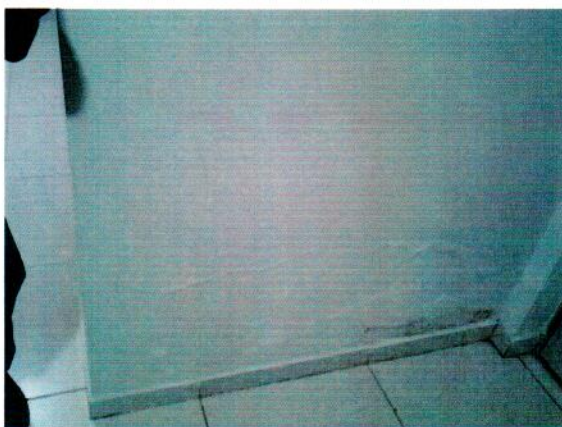
14. – Vazamento na parede do corredor, próximo à lixeira, 6º andar bloco B, 1ª entrada.:

O vazamento mencionado foi detectado na vistoria. Entretanto é necessário fazer uma vistoria no apartamento 603 a fim verificar de onde está vindo a água ou se houve alguma reforma no referido apto. Iremos agendar a vistoria com o apartamento em questão para nos manifestarmos.

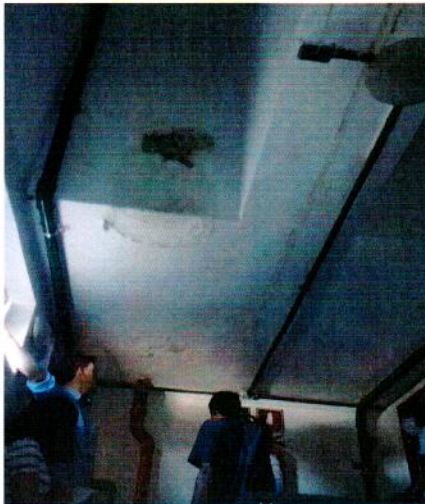
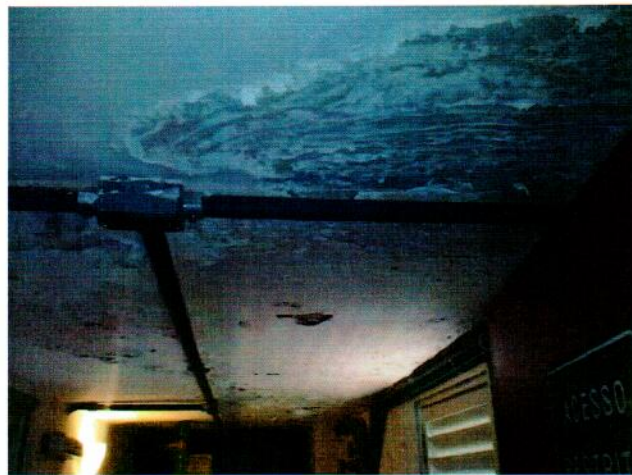
16. – Reparos nas entradas das casas de maquinas das coberturas dos bloco C e D.:

Na vistoria realizada no dia 03/07/2014 foram constatadas infiltrações provenientes do reservatório superior apenas do Bloco D. Nenhuma infiltração foi identificada neste região do Bloco C. Vamos acionar a empresa especializada em impermeabilização Impercia, que executou o serviço no Olympique, para solucionar o problema. Manteremos o Condomínio informado.

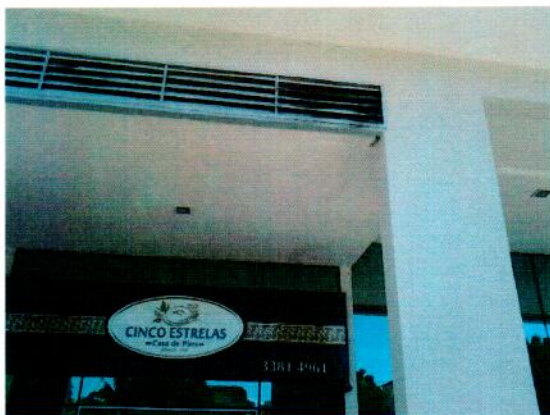
20. – Rachadura com infiltração procedente da unidade Garden, no teto da galeria, em frente à panificadora.:

Esse problema foi causado devido a reformas no local. Portanto esse item não se encontra dentro da garantia da Construtora dado a modificação executada.

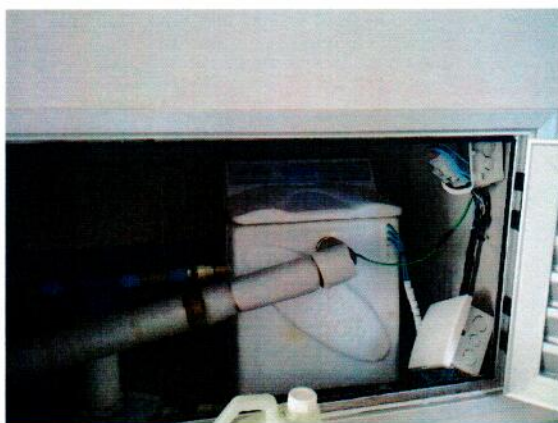
21. – Sauna sem revestimento e falta de ralo adequado, o que causa infiltração na parede e a instalação elétrica está precária, com fiação pendurada.:

Não concordamos com as causas apontadas pelo Condomínio para o surgimento de infiltração na parede. Estamos desenvolvendo uma solução para resolver o problema que voltou a aparecer. Em breve entraremos em contato com mais detalhes.

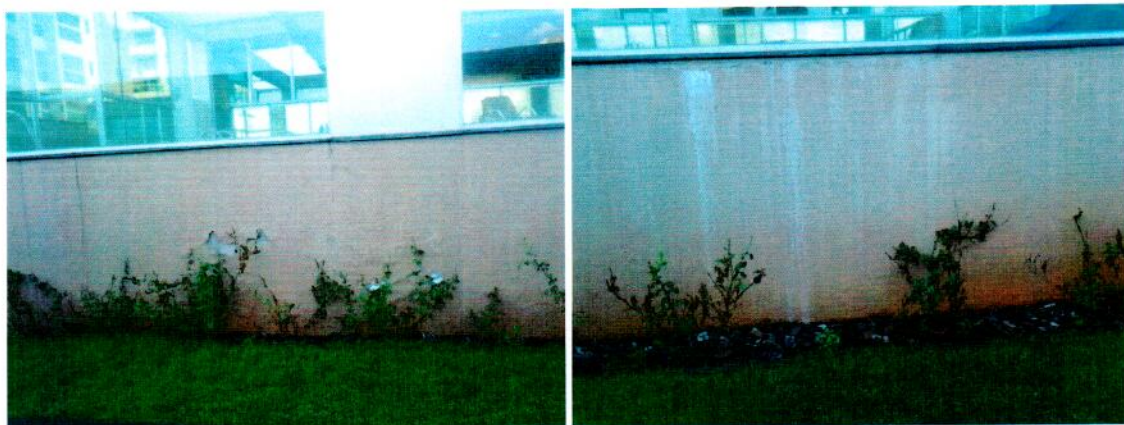
23. – Infiltração no piso da piscina semi-olímpica para a parede lateral.:

Vamos fazer uma vistoria mais detalhada para verificar de onde está vindo a água. Manteremos o Condomínio informado.

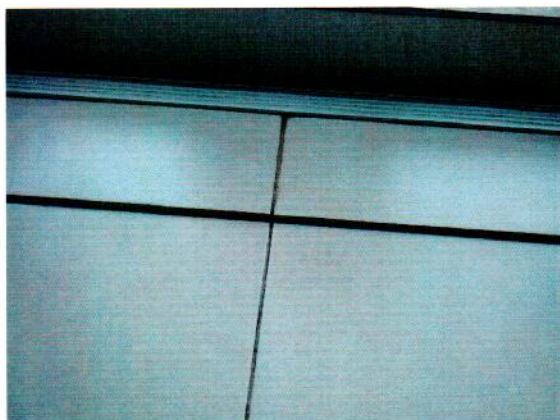
25. – Reparos no piso da brinquedoteca próximo a porta vidro, virada para o playground.:

Este é um item que normalmente não estaria mais coberto pela garantia. No entanto, como o problema relatado é tão fora do normal, iremos verificar o que está acontecendo e procederemos com a troca das cerâmicas que estão “fofas”. O prazo para conclusão destes reparos é 30/08/2014.

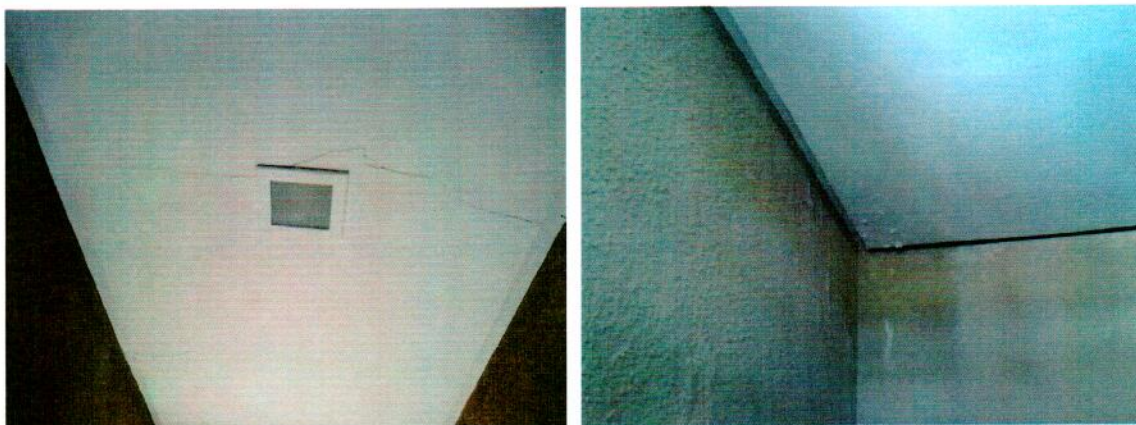
26. – Há várias rachaduras na parede e teto do banheiro feminino e masculino, no teto, infiltração, área churrasqueira.:

Quando a infiltração, precisamos avaliar melhor a laje de cobertura da churrasqueira, o Condomínio instalou uma cobertura nesta região, que pode ter danificado a impermeabilização da cobertura.

Os reparos das rachaduras serão feitos e o prazo para conclusão é 30/08/2014.

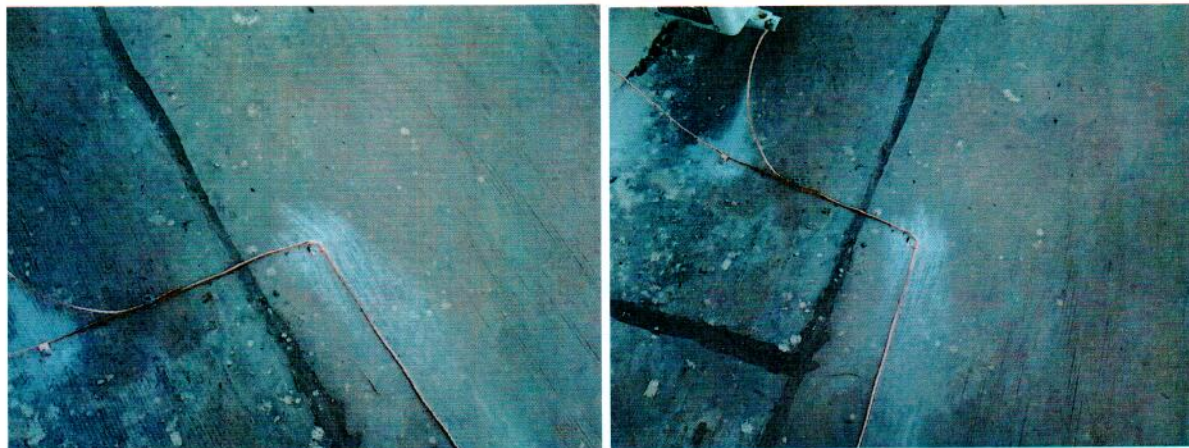
Aproveitamos a oportunidade para relatar que nessa vistoria também tivemos a oportunidade de verificar que o Condomínio está procedendo com modificações no sistema de para-raios. Na instalação da malha externa na cobertura, verificamos que em vários pontos a manta de impermeabilização foi danificada. Fica registrado que com esta execução, o Condomínio perdeu a garantia do sistema de para-raios e da manta de impermeabilização. No entanto, a fim de evitar problemas, recomendamos que o Condomínio revise os danos causados na manta, a fim de evitar infiltrações quando do período de chuvas.

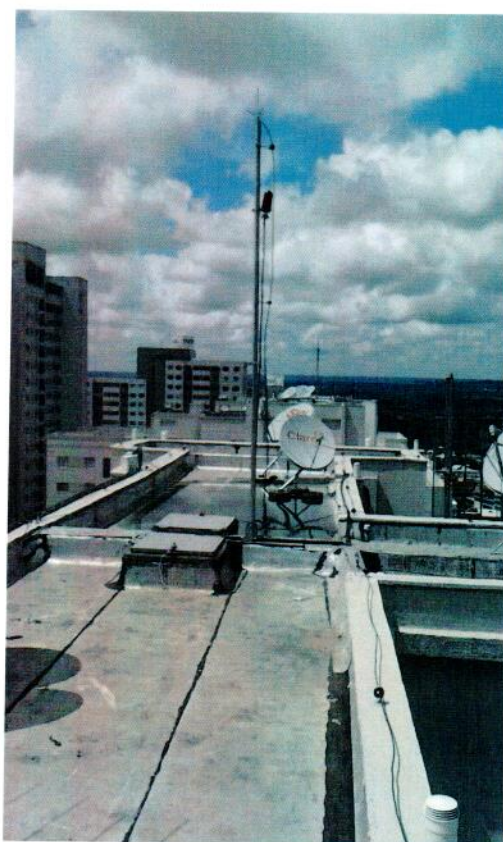
Figura 5 – Vista da laje de cobertura em reservatório elevado (Bloco C)

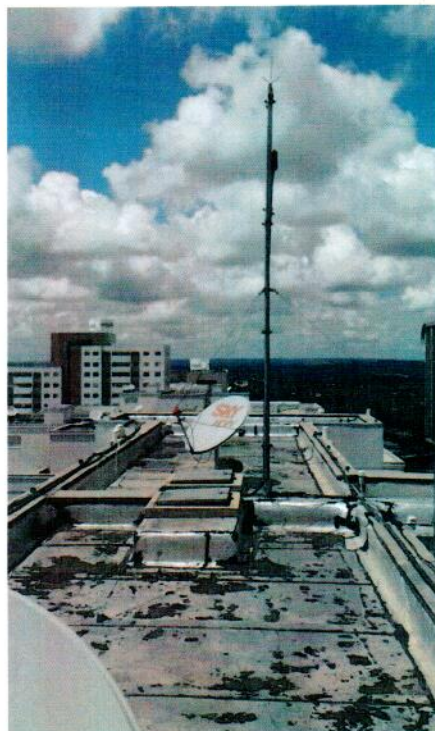
Figura 6 – Vista da laje de cobertura em reservatório elevado (Bloco D)

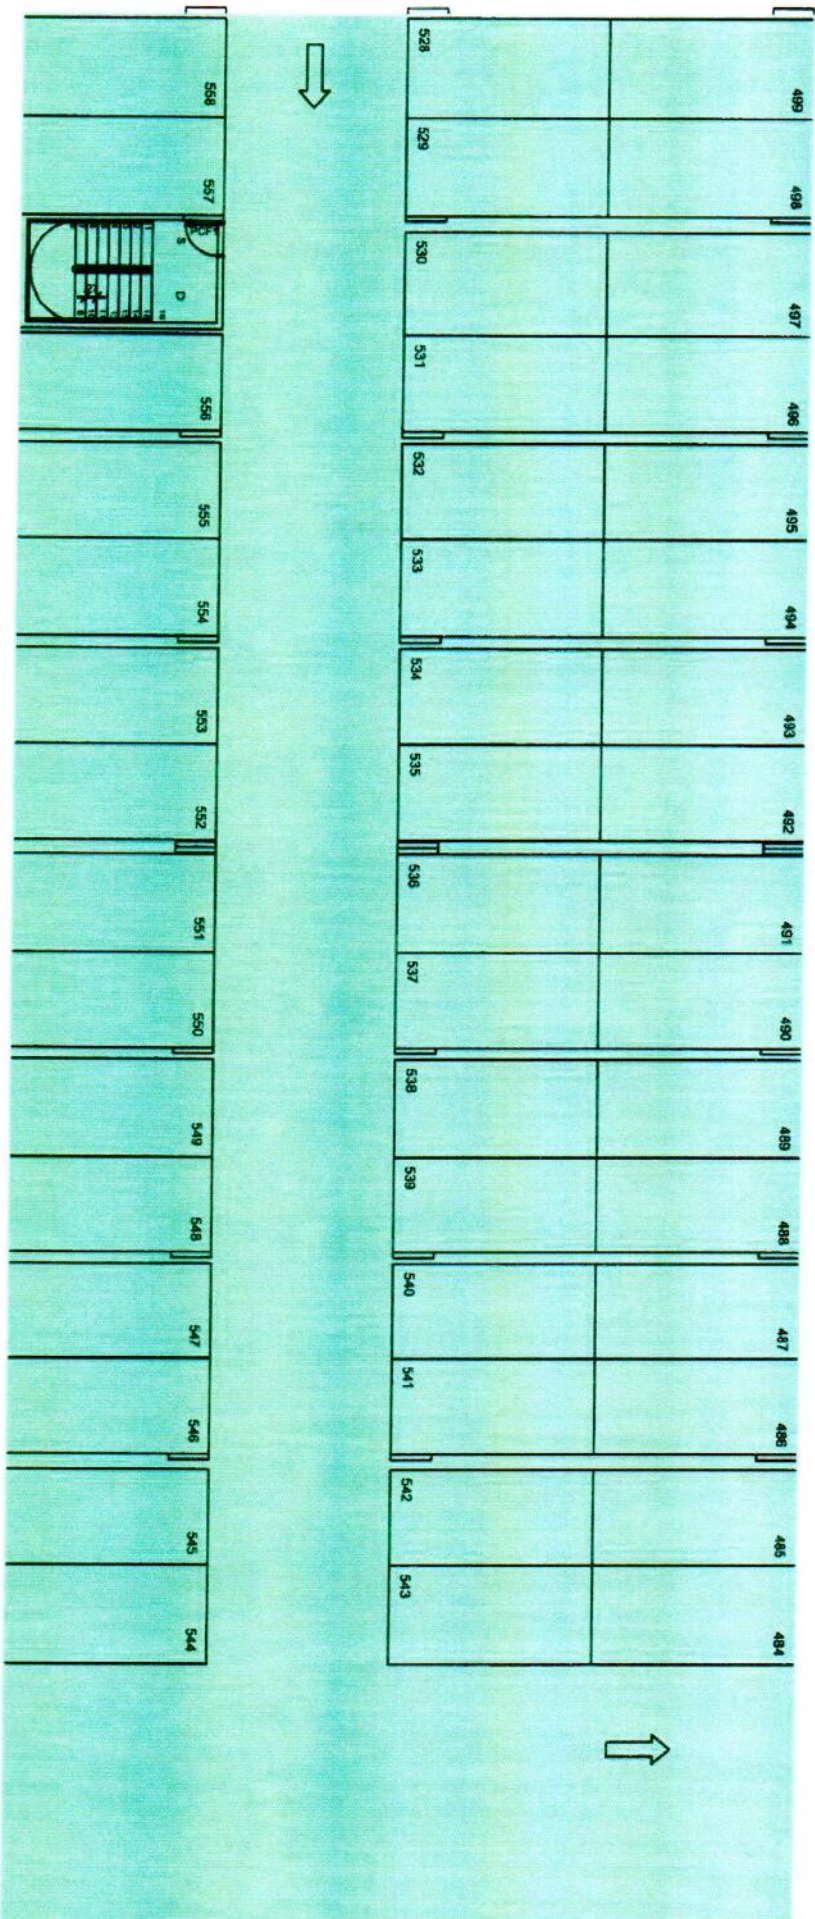
RECUPERAÇÃO DAS TRINCAS NO PISO - 1º SUBSOLO
DATA: 27/04 a 30/04

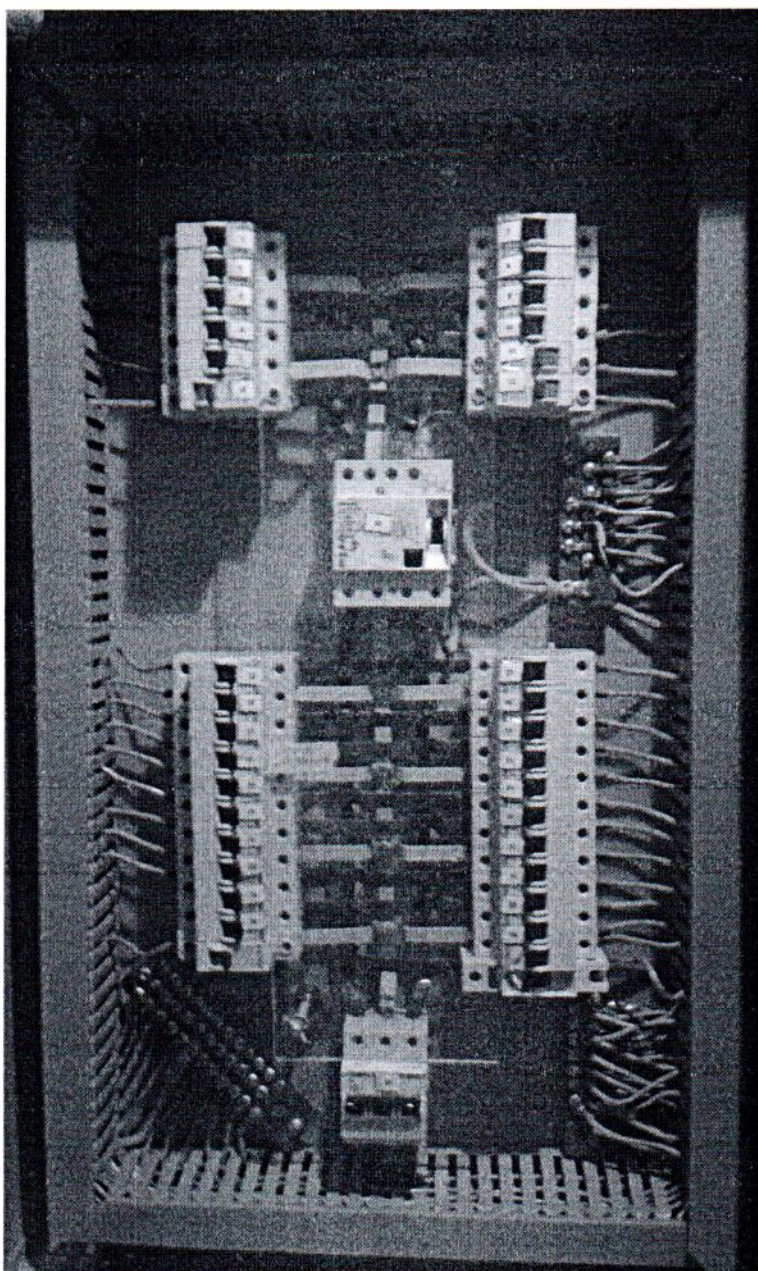
Figura 1 – Quadro de distribuição em Baixa Tensão QL-BL-D

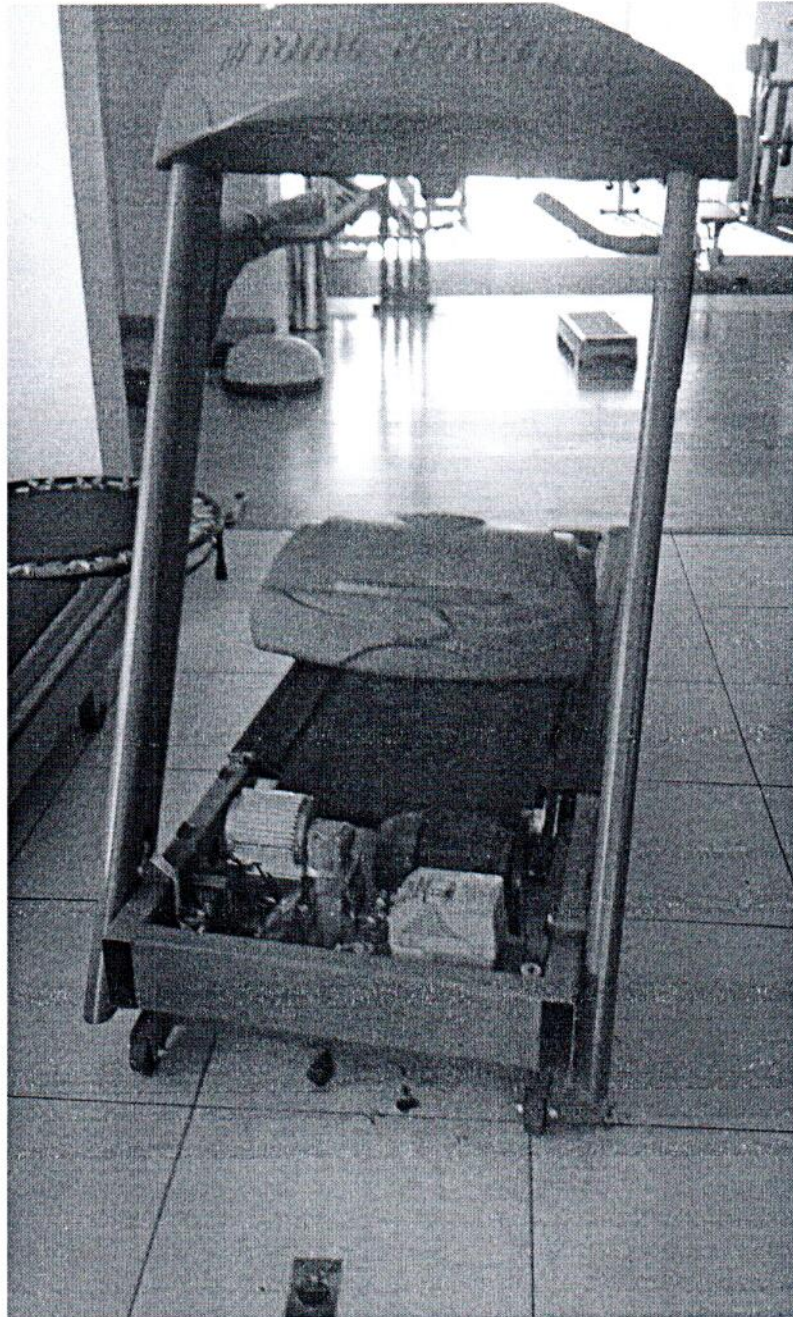
Figura 4 – Esteira com motores elétricos
