LAUDO TÉCNICO DE INSPEÇÃO PREDIAL

RELATÓRIO DE INSPEÇÃO – SISTEMAS DE INSTALAÇÃO

RESIDENCIAL OLIMPIQUE

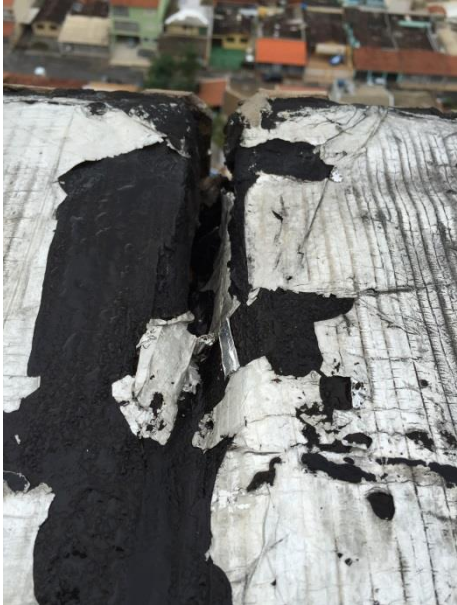
| <p>Figura 12..Manta de impermeabilização danificada.</p> | | | | | | |

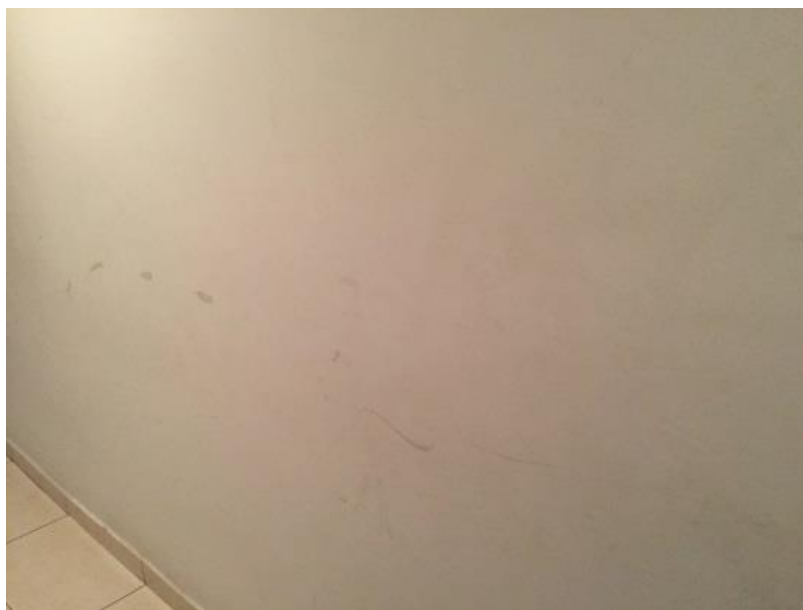
Figura 15. Pintura danificada.

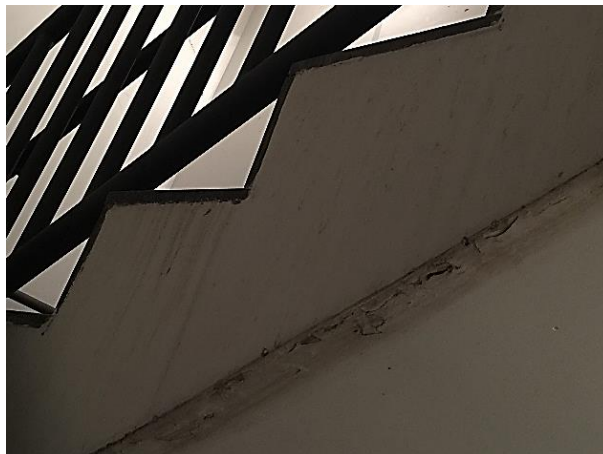
Pintura danificada por água de lavagem de escada.

Figura 16. Pintura danificada.

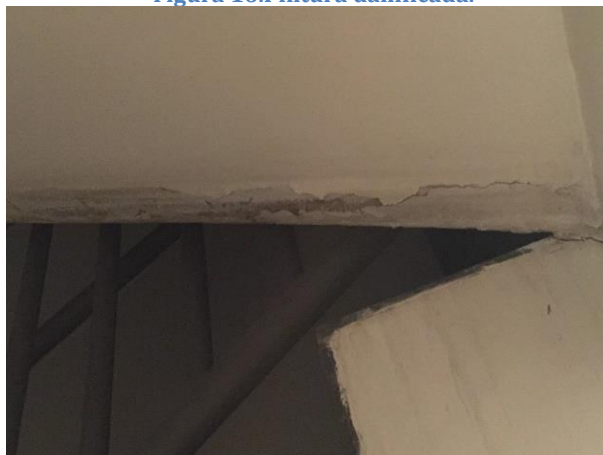
Figura 17. Pintura danificada.

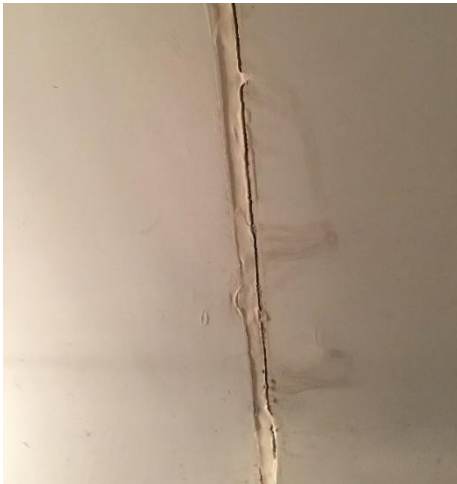
| | Junta de dilatação danificada. | | | |

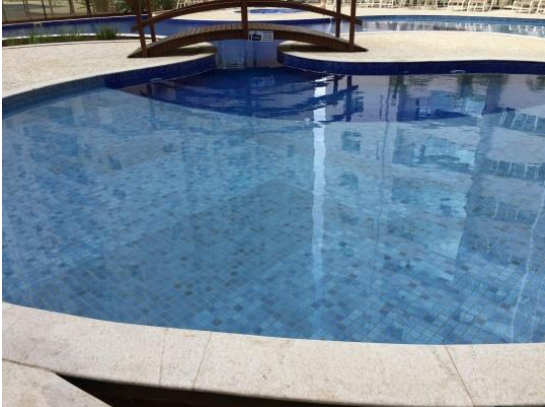
| <p>Figura 31. Ausência de rejunte entre as pastilhas.</p> | | | | |

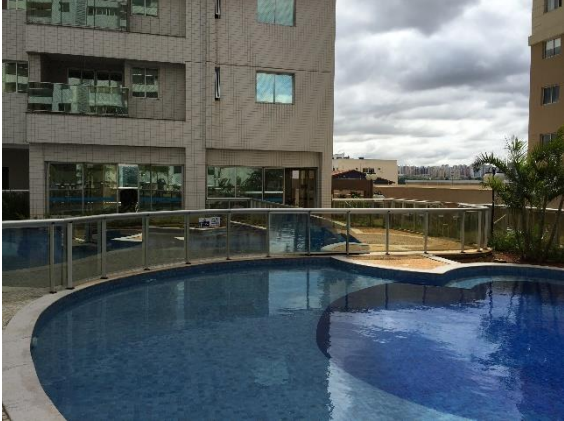
| <p>Figura 33. Ausência de rejunte em pastilhas.</p> | | | | |

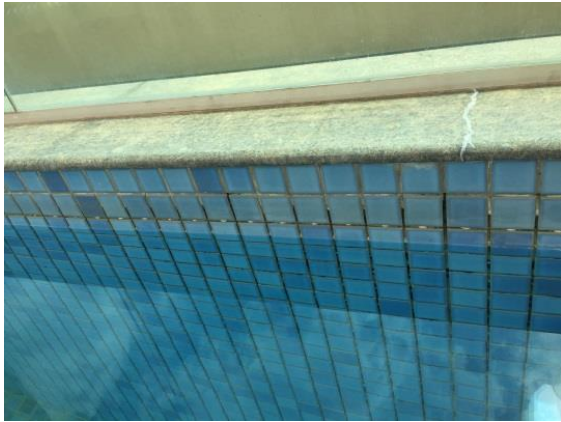
| <p>Figura 54. Ausência de rejunte.</p> | | | | |

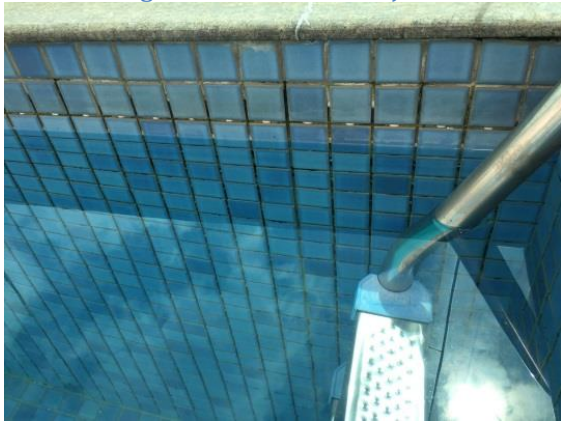
| <p>Figura 55. Ausência de rejunte.</p> | | | | |

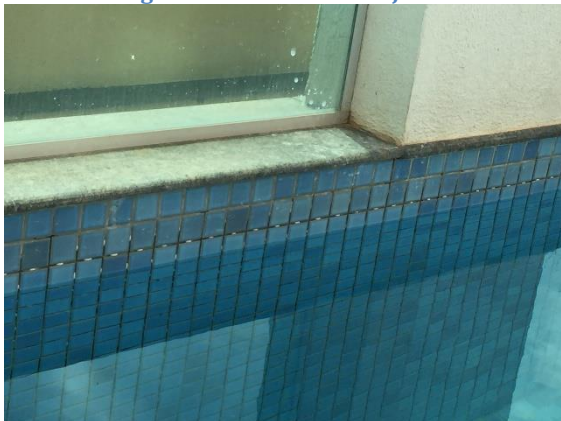
| <p>Figura 56. Ausência de rejunte.</p> | | | | |

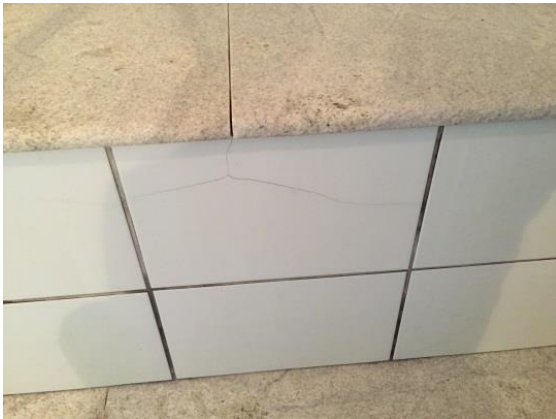
| Figura 62. Ausência de rejunte no granito. | | | | | | |

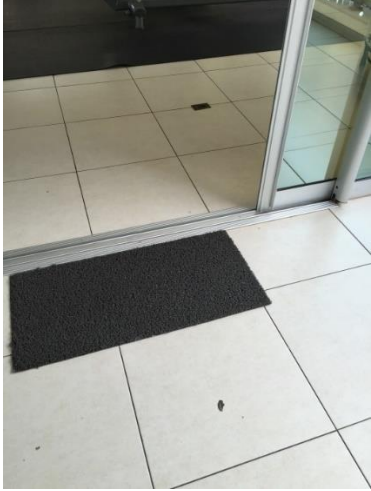
| <p>Figura 64. Piso quebrado.</p> | | | | |

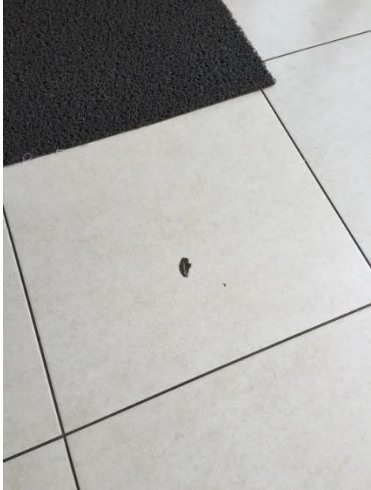
| <p>Figura 65. Piso quebrado.</p> | | | | |

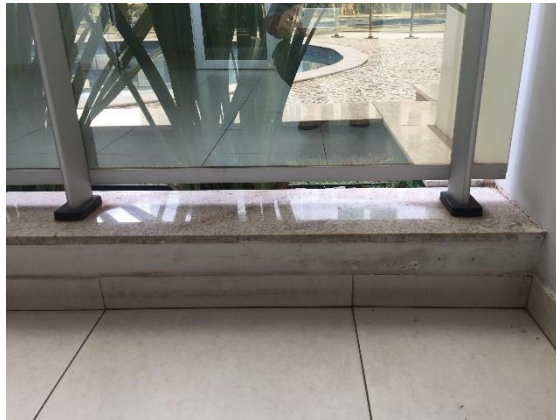
Figura 72. Pintura descascando.

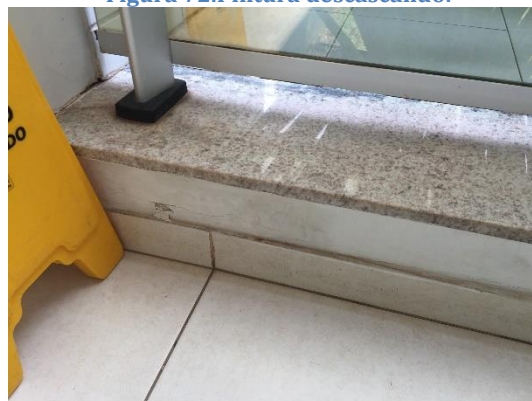
Figura 73. Pintura descascando.

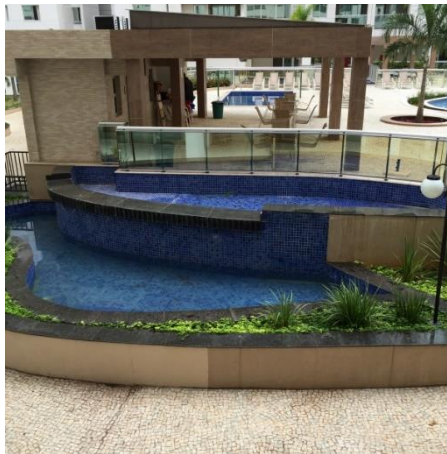
Figura 121. Pontos de eflorescência nas pastilhas e mureta.

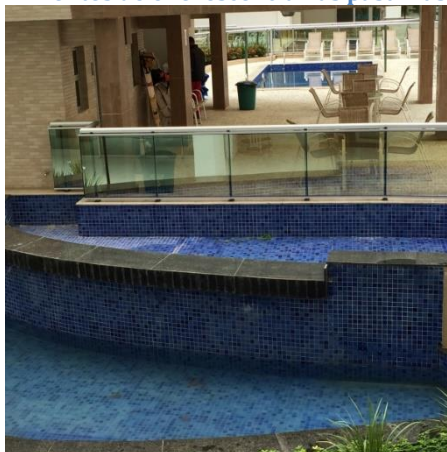
Figura 122. Pontos de eflorescência nas pastilhas e mureta.

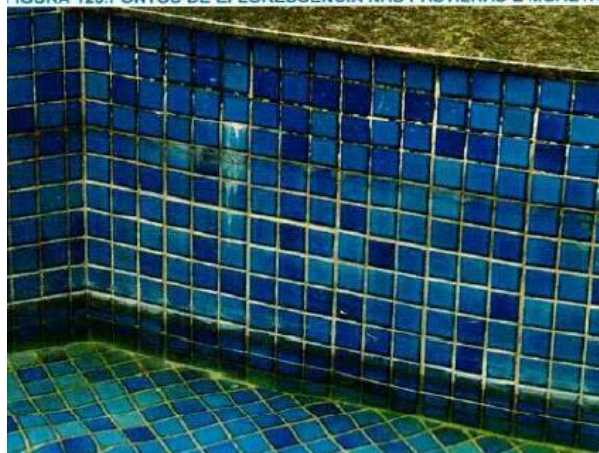
Figura 126. Pontos de eflorescência nas pastilhas e mureta.

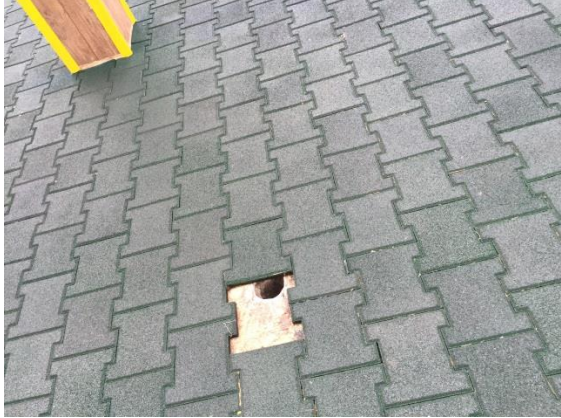
| 1.023.02 | DESCRIÇÃO DA ANOMALIA Ralos sem acabamento. | | | | | |
| <p>Figura 145.Ralos sem acabamento.</p> | | | | | | |

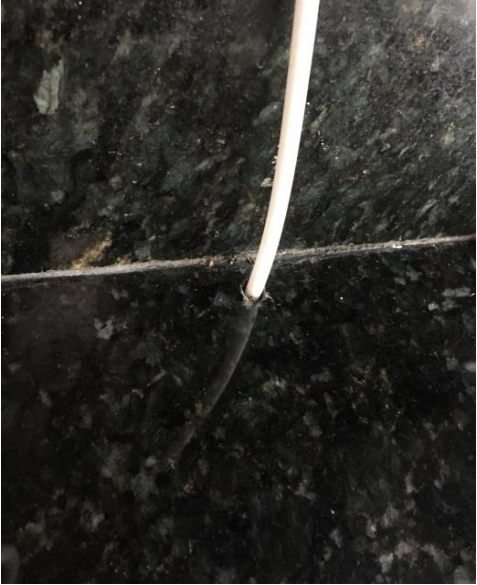
Figura 160.Furo em bancada sem vedação.

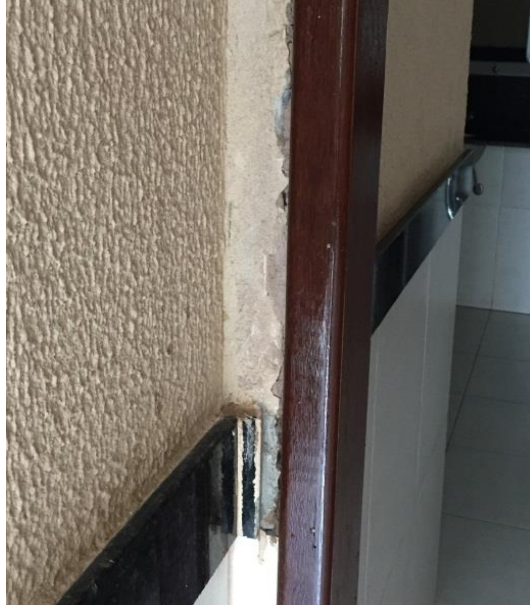
Figura 166. Pintura danificada.

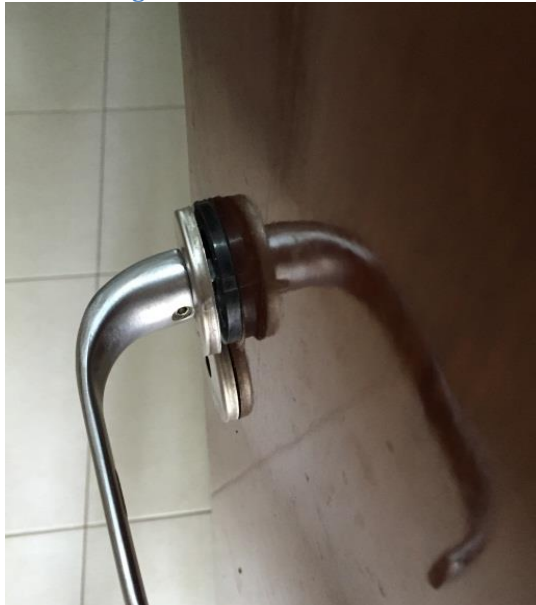
Figura 167. Maçaneta quebrada.

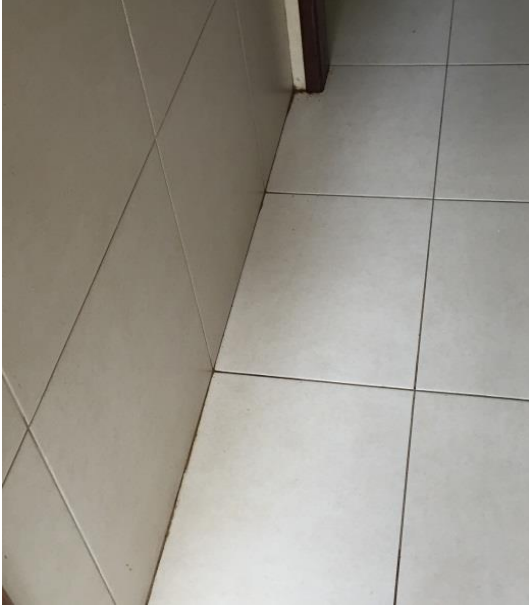
| <p>Figura 168.Ausência de rejunte.</p> | | | | | | |

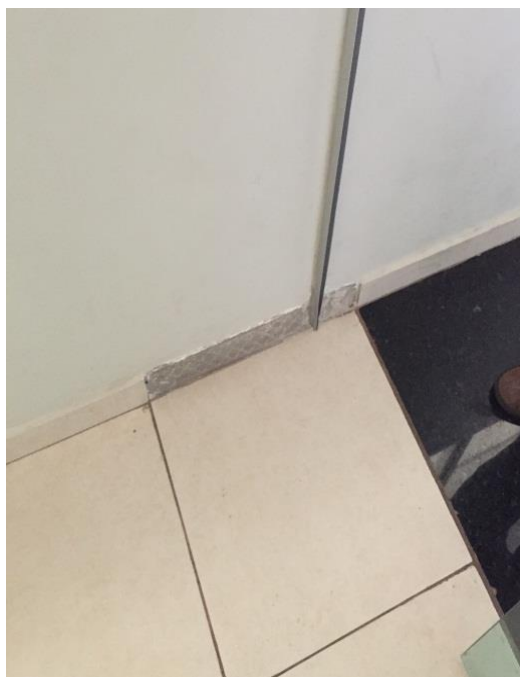
Figura 172. Rodapé retirado.

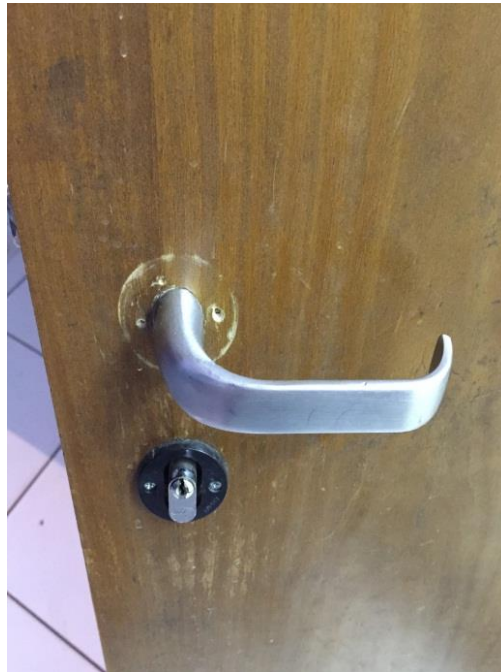
Figura 177. Maçaneta quebrada.

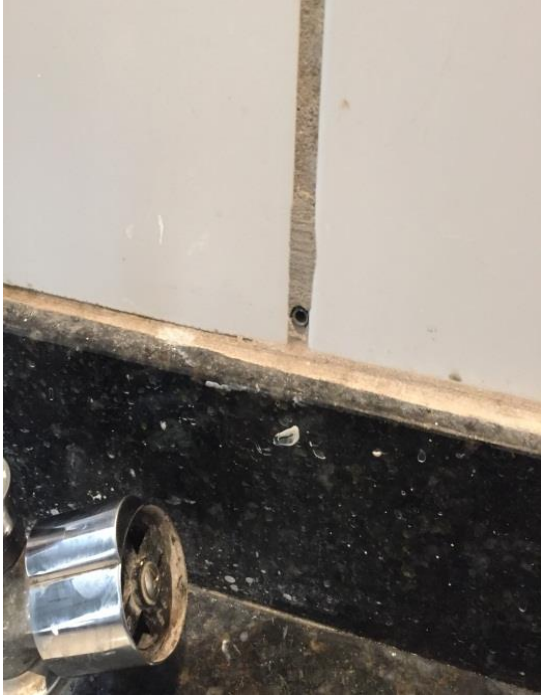
Figura 178.Furos na parede.

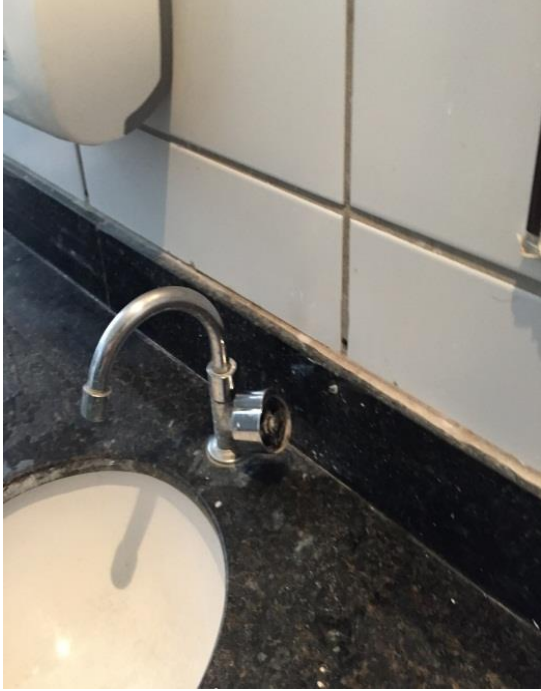
| 1.028.03 | DESCRIÇÃO DA ANOMALIA Torneira quebrada. | | | |

Figura 179. Torneira quebrada.

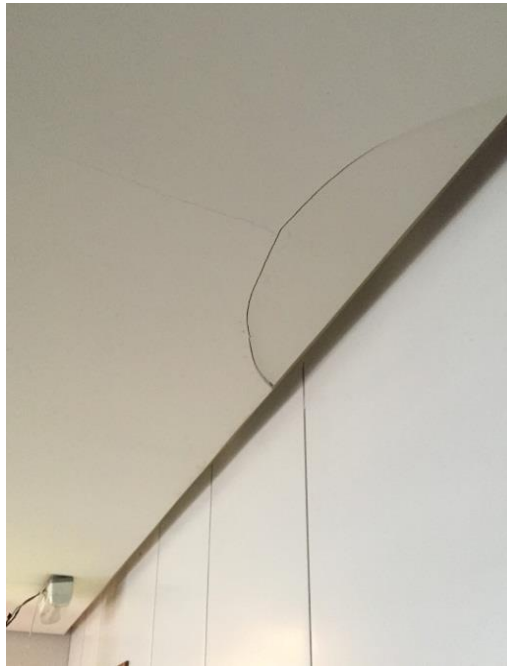
Figura 182. Forro danificado.

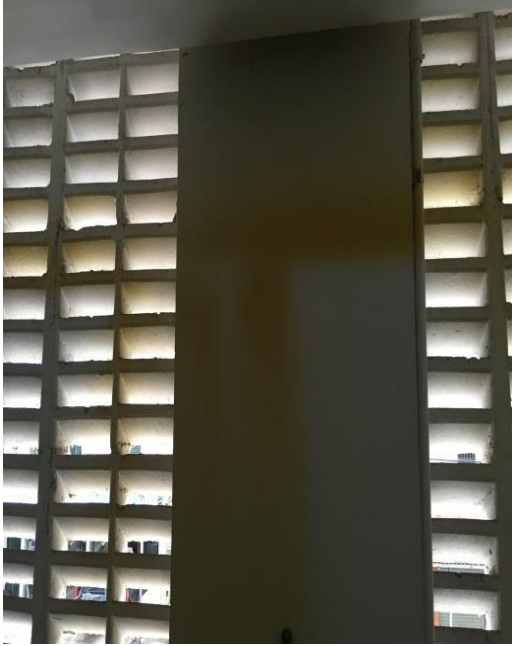
| <p>Figura 183.Pintura manchada.</p> | | | | | | |

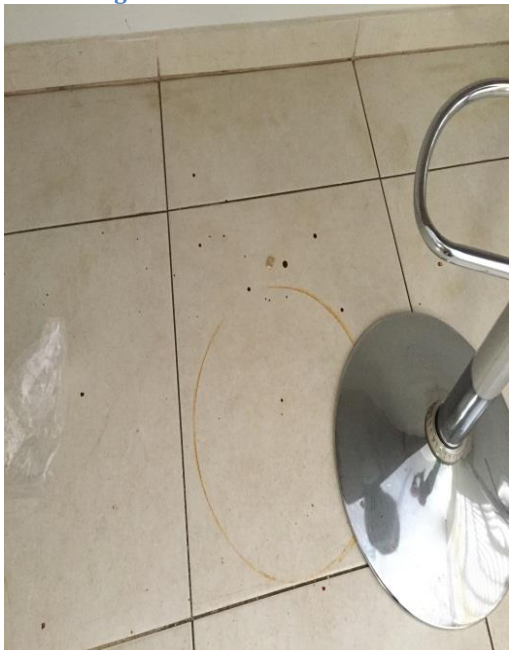
| <p>Figura 184.Piso manchado.</p> | | | | | | |

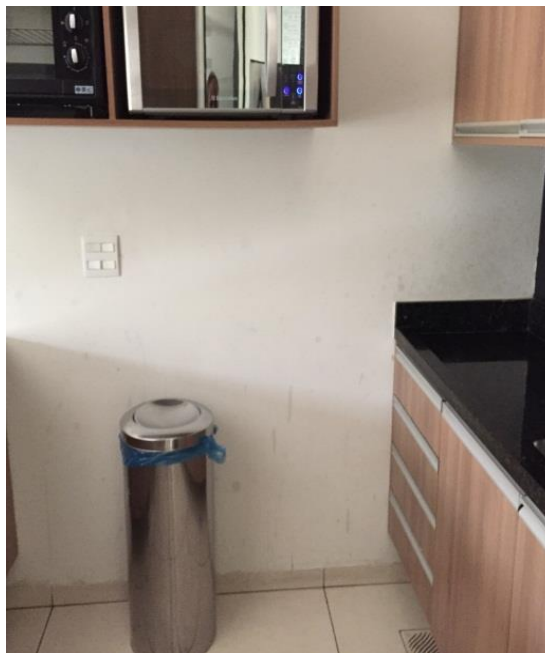
Ausência de manutenção da pintura deste ambiente.

Figura 198. Parede danificada.

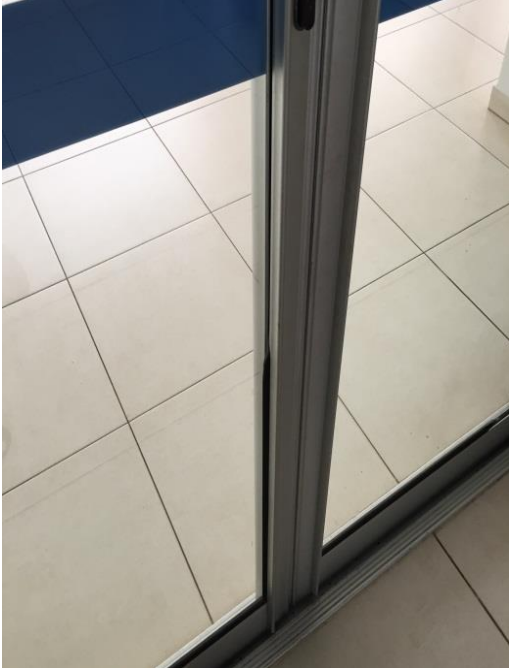
Figura 199. Borracha de fixação soltando.

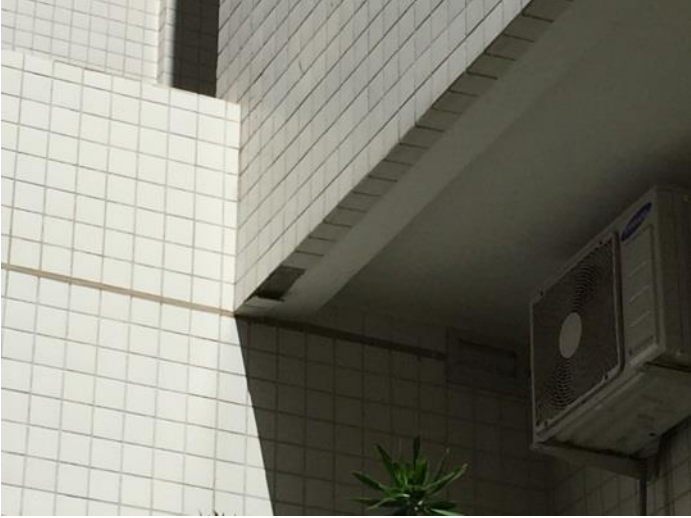
| <p style="text-align: center;">Figura 219.Cerâmica deslocada em FACHADA.</p> | | | | | | |

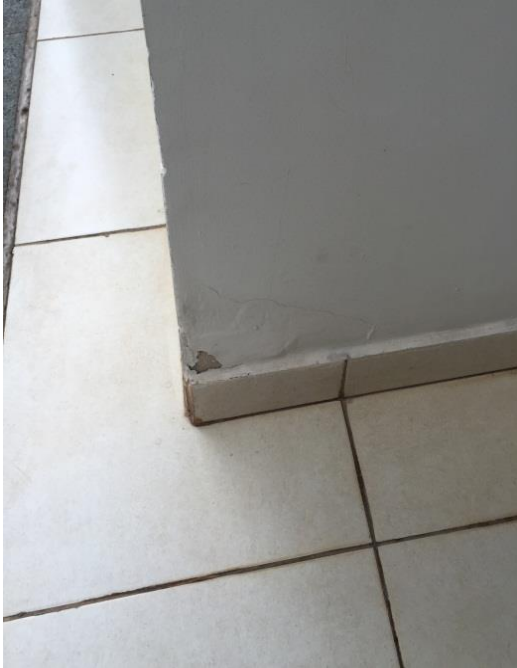
| <p>Figura 226.Parede quebrada.</p> | | | | |

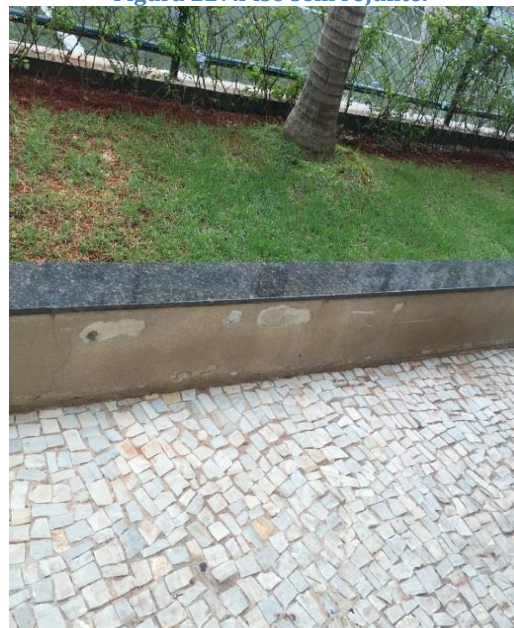
Figura 228. Pintura danificada.

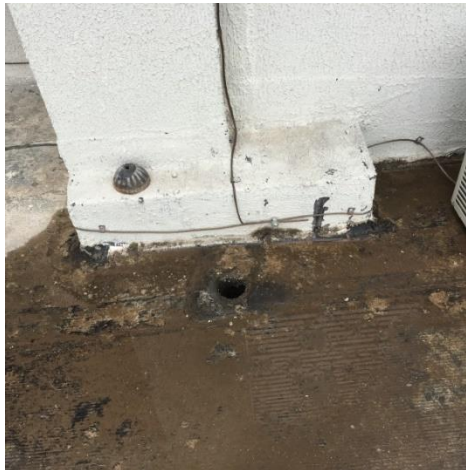
Figura 235. Ralo abacaxi com tampa desencaixada.

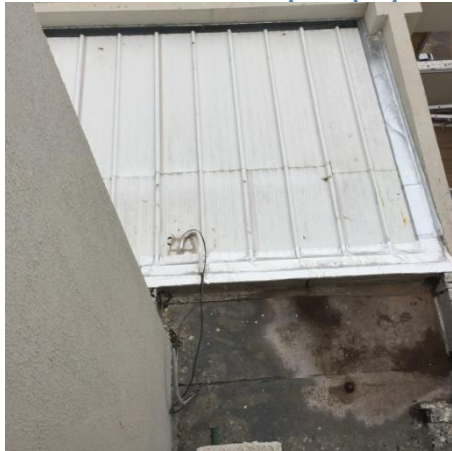
Obras realizadas pelos proprietários posteriormente a entrega da unidade.

Figura 236.Fechamento feito pelos proprietários.

Figura 237.Fechamento feito pelos proprietários.

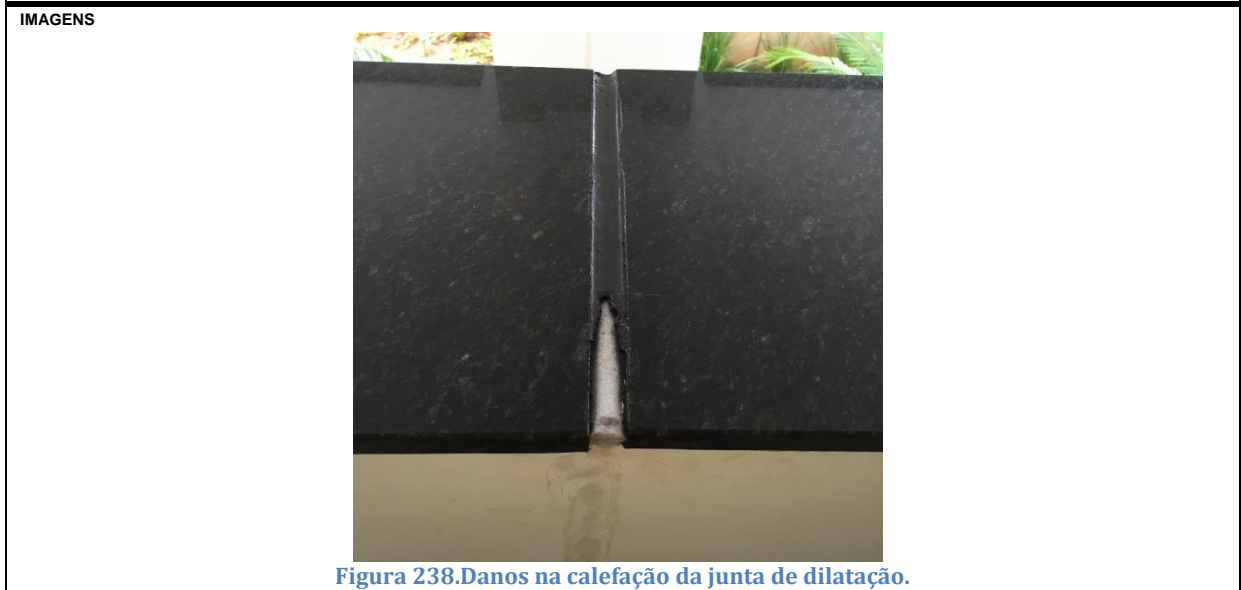
| 1.039.01 | DESCRIÇÃO DA ANOMALIA Danos na calefação da junta de dilatação peitoril. | | | |

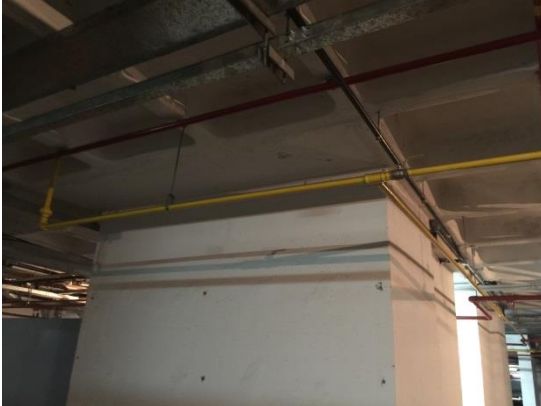
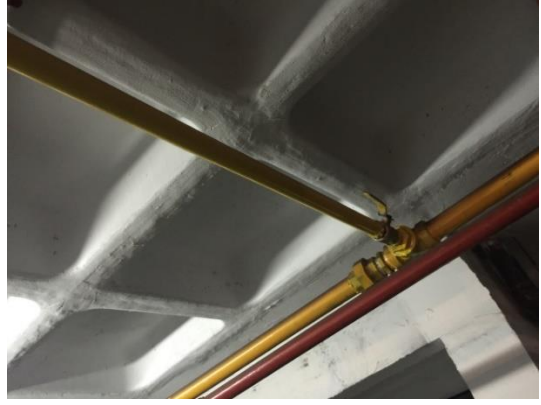
| <p>Figura 246. Tubulação de gás executada posteriormente a entrada.</p> | | | | |
| <p>Figura 247. Tubulação de gás executada posteriormente a entrega.</p> | | | | |

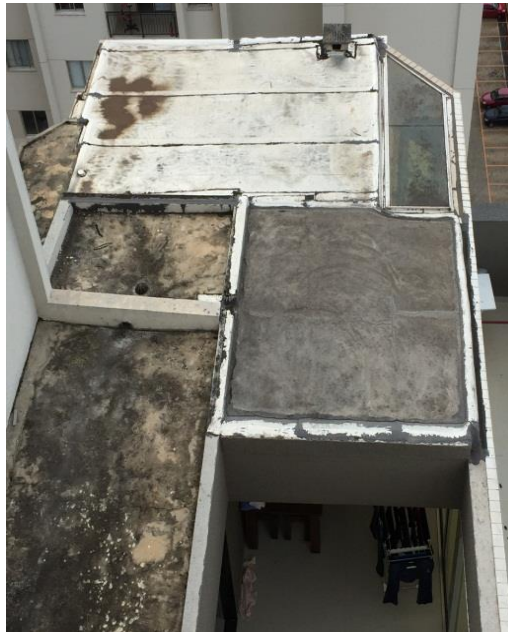
Obra realizada pelo proprietário da unidade posterior a entrega.

Figura 262.Fechamento de cobertura.

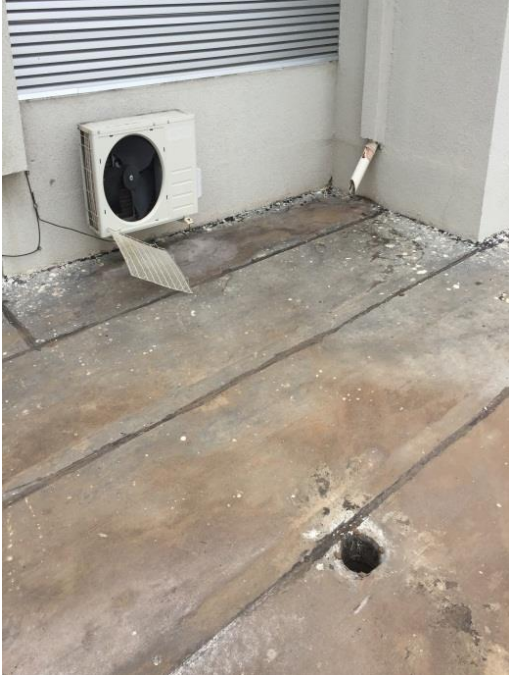
| 1.047.02 | DESCRIÇÃO DA ANOMALIA Ralo sem tampa. | | | |
| <p>Figura 267. Ralo sem tampa.</p> | | | | |

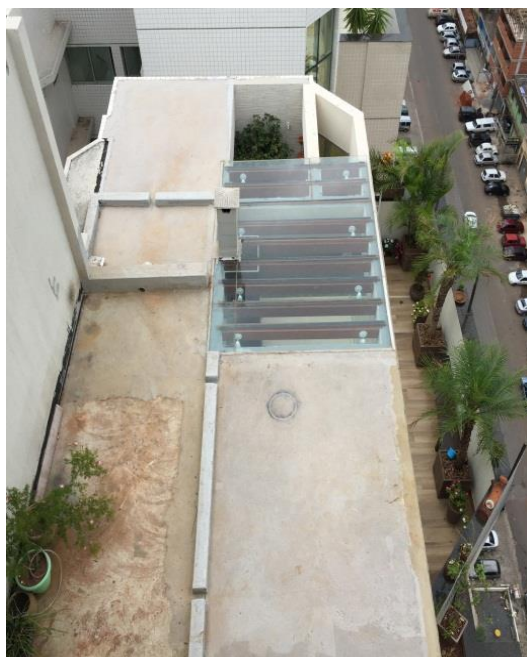
| OBSERVAÇÕES Obra realizada pelo proprietário da unidade posterior a entrega. | | | | |

Figura 273.Fechamento de cobertura.
